船舶インシデント調査報告書

令和5年12月6日

運輸安全委員会（海事専門部会）議決

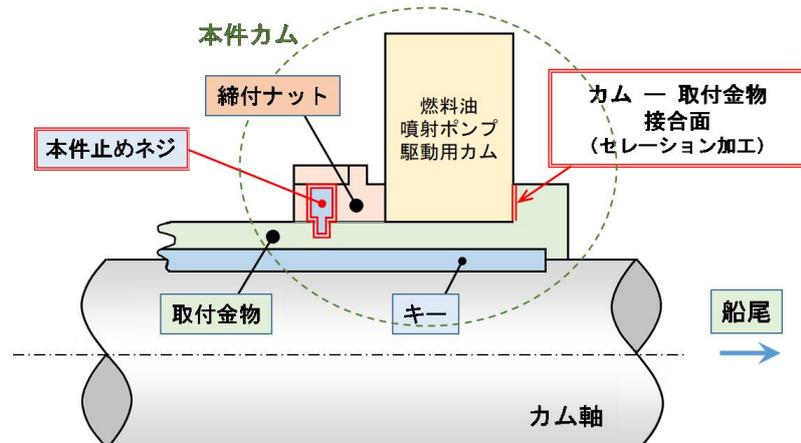
図1 本件カムの構造（概要）

本件カムは、本船主機の製造会社では平成元年ごろまで本船の主機と同型の機種にのみ採用されており、取付金物に燃料油噴射ポンプ駆動用カムを所定の角度で装着し、締付ナットを締め込んで同カムを押さえ付けた後、止めネジ（以下「本件止めネジ」という。）で同ナットを固定していた。（図1参照）

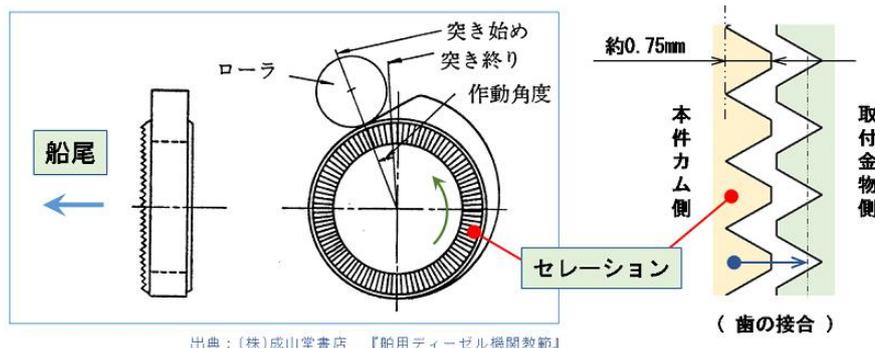
図2 本件カムのセレーション加工 (イメージ)

本件カムは、取付金物との接合面に深さ約0.75mm、360枚の溝（歯）から成るセレーション（Serration）加工^{*2}が施されており、燃料油噴射ポンプの突き始め角度をピストンの上死点前12.5度に合わせるのを標準とする中、歯の噛み合わせを1枚変えると、同角度

を2度変更することができた。(図2参照)

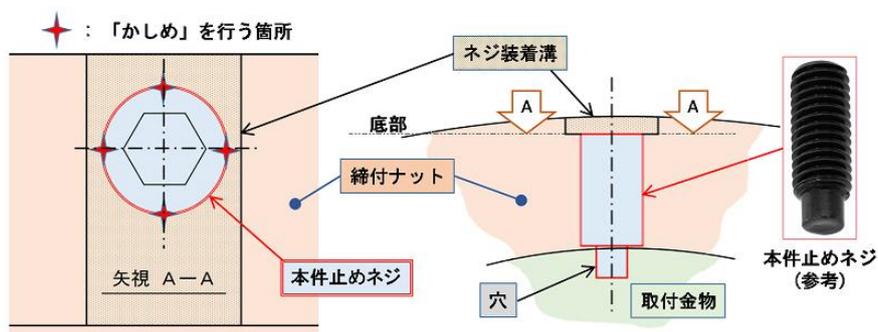
図3 本件止めネジの正規挿入及びかしめ等

本件止めネジは、取付金物に設けられた穴の位置にネジの先端部が収まるように締付ナットの締付力を調整した後、適切なトルクでネジを締め込むと、ネジの頂部が締付ナットのネジ装着溝の底部に位置するように設計されており、ネジの回り止めとして、ネジ装着穴にはまり込んだネジの頂部をかしめ工具 (センターポンチ) で円周上4か所にかしめを行う (=ネジ山を潰す) こととなっていた。(図3参照)

本件カム及び本件止めネジは、本インシデント後、A社担当者が点検した際、ネジが完全に緩んで抜き出した状態となり、締付ナットの回転と共にナットの締付力が喪失し、カムと取付金物間の結合が外れてカムが約180度回転していた。

本船は、機関製造時における本件止めネジのかしめが十分に効いていなかった、又は主機の運転に伴う本件カムの振動等によりかしめが切れたことから、主機の運転中、本件止めネジが緩んで抜き出てきて、本件カムの締付ナットが緩んだ可能性があると考えられるが、機関製造時のかしめの程度やかしめが切れた要因等を明らかにすることができなかった。

A社担当者は、本インシデント後、抜き出した本件止めネジを復旧する際、かしめが緩く十分に効いていなかった可能性があると考えたとともに、ネジを締め付けた後、かしめを再度行った。(写真1参照)

<p>かない中、主機の運転が続けられて本件カムの締付ナットが緩んだため、操業中、本件カムの燃料油噴射ポンプ駆動カムと取付金物の結合が外れ、同カムが滑って燃料油が適切なタイミングで噴射されず、主機の運転ができなくなったことにより発生したものと推定される。</p>
<p>再発防止策</p>	<p>今後の同種事故等の再発防止に役立つ事項として、次のことが考えられる。</p> <ul style="list-style-type: none"> ・ 燃料油噴射ポンプ駆動カムの構造が本船と同種の機関を取り扱う者は、同カムの構造を十分に理解して締付ナットの止めネジの状態などの点検を行い、カムの滑りを未然に防ぐこと。
