船舶インシデント調査報告書

インシデント種類	運航不能（機関故障）
発生日時	令和4年10月9日 22時29分ごろ
発生場所	高知県土佐清水市足摺岬 ^{あしずり} 東北東方沖 足摺岬灯台から真方位066° 28.3海里（M）付近 （概位 北緯32° 55.1′ 東経133° 32.0′）
インシデントの概要	ロールオン・ロールオフ貨物船 ^{りゅうきゅう} 琉球エクスプレス5は、航行中、主機の運転ができなくなり、運航不能となった。
インシデント調査の経過	令和4年12月6日、本インシデントの調査を担当する主管調査官（神戸事務所）ほか1人の地方事故調査官を指名した。 原因関係者から意見聴取を行った。
事実情報 船種船名、総トン数 船舶番号、船舶所有者等 L×B×D、船質 機関、出力、進水等	ロールオン・ロールオフ貨物船 琉球エクスプレス5、 10,034トン 143005、マルエーフェリー株式会社（A社） 168.70m×26.60m×19.20m、鋼 ディーゼル機関、13,280kW、平成29年5日 2サイクル、回転数毎分127、8気筒、ボア500mm、使用燃料 C重油、平成28年11月機関製造
乗組員等に関する情報	船長 67歳 一級海技士（航海） 免許年月日 平成13年11月6日 免状交付年月日 令和3年8月23日 免状有効期間満了日 令和8年11月5日 機関長 61歳 一級海技士（機関） 免許年月日 平成10年8月13日 免状交付年月日 平成30年7月2日 免状有効期間満了日 令和5年8月12日
死傷者等	なし
損傷	なし
気象・海象	気象：天気 雨、風向 南東、風力 3、視界 良好 海象：波高 約1.5m

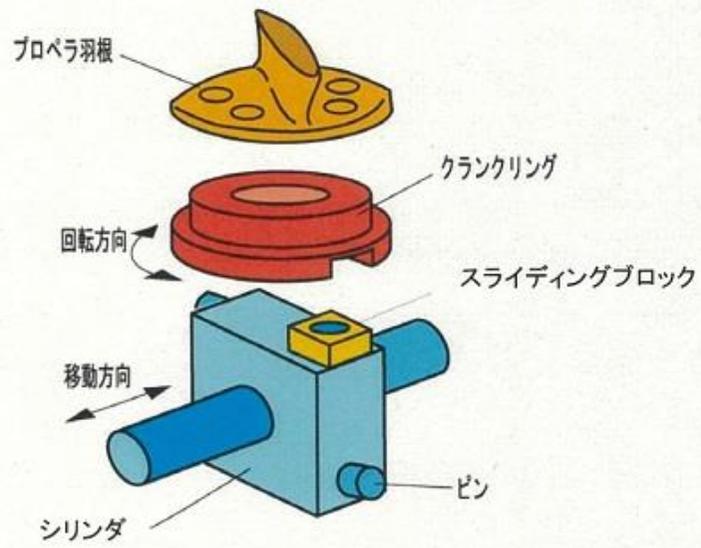
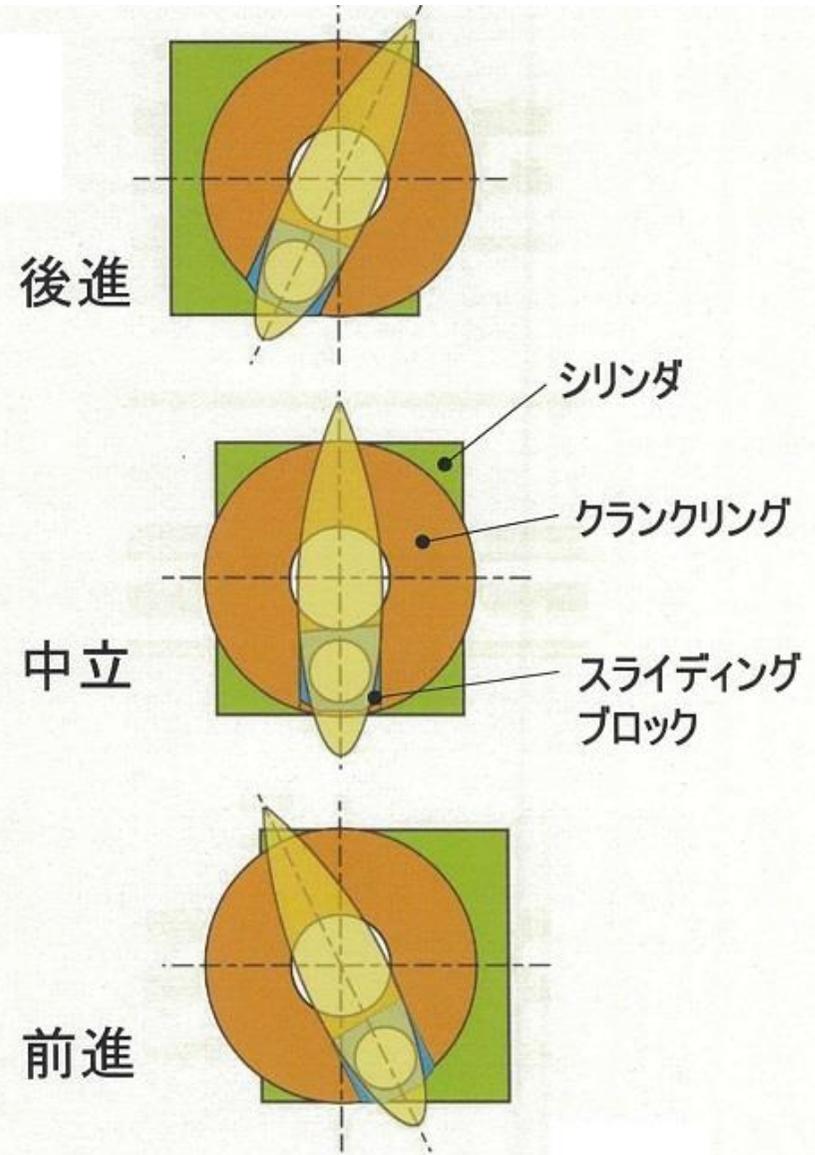
付図2 CPP翼変節機構

<p>本船は、B社担当者が訪船調査を行った結果、CPPハブボディ内部の送油管（OT管）が破断、又は外れている可能性が高いと判断され、25日にドックに入渠後、ハブボディからOT管外筒を抜き出したところ、OT管外筒がシリンダ船尾側のフランジ部で破断していることが確認された。</p> <p>B社は、破断部からCPPの翼角を後進方向に変節する作動油が抜けて、翼角が一気に前進方向34°になり、主機関は過負荷となって回転数を維持できず75rpm以下に低下し、軸発電機の安全装置が働いてブラックアウトに至ったものと判断した。</p> <p>（付図1 推定航行経路図、付表1 本船のAIS記録（抜粋）、付図2 CPP翼変節機構、付図3 本船のCPPの構造、写真6 本船、写真7 機関室 参照）</p>
<p>その他の事項</p>	<p>本船の主機関のCPP装置は、4翼が取り付けられたハブボディ内部のシリンダを、プロペラ軸内でプロペラ軸と一緒に回転するOT管を通る作動油により、軸方向に前後させることによって翼角の変節を制御する構造であった。</p> <p>OT管は、外筒及び内筒と呼ばれる二重の鋼管により送油経路を2経路構成しており、シリンダ内を通った外筒の船尾端フランジ部が船尾側からシリンダにボルトで固定され、外筒内を通る内筒の船尾端フランジ部が外筒の船尾端フランジ部に船尾側からボルトで固定されていた。</p> <p>CPPの翼角は、OT管の内筒内の送油経路を通る作動油が翼角を前進方向に変節させるシリンダ船尾側受圧面に、外筒と内筒の間の送油経路を通る作動油が翼角を後進方向に変節させるシリンダ船首側受圧面にそれぞれ作用し、シリンダを軸方向に前後させるようになっていた。</p> <p>本船は、令和3年7月CPP作動油に乳化が見られたので、CPP翼取付部のOリングの交換が行われ、A社は、その後、水分及び海水混入の有無を調査する目的で、定期的に作動油の性状分析を行っているところ、海水と推定される混入が確認された。（表1参照）</p>

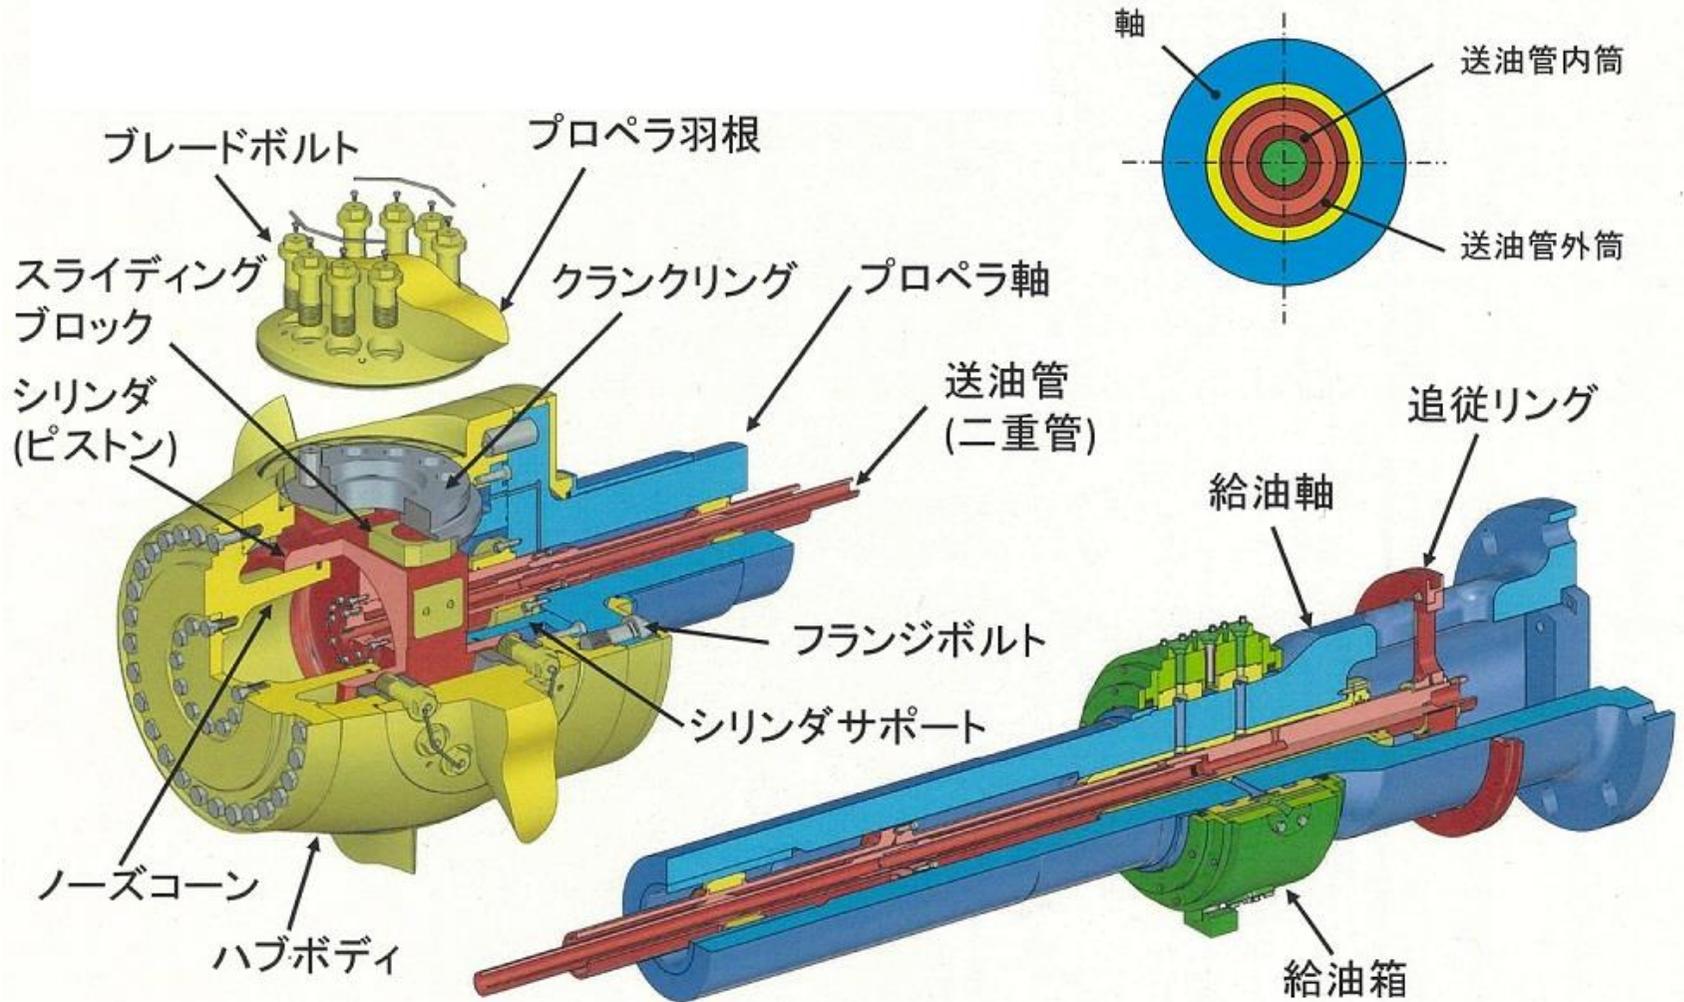
付図3 本船のCPPの構造

※プロペラ軸と給油軸はスリーブ継手で接続される
