船舶インシデント調査報告書

インシデント種類	運航不能（機関故障）
発生日時	令和5年7月8日 10時40分ごろ
発生場所	神奈川県横須賀市横須賀港北北東方沖 横須賀港東北防波堤東灯台から真方位052° 2.6海里（M）付近 （概位 北緯35° 20.7′ 東経139° 43.0′）
インシデントの概要	コンテナ船ゆうあは、北進中、主機の回転数の制御ができなくなり、運航不能となった。
インシデント調査の経過	令和5年7月26日、本インシデントの調査を担当する主管調査官（横浜事務所）ほか1人の地方事故調査官を指名した。 原因関係者から意見聴取を行った。
事実情報 船種船名、総トン数 船舶番号、船舶所有者等 L×B×D、船質 機関、出力、進水等	コンテナ船 ゆうあ、749トン（209TEU） 143335、独立行政法人鉄道建設・運輸施設整備支援機構、松島輸送船株式会社（A社） 95.77m×14.00m×6.85m、鋼 ディーゼル機関、船内機、2,059kW、平成30年7月2日 4サイクル、回転数毎分240、6気筒、ボア380mm、使用燃料A重油、平成30年5月機関製造 （写真1 参照）

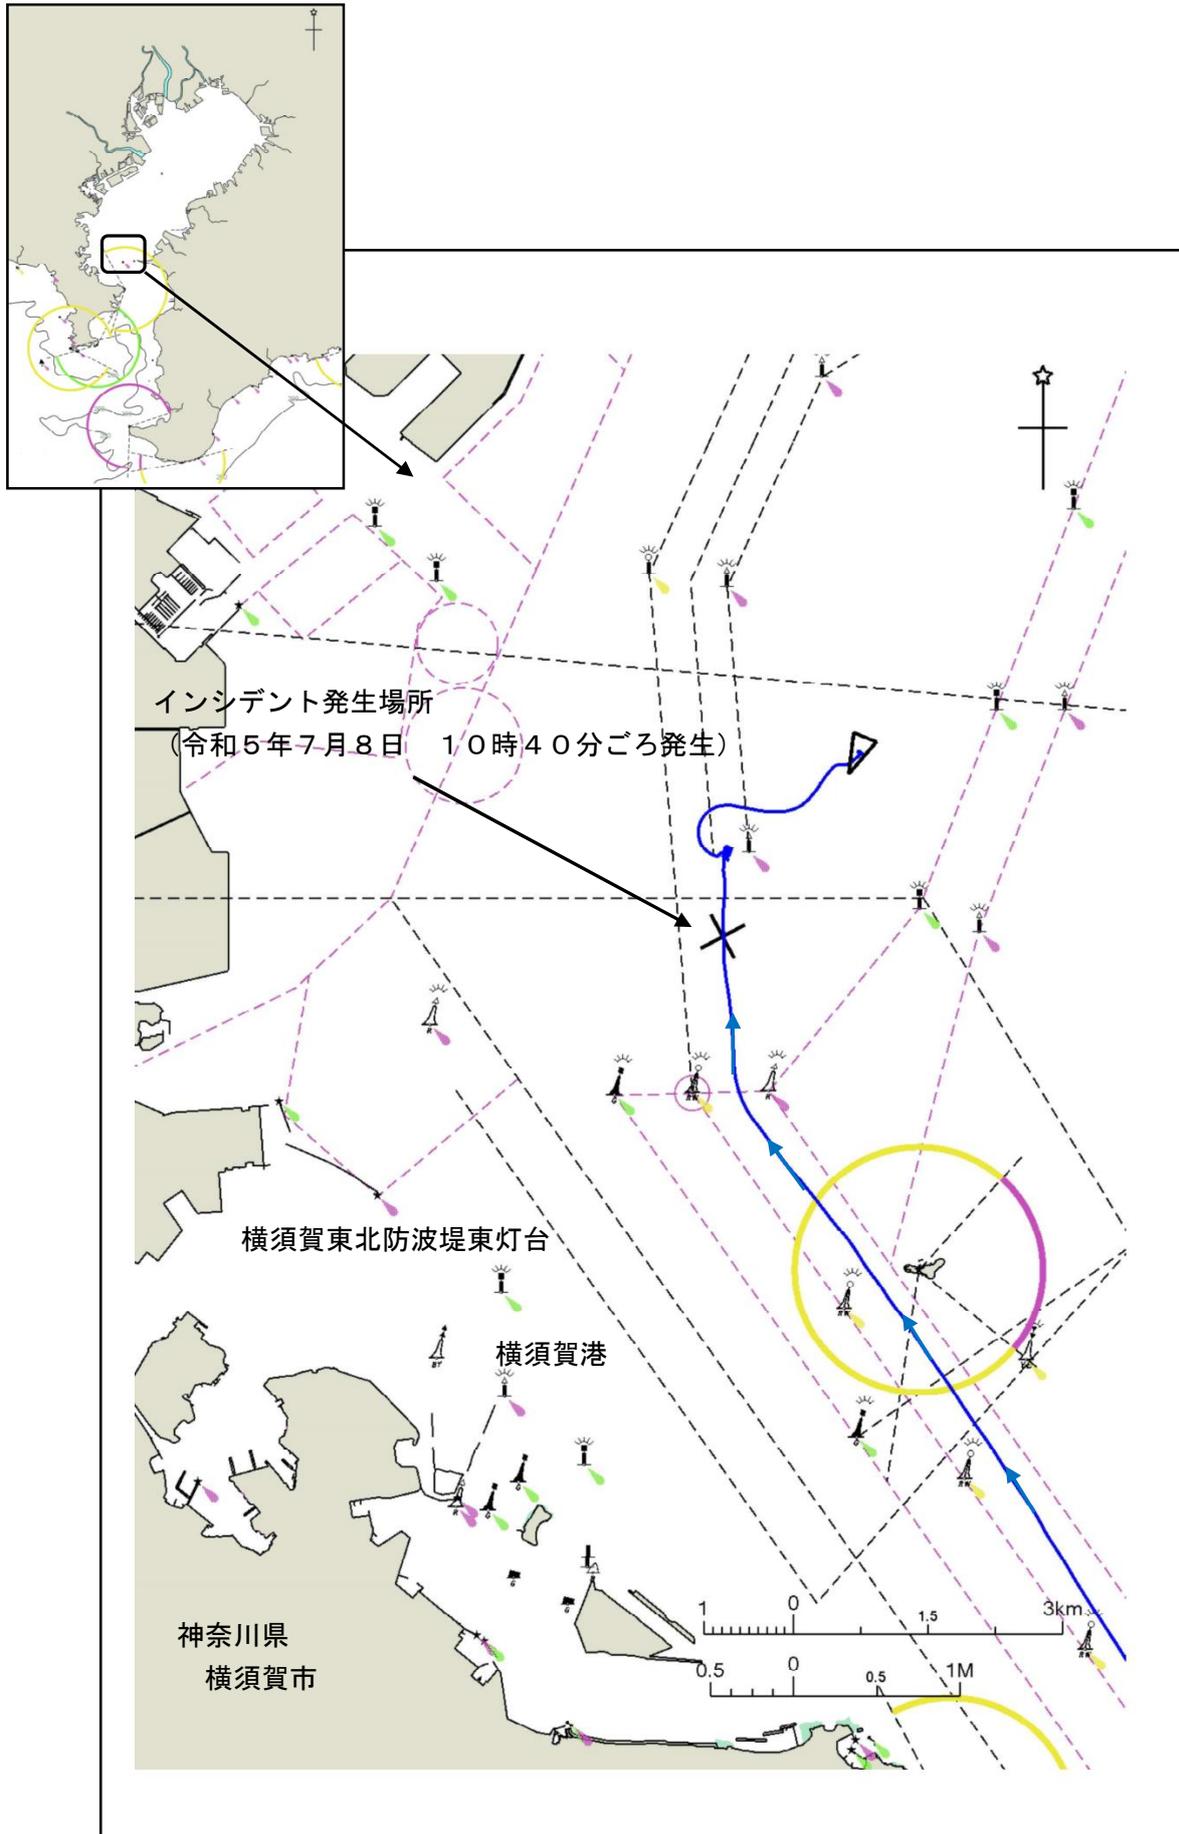
付図1 航行経路図

本船は、横須賀港北北東方沖を北進中、機関長が本件ブラケットの注油孔に注油する必要があることを知らなかった中、本件ブラケットの注油孔に長期間注油されていなかったことから、ガバナからの指令を受けても燃料加減軸が本件ブラケット内で固着して燃料噴射量が調整できず、主機の回転数の制御ができなくなり、運航不能となったものと考えられる。
