船舶インシデント調査報告書

令和6年5月8日

運輸安全委員会（海事専門部会）議決

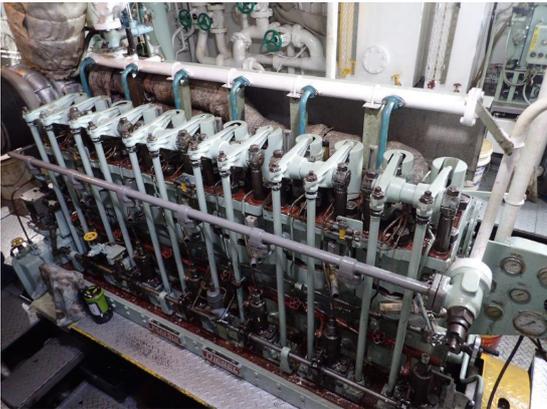
<p>写真1 主機</p>
乗組員等に関する情報	船長 28歳 四級海技士（航海）（履歴限定） 免許年月日 平成29年12月26日 免状交付年月日 令和4年12月19日 免状有効期間満了日 令和9年12月25日

インシデント種類	運航不能（機関故障）
発生日時	令和5年3月31日 10時20分ごろ
発生場所	東京湾風の塔（川崎人工島）北東方沖 東京湾アクアライン風の塔灯から真方位049° 4.0海里（M）付近 （概位 北緯35° 32.1′ 東経139° 53.8′）
インシデントの概要	油タンカー第五青峰山丸は、東北東進中、主機の運転ができなくなり、運航不能となった。
インシデント調査の経過	令和5年6月15日、本事故の調査を担当する主管調査官（横浜事務所）ほか1人の地方事故調査官を指名した。 原因関係者から意見聴取を行った。
事実情報 船種船名、総トン数 船舶番号、船舶所有者等 L×B×D、船質 機関、出力、進水等	油タンカー 第五青峰山丸、148トン 133722、青峰海運株式会社（A社） 38.73m（Lr）×8.50m×2.80m、鋼 ディーゼル機関、船内機、404kW、平成4年10月、4サイクル、回転数毎分420、6気筒、ボア240mm、使用燃料A重油、平成4年7月機関製造（写真1参照）
