## 船舶インシデント調査報告書

インシデント種類	運航不能（燃料供給不能）
発生日時	令和6年1月21日 09時25分ごろ
発生場所	沖縄県伊江村伊江港南方沖 伊江港南防波堤灯台から真方位159°630m付近 （概位 北緯26°41.9′ 東経127°48.3′）
インシデントの概要	旅客船兼自動車渡船ぐすくは、航行中、主機が停止し、運航不能となった。
インシデント調査の経過	令和6年1月22日、本インシデントの調査を担当する主管調査官（那覇事務所）ほか1人の地方事故調査官を指名した。 原因関係者から意見聴取を行った。
<b>事実情報</b> 船種船名、総トン数 船舶番号、船舶所有者等 L×B×D、船質 機関、出力、進水等	旅客船兼自動車渡船 ぐすく、987トン 143268、伊江村 76.18m×13.40m×7.10m、鋼 ディーゼル機関2基、3,676kW（合計）、平成30年4月 4サイクル、回転数毎分750、6気筒、ボア280mm、使用燃料 A重油、平成29年10月機関製造 （写真1 参照）

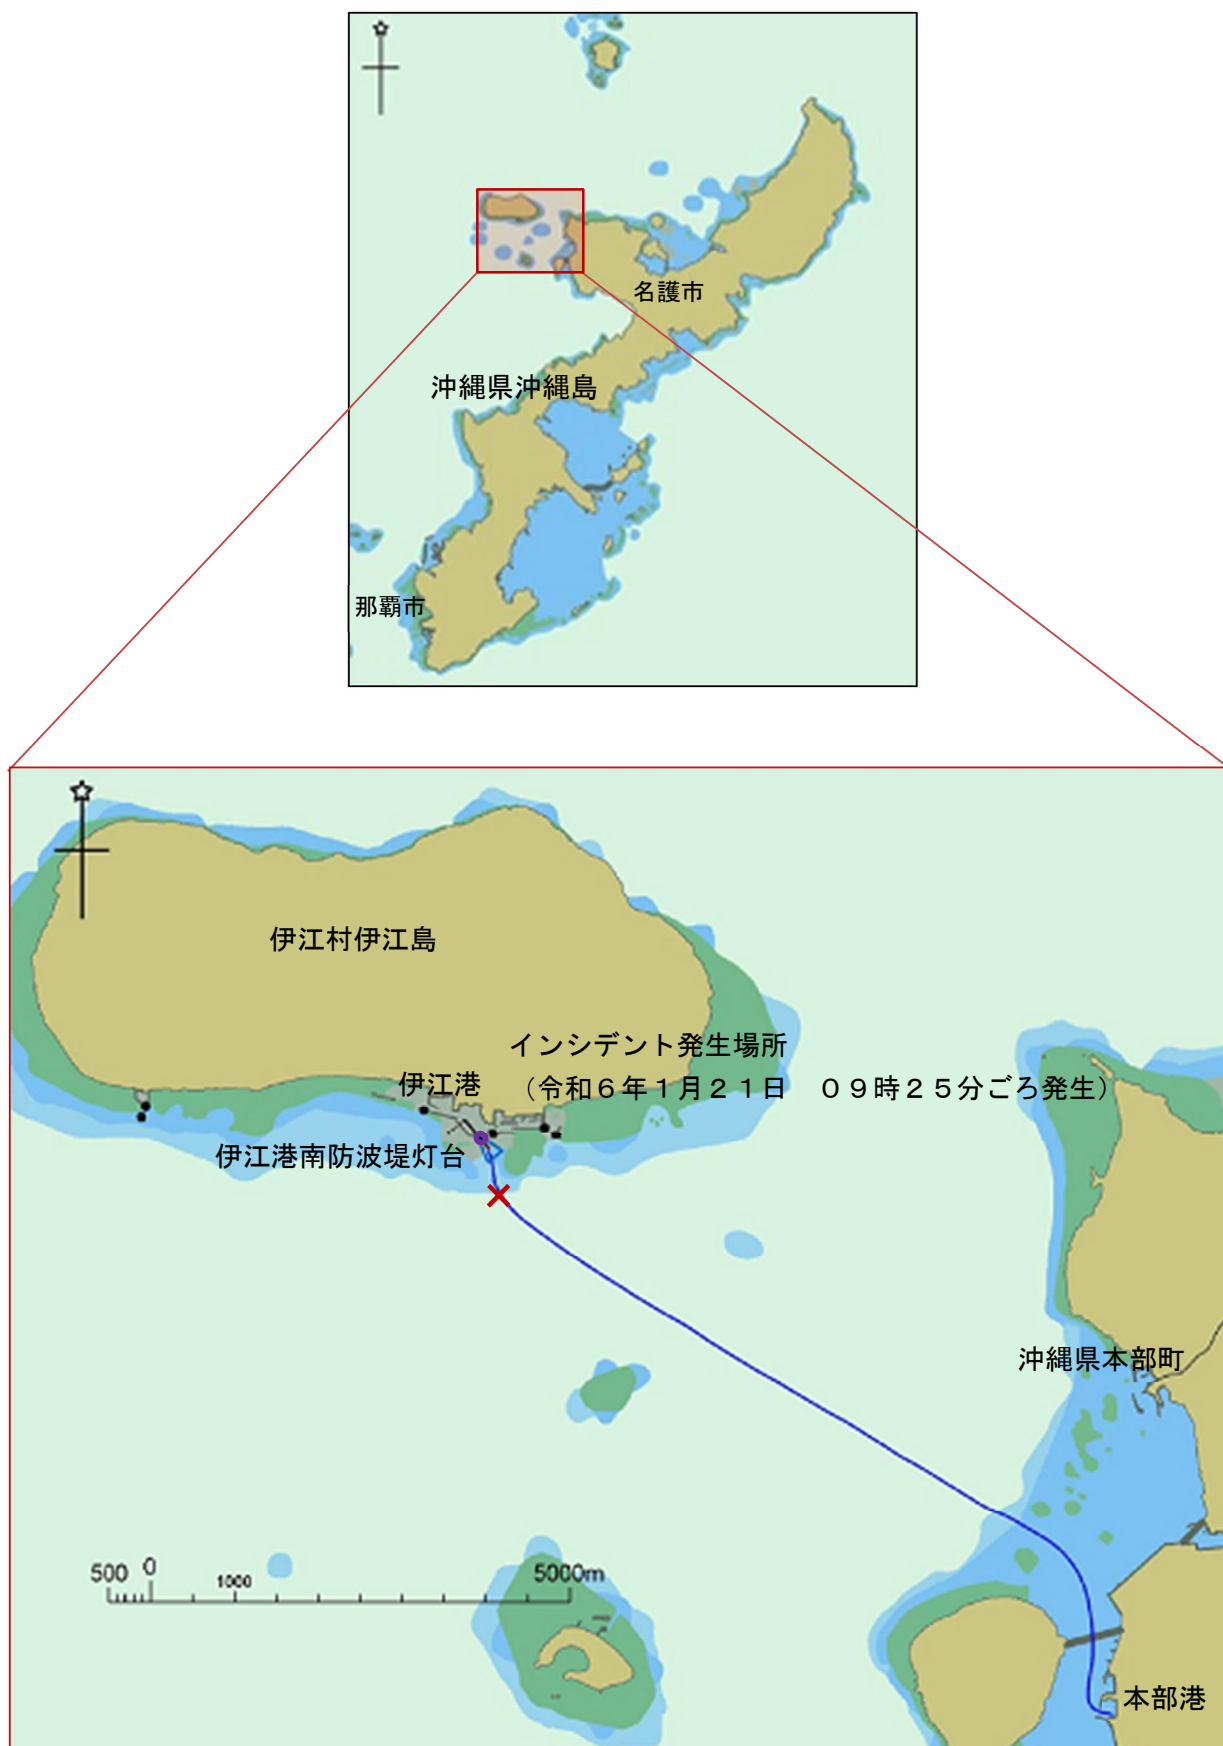
付図1 航行経路図②

機関長及び機関部乗組員は、本件こし器入口弁を開として常用タンクに燃料油を送り、常用タンクから主機までの燃料油配管の空気抜きを行い、10時55分ごろ復旧作業を終えて、主機を再始動した。

本船は、左錨を揚げて伊江港の岸壁に向けて航行を開始し、11時15分ごろ同港岸壁に着岸した。
