船舶インシデント調査報告書

運輸安全委員会（海事専門部会）議決

インシデント種類	運航不能（舵故障）
発生日時	令和6年5月8日 10時00分ごろ
発生場所	鹿児島県沖永良部島南西方沖 知名港指向灯から真方位237° 9.1海里付近 （概位 北緯27° 14.9′ 東経128° 25.4′）
インシデントの概要	プレジャーヨットサシバ5世は、航行中、舵の操作ができなくなり、運航不能となった。
インシデント調査の経過	令和6年5月24日、主管調査官（那覇事務所）を指名 原因関係者から意見聴取手続実施済
事実情報 船種船名、総トン数 船舶番号、船舶所有者等	プレジャーヨット サシバ5世、12トン 235-25792沖縄、個人所有 ディーゼル機関、船内機、4サイクル、出力29.4kW、回転数毎分3,500、4気筒、ボア78mm、使用燃料軽油、機関製造年月日不詳、平成2年12月進水
乗組員等に関する情報	船長、一級小型・特殊・特定
負傷者	なし
損傷	なし
気象・海象	気象：天気 晴れ、風向 南西、風力 2、視界 良好 海象：波高 約0.5m、潮汐 下げ潮の中央期
インシデントの経過	<p>本船は、船長ほか5人が乗り組み、周遊の目的で、沖永良部島から沖縄県伊平屋島に向けて、機帆走（機関の使用を伴う帆走）により航行中、突然、舵の操作ができなくなった。</p> <p>船長は、デッキの点検口を開けて確認したところ、舵輪と舵軸の駆動部（コートランド）を連結しているコントロールケーブル（チェーン及びワイヤで構成）のワイヤ（以下「本件ワイヤ」という。）の滑車付近の一部が破断しているのを認めた。</p> <p>船長は、船上で修理することは困難と判断して海上保安庁に救助の要請を行った。</p> <p>本船は、海上保安庁から連絡を受けた水難救済会所属の漁船により、沖永良部島知名漁港にえい航された。</p> <p>本船の乗組員は、本インシデント時、全員が救命胴衣を着用していた。</p> <p>本船は、船舶所有者が主に点検及び修理を行い、本インシデントの約1年半前、コントロールケーブルのチェーンの腐食及び損耗による破損が生じ、同ケーブル一式を交換した。</p> <p>コントロールケーブルの点検及び整備は、ふだん、入ることがない</p>

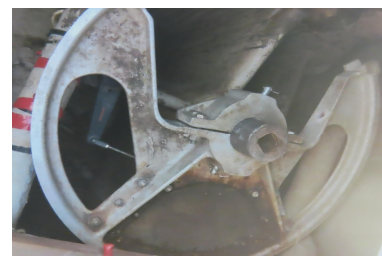
破断したワイヤの一部

- (1) 約1年半前に交換した本件ワイヤは、以前のものより少し硬い材質で、操舵装置の滑車の接触部分に沿って曲がり切れていなかったため、本件ワイヤに曲げ応力が掛かり、鋼製の細線（素線）の一部に亀裂が生じ、その後、折れて破断した可能性がある。
- (2) 本件ワイヤに交換した直後は、操舵装置に馴染んでいないことから、同装置に異音、振動などの違和感があれば、早めに点検することが望ましい。

本船は、船舶所有者及び船長が、約1年半の間、本件ワイヤの点検を行っていなかったことから、沖永良部島南西方沖を機帆走により航行中、操舵装置の滑車の接触部分に沿って曲がり切れていなかった本件ワイヤに曲げ応力が掛かり、本件ワイヤの鋼製の素線の一部に亀裂が生じ、本件ワイヤが破断して操舵ができなくなり、運航不能となっ

<p>たものと考えられる。</p> <p>約1年半前に交換した本件ワイヤは、以前のものより少し硬い材質であったことから、操舵装置の滑車の接触部分に沿って曲がり切れていなかった可能性があると考えられる。</p>
原因	<p>本インシデントは、船舶所有者及び船長が、約1年半の間、本件ワイヤの点検を行っていなかったため、本船が沖永良部島南西方沖を機帆走により航行中、本件ワイヤが破断して操舵ができなくなったことにより発生したものと考えられる。</p>
再発防止策	<p>今後の同種事故等の再発防止に役立つ事項として、次のことが考えられる。</p> <ul style="list-style-type: none"> ・船舶所有者及び船長は、操舵装置のコントロールワイヤを交換した場合、定期的に摺動部との馴染み及び円滑な作動を確認すること。 ・船舶所有者及び船長は、特に外洋を航行する場合、機関や舵の故障は、漂流につながり、人命に関わる事故につながるおそれがあるので、出航前に入念な発航前検査を行い、操舵装置の振動や異音などの異状がないか確認すること。
