## 船舶インシデント調査報告書

令和6年11月20日  
運輸安全委員会（海事専門部会）議決

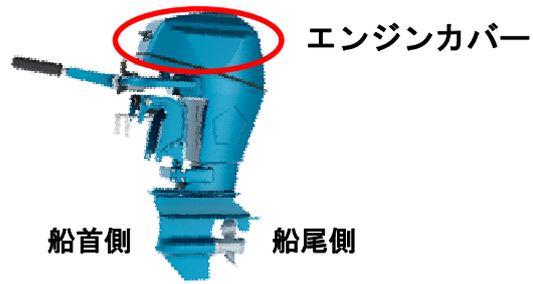
図1 エンジンカバーを外した船外機内部のイメージ図

インシデント種類	運航不能（機関故障）
発生日時	令和5年10月31日 08時20分ごろ
発生場所	福岡県宗像市大島西方沖 筑前大島港避難港北防波堤灯台から真方位261°10.1海里付近 （概位 北緯33°52.1′ 東経130°14.2′）
インシデントの概要	プレジャーボートCHISATOは、漂流中、船外機が始動できなくなり、運航不能となった。
インシデント調査の経過	令和5年12月25日、主管調査官（門司事務所）を指名 原因関係者から意見聴取手続実施済
事実情報 船種船名、総トン数 船舶番号、船舶所有者等	プレジャーボート CHISATO、2.6トン 290-64453福岡、個人所有 ガソリン機関、船外機、4サイクル、出力128.70kW、回転数 毎分5,500、4気筒、ボア96.0mm、使用燃料ガソリン、機関 製造年月日不詳、平成28年5月進水
乗組員等に関する情報	船長、一級小型・特殊・特定
負傷者	なし
損傷	なし
気象・海象	気象：天気 晴れ、風向 東南東、風力 1、視界 良好 海象：波高 約1.0m
インシデントの経過	本船は、船長が1人で乗り組み、友人1人を乗せ、マリーナを出航し、釣り場に向かった。 船長は、船外機を停止して釣りを行った後、釣り場を移動する目的で船外機のスタータースイッチをONにしたところ、セルモーターが作動するものの、異音がして船外機の始動ができなかったため、118番通報を行った。 本船は、来援した巡視艇にえい航されて出航場所に戻った。 船長は、親族と共に船外機のエンジンカバーを外して内部を調べたところ、‘セルモーターを支える固定部品’（以下「本件部品」という。）が割損してセルモーターが傾き、同モーター内のピニオンギア（以下「本件ギア」という。）とフライホイールのリングギアが噛み合わない状態となって、船外機の始動ができなかったことが分かった。（図1参照）

エンジンカバーを外して船外機内部を見る
