船舶インシデント調査報告書

令和7年7月23日
 運輸安全委員会（海事専門部会）議決
 委員 伊藤 裕 康（部会長）
 委員 上野 道 雄
 委員 高橋 明 子

| インシデントの概要 | 旅客船プレミアムドリームは、航行中、右舷主機が運転できなくなり、運航が阻害された。 |

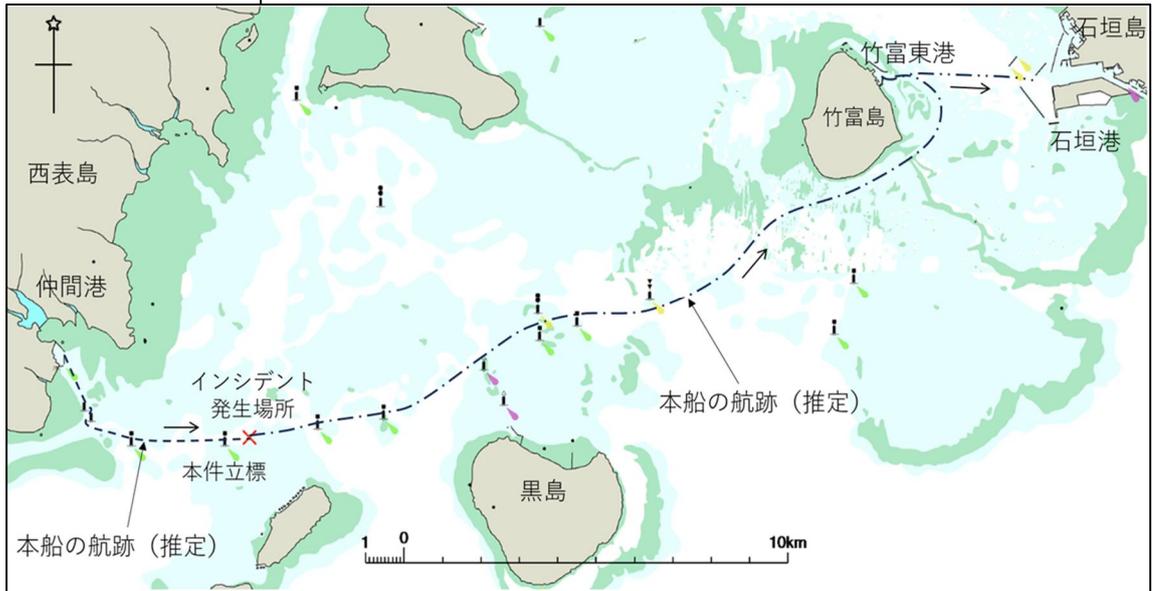
図1 航行経路概略図

| インシデントの経過 | <p>本船は、船長、機関長及び甲板員1人が乗り組み、旅客103人を乗せ、令和5年9月17日13時25分ごろ竹富町竹富東港に向けて同町仲間港を出港した。</p> <p>操舵室にいた船長及び客室付近にいた機関長は、13時36分ごろ、本船が仲間港南東方沖にある大原航路第21号立標（以下「本件立標」という。）を通過して本件立標の東方約500mを約27ノット（kn）の速力（対地速力、以下同じ。）で東進中、船体右舷側が振動したのを感じ、その後、右舷主機から異音と振動を感じた。</p> <p>機関長は、右舷主機がある機関室に向かい同機を確認したところ、右列の1番シリンダー（以下「右1番シリンダー」という。）付近のクランクケース右舷側の側壁（以下「サイドカバー」という。）が破損して、潤滑油が漏洩し流出していたので、右舷主機が運転できないと判断し、機関室に来ていた甲板員に同機の停止を指示した。</p> <p>甲板員は、右舷主機の状態と機関長からの同機停止の指示を船長に伝え、船長は、操舵室のコンソールにある緊急停止ボタンを押して同機を停止した。</p> <p>本船は、左舷主機には異状がなかったので、そのまま減速して約17knの速力で航行し、14時30分ごろ竹富東港に寄港し、旅客全員を下船させた。</p> <p>本船は、16時30分ごろA社が手配したタグボートによってえい航され、17時10分ごろ沖縄県石垣市石垣港に帰港した。</p> <p>（図1、付図1 インシデント発生場所概略図 参照）</p> |

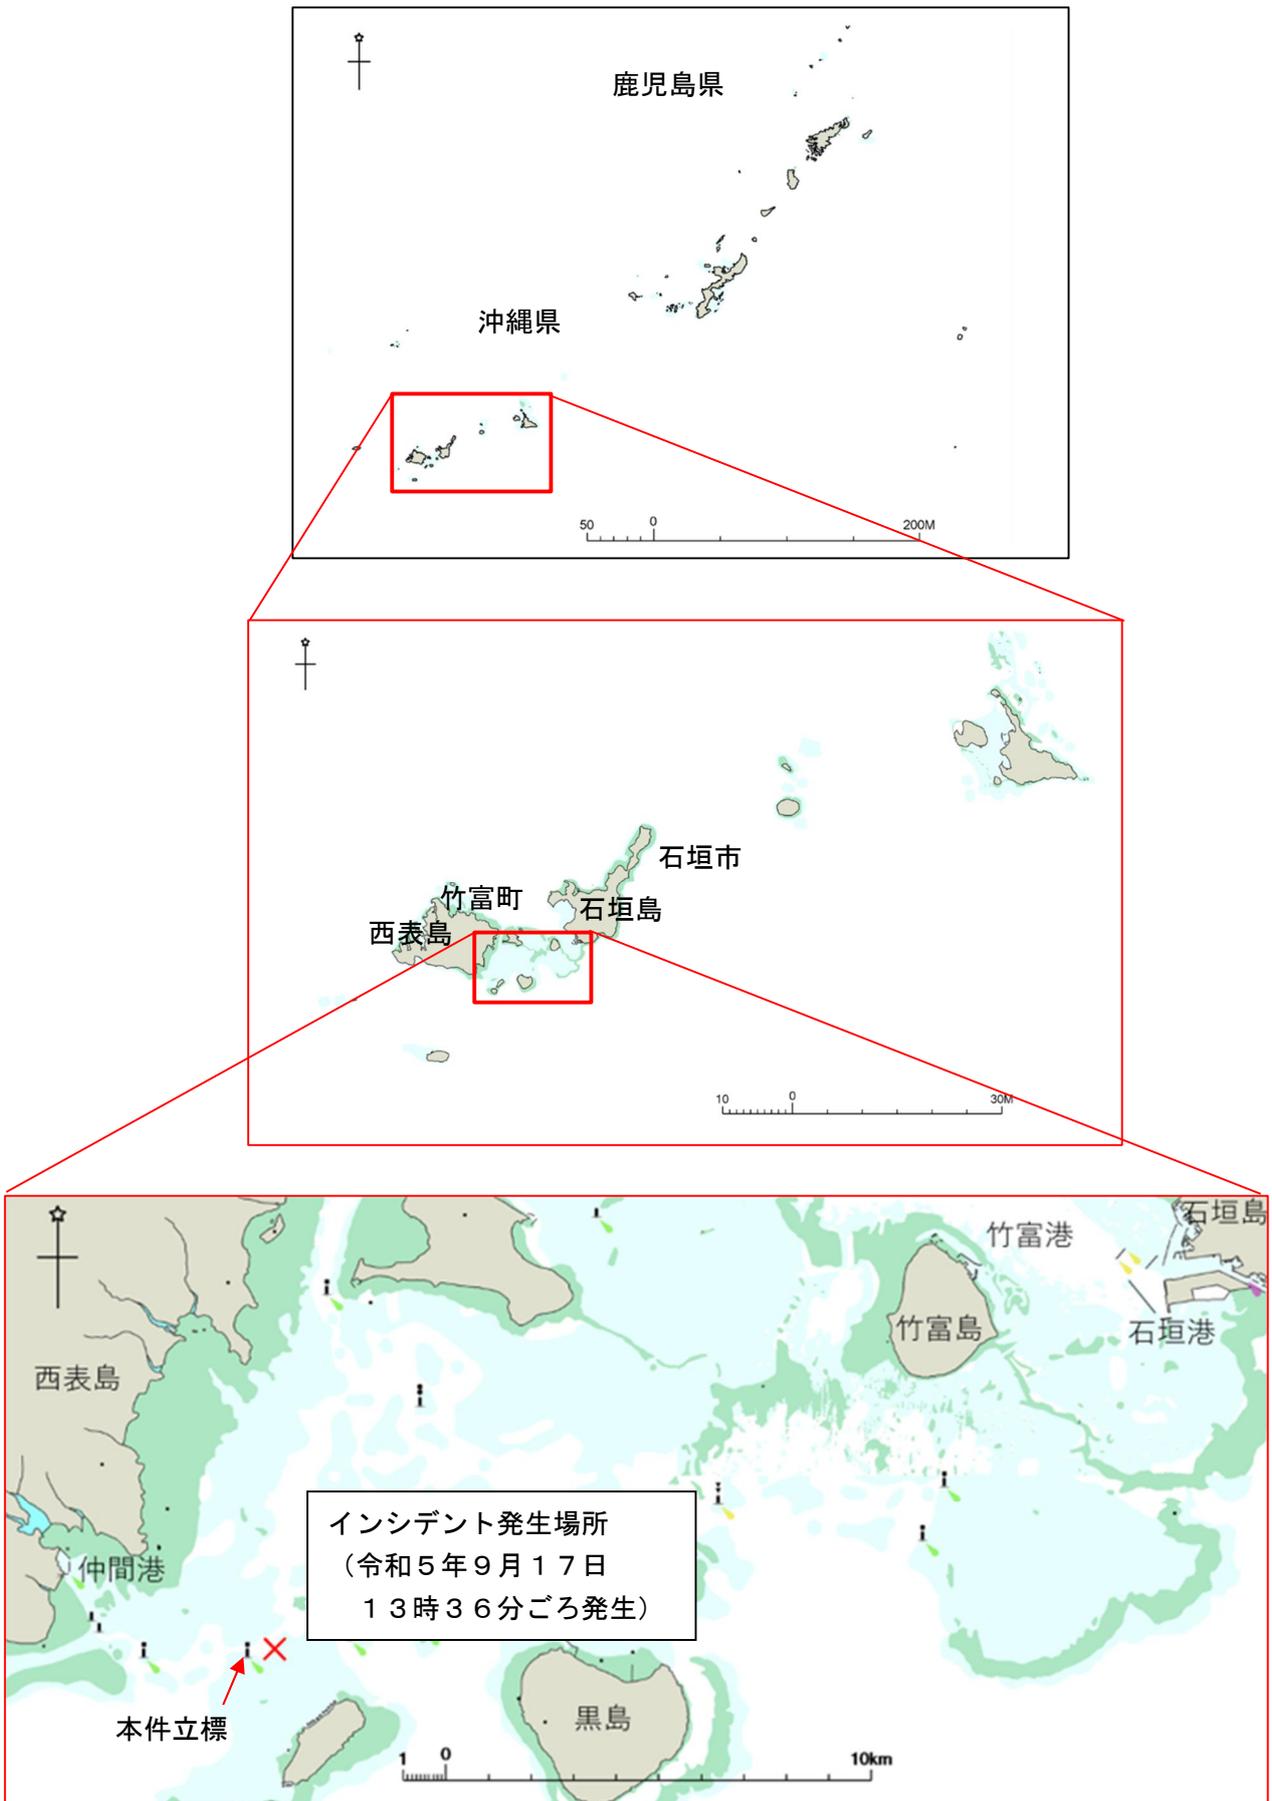
付図1 インシデント発生場所概略図

| 発生場所 | 沖縄県竹富町西表島南東方沖 大原航路第21号立標から真方位074°730m付近 （概位 北緯24°15.2′ 東経123°56.1′） |
