船舶インシデント調査報告書

運輸安全委員会（海事専門部会）議決

インシデント種類	座洲
発生日時	令和6年7月6日 12時30分頃
発生場所	熊本県八代市前川及び南川の河口部（八代港） 八代港防波堤灯台から真方位124° 1.8海里（M）付近 （概位 北緯32° 30.3′ 東経130° 33.7′）
インシデントの概要	プレジャーボート光鶴は、航行中、浅所に座洲した。
インシデント調査の経過	令和6年7月17日、本インシデントの調査を担当する主管調査官（長崎事務所）ほか1人の地方事故調査官を指名した。 原因関係者から意見聴取を行った。
事実情報 船種船名、総トン数 船舶番号、船舶所有者等 L×B×D、船質 機関、出力、進水等	プレジャーボート 光鶴、5トン未満 290-44496熊本、有限会社岡崎工業 6.19m（Lr）×2.20m×0.91m、FRP ガソリン機関、84.60kW、平成6年9月
乗組員等に関する情報	船長 64歳 二級小型船舶操縦士・特殊小型船舶操縦士・特定 免許登録日 昭和62年12月24日 免許証交付日 令和6年6月25日 （令和11年6月26日まで有効）
死傷者等	なし
損傷	なし
気象・海象	気象：天気 晴れ、風向 南、風力 4、視界 良好 海象：波向 南、波高 約0.5～1.0m、潮高 約120cm、 潮汐 下げ潮の中央期（低潮時の約2時間30分前）
インシデントの経過	(1) 本インシデント発生前の航行状況 本船は、船長が1人で乗り組み、知人（以下「同乗者」という。）2人を乗せ、釣りの目的で、令和6年7月6日04時30分頃に前川の河口部に位置する八代港蛇籠地区の係留地を出航した。（写真1、写真2参照）

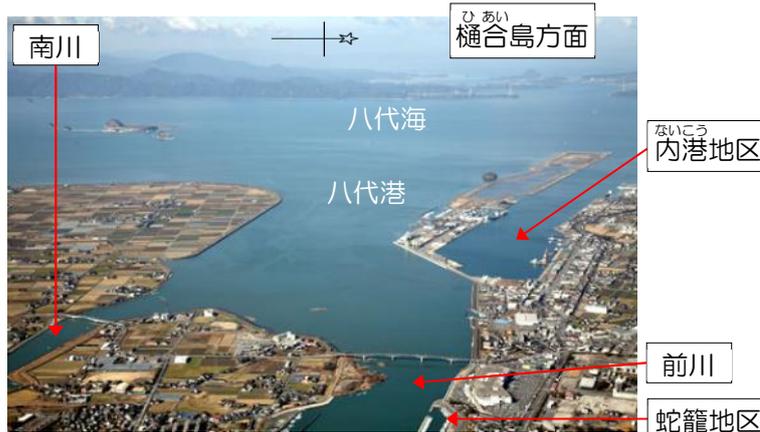
写真2 前川・南川河口付近
(九州地方整備局八代河川国道事務所 提供)

前川等河口部は、前川及び南川が運ぶ土砂の堆積により「低潮時に海底が露出する海域」（以下「干出域」という。）が広がっているほか、干出域の間を縫うように「低潮時でも海底が露出しない海域」（以下「非干出域」という。）が存在しており、本船のGPSプロッターの地形図にはこれらの海域が表示されていた。
