船舶インシデント調査報告書

令和8年4月22日
 運輸安全委員会（海事専門部会）議決
 委員 伊藤 裕 康（部会長）
 委員 上野 道 雄
 委員 高橋 明 子

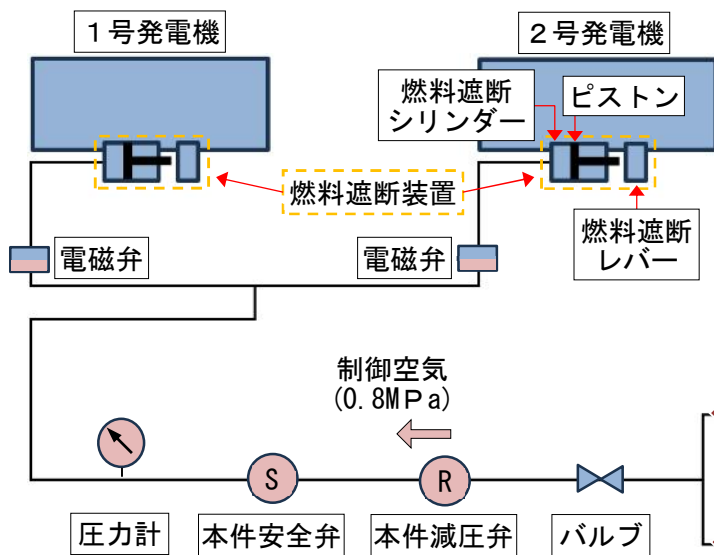
図2 燃料遮断装置の制御空気系統（概略）

電磁弁には、主空気槽から送られる圧縮空気（一次側）を減圧弁（以下「本件減圧弁」という。）で0.8MPa（約8kgf/cm²）に減圧した制御空気（二次側）が供給されていた。

- (4) なお、本件減圧弁と電磁弁との間には安全弁（以下「本件安全弁」という。）が設置されており、本件減圧弁の不具合によって圧縮空気が減圧されずに配管内圧力が設定圧力（0.98MPa）に達した場合、本件安全弁が開いて空気を放出し、圧力の上昇を防ぐようになっていた。

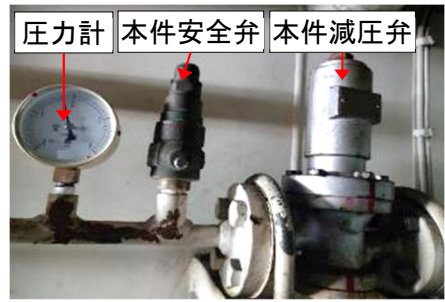
写真2 本件減圧弁等の設置状況

機関整備会社の担当者は、本件減圧弁を分解点検したところ、ダイヤフラムに亀裂が生じており、ダイヤフラム下部の圧力が上昇しても、亀裂箇所から圧縮空気が漏れてダイヤフラムが押し上げられず（主弁が閉じず）、同空気が減圧されないまま二次側に流れる状態になっていることを確認した。なお、本件安全弁を分解点検したところ、構成部品に異状はなかった。

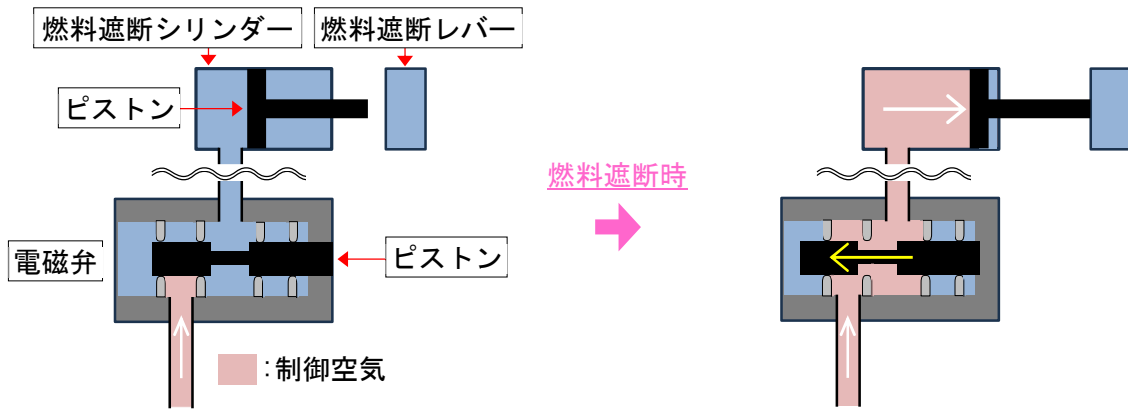
図3 燃料遮断時の制御空気の流れ（概略）

- ① 電磁弁の使用圧力範囲は約1MPa未満であり、同範囲を超える1.8MPaの圧縮空気が供給されたことによって電磁弁の樹脂製シール部材が変形するなどして破損した。
- ② 樹脂製シール部材の破損箇所から圧縮空気が漏れて燃料遮断シリンダー内に流れ、同シリンダーからピストンが押し出されて燃料遮断レバーを押し込み、燃料が遮断された。

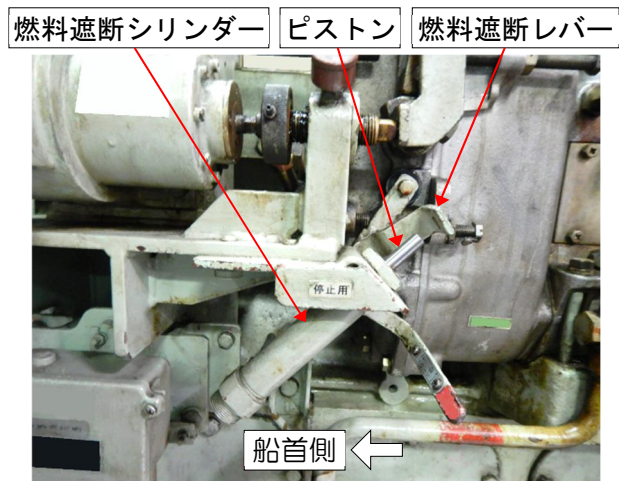
写真3 1号発電機の燃料遮断シリンダー等

- (3) 制御空気が燃料遮断シリンダー内に流れると、押し出されたピストンが燃料遮断レバーを押し込んで、调速機（燃料噴射ポンプの燃料噴射量を調整して機関回転数を調整する装置）が燃料停止位置となって燃料が遮断される。

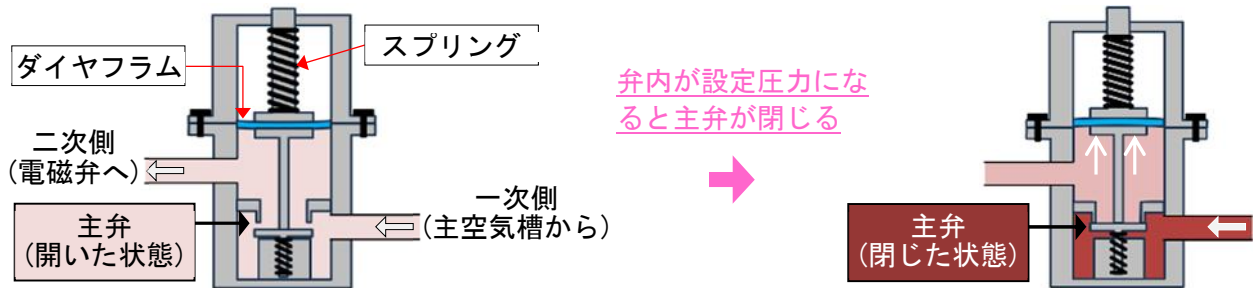
図4 本件減圧弁の構造及び作動機構（概略）

本件減圧弁は、一次側から圧縮空気が供給されて弁内が設定圧力（0.8MPa）に達すると、ゴム製ダイヤフラムが押し上げられて主弁を閉じ、二次側の圧力を0.8MPaに保つようになっていた。（図4参照）
