## 船舶インシデント調査報告書

運輸安全委員会（海事専門部会）議決

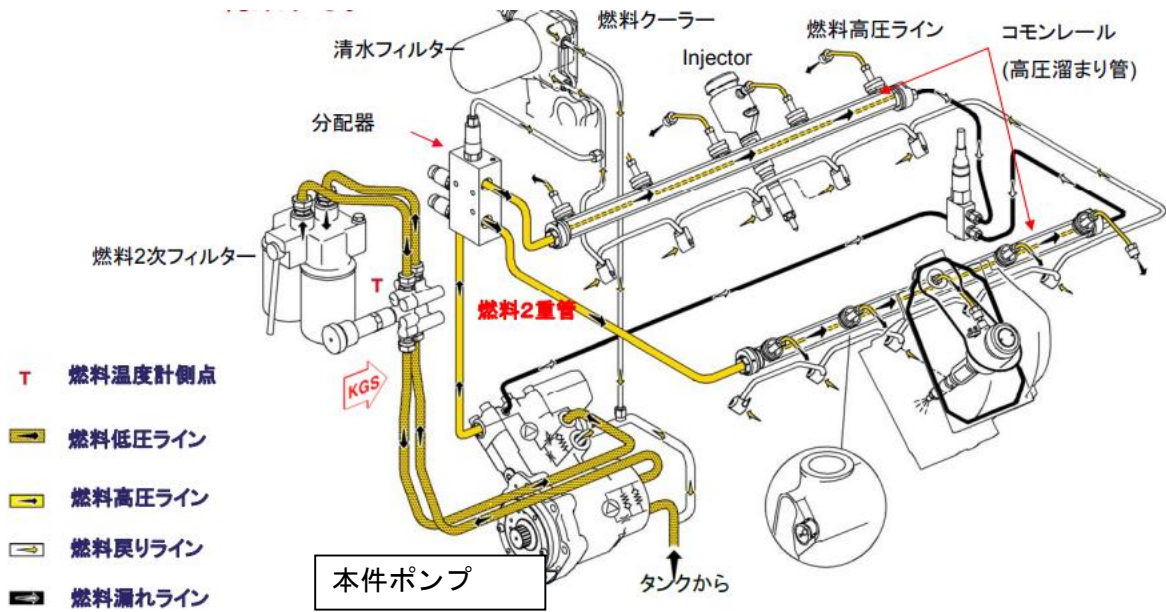
付図1 燃料供給系統図

<p>本船の左右舷の主機は、それぞれがコモンレール方式で、高圧ポンプ（以下「本件ポンプ」という。）１台で全てのシリンダーに高圧燃料を供給していた。</p> <p>本件ポンプの駆動軸は、クランク軸に連結された補機駆動軸に、接続面がギア形状となっているスプラインを使用して接続されて駆動していた。</p> <p>主機輸入会社（以下「Ａ社」という。）の技師は、訪船調査によって、本件ポンプの駆動軸に接続するスプラインのギアが欠損し、スプラインが空回りしていること及び本件ポンプのピストンがライナーに固着して同軸が動かないことを確認した。その後、本件ポンプ及びスプラインを交換した。</p> <p>Ａ社の技師は、スプラインのギアが欠損したのは本件ポンプの駆動軸が固着したことによるものと判断した。</p> <p>燃料圧力記録によれば、燃料供給圧力が正常値から突然０barに低下していた。</p> <p>Ａ社の技師は、本件ポンプのピストンがライナー（ピストンの往復運動を滑らかに行わせる筒状のガイド）に固着した要因は、燃料油に含まれたスラッジの噛み込みや燃料の油膜切れの発生等が推測されるが、本件ポンプの分解が主機製造会社にしか実施できず、要因を特定できなかった。</p> <p>Ａ社によれば、本件ポンプは、不具合発生時にポンプそのものを交換することで対応することとなっており、最近約１０年間で同様の不具合は本インシデントが二度目であるとのことであった。</p> <p>本件ポンプは、推奨交換時間が、１２，０００時間であるが、令和７年１月のドック時に交換しており、交換から不具合発生までの運転時間が約７５２時間であった。</p> <p>（付図１ 燃料供給系統図、付図２ スプライン取付状況、写真１ 本件ポンプ、写真２ スプラインギア損傷状況 参照）</p>
<p><b>分析</b></p>	<p>本船は、航行中、右舷主機の本件ポンプのピストンがライナーに固着して駆動軸が動かなくなったことから、右舷主機に燃料を供給できず、右舷主機を始動できなくなり、運航が阻害されたものと考えられる。</p> <p>補機駆動軸と本件ポンプを接続しているスプラインのギアは、本件ポンプの駆動軸が固着して回転しなくなったことから、欠損したものと考えられる。</p> <p>燃料供給圧力が正常値から突然０barに低下したのは、本件ポンプのピストンがライナーに突然固着したことによるものと考えられる。</p> <p>本件ポンプは、推奨交換時間が１２，０００時間であるが、交換から不具合発生までの運転時間が約７５２時間であり、直前まで不具合の兆候がなかったことから、乗組員及び運航者は、不具合の発生を予</p>
