福留恍二所有
ビーチクラフト式C23型JA3685
に関する航空事故報告書

昭和52年1月6日
航空事故調査委員会議決（空委第5号）

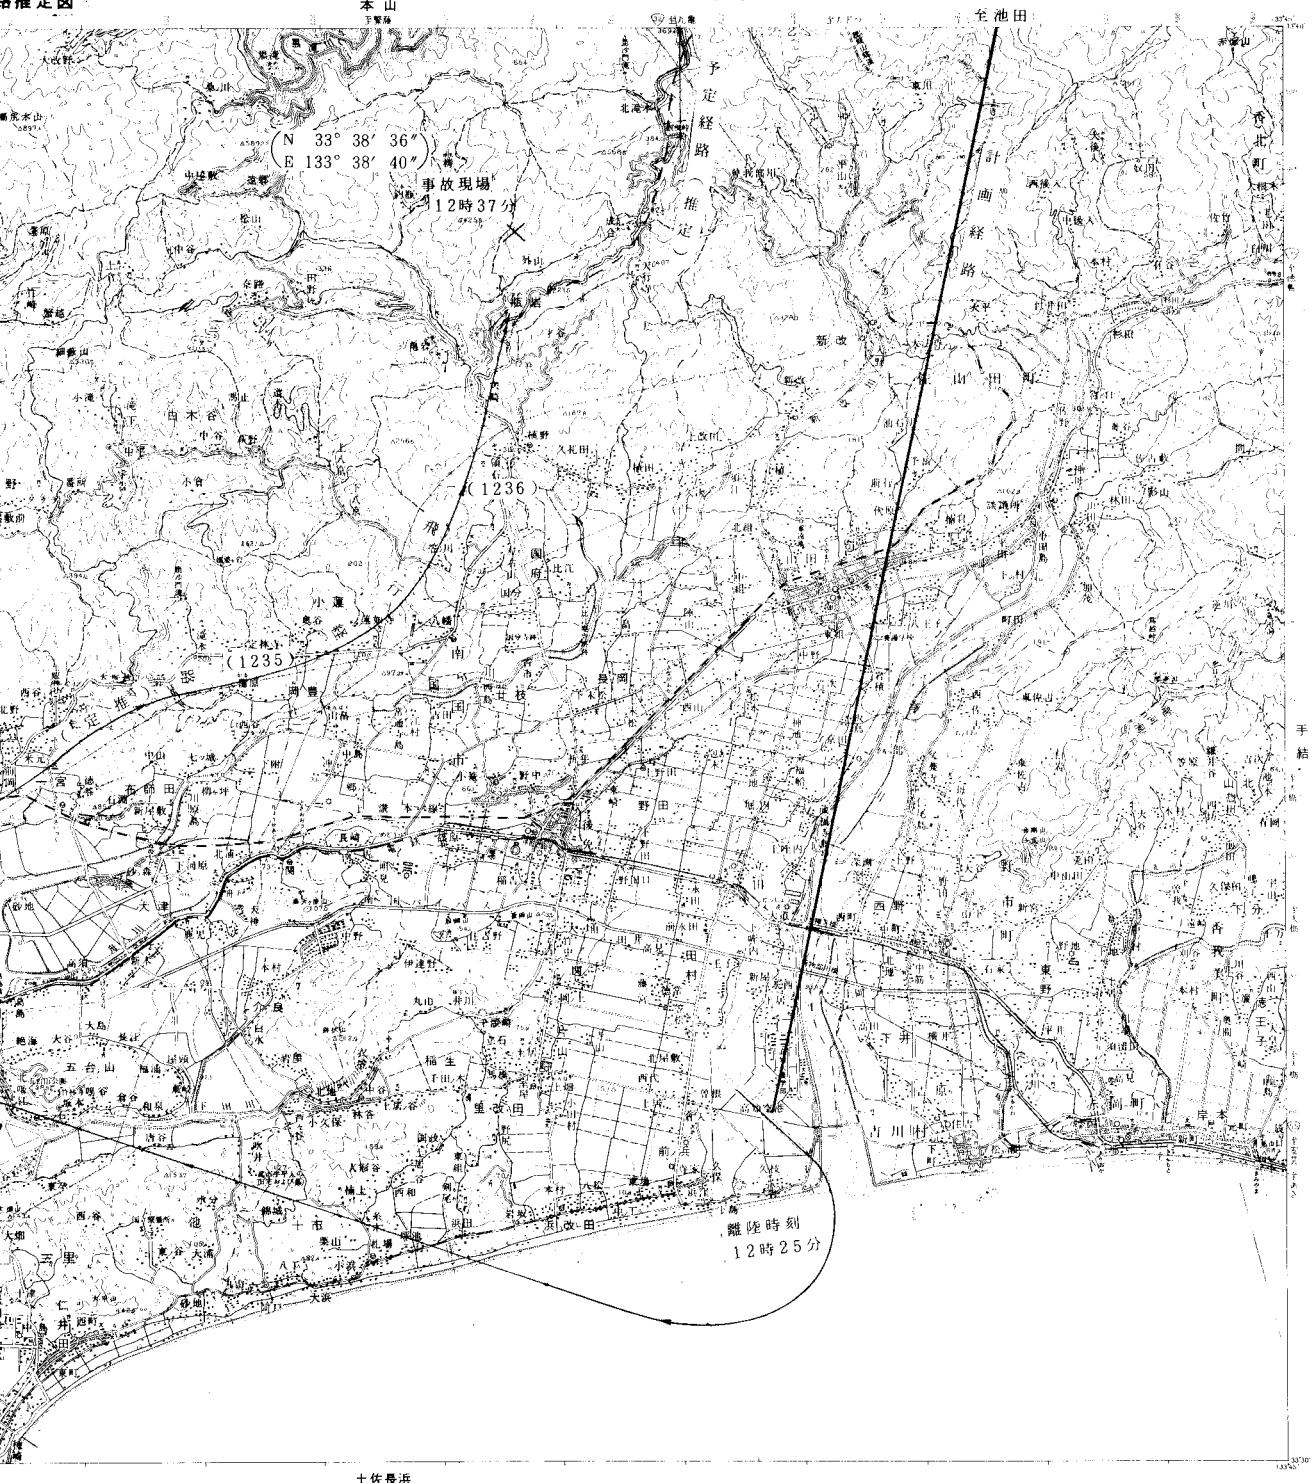
路推定図

— 計画経路
— 飛行経路（推定）
- - - 予定経路（推定）

() の数字は当該地点での推定時刻を示す。

- (4) 当該飛行計画書には、高知北部の山岳部を北上する岡山へのほぼ直線的な経路が記載されており、またその所要時間としては、約40分と推算されるのに反し1時間50分が計上されていた。
- (5) 上記過大と考えられる所要時間から勘案すれば、出発当時の機長には計画経路上の天候が不良であった場合、先行した他機のように四国西部を迂回する意図を持っていたものと推定される。
- (6) 機長の高知・岡山間における飛行については、過去4往復の経験があり、計画経路上の地形等については或る程度の認識があったものと推定される。
- (7) 機長は離陸後、雲下飛行で高松方面に抜けられると判断し、またその経路として国道32号線沿いの山間部を予定していたものと推定される。
- (8) 機長が、当時悪化の傾向にあった計画経路上の局地気象を予知できないまま、有視界飛行方式による山間部の雲下飛行を計画し、またそれを実行したことは、当該機長に当時の悪気象に対する配慮に欠けるところがあったものと推定される。
- (9) 当時事故現場付近の上空には、雲底の低いかなりのじょう乱現象を伴う雄大な積雲系の雲が存在していたものと推定され、同機は悪視程の中を飛行中当該雲塊に突入したものと推定される。
- (10) 同機は、当該雲塊に突入した時点で激しい乱気流に遭遇したものと推定され、計器飛行の経験を持たない機長は、同機の姿勢の保持が困難となり、遂には空間識失調に陥ったものと推定される。
- (11) 同機は、雲中において機長が空間識失調に陥り、同機の姿勢を保持できなくなり、出力状態のままほぼ垂直に機首から山腹に激突したものと推定される。
