個人所有
ベンセン式B—8 V型ジャイロプレーン
に関する航空事故報告書

昭和53年6月15日
航空事故調査委員会議決（空委第22号）

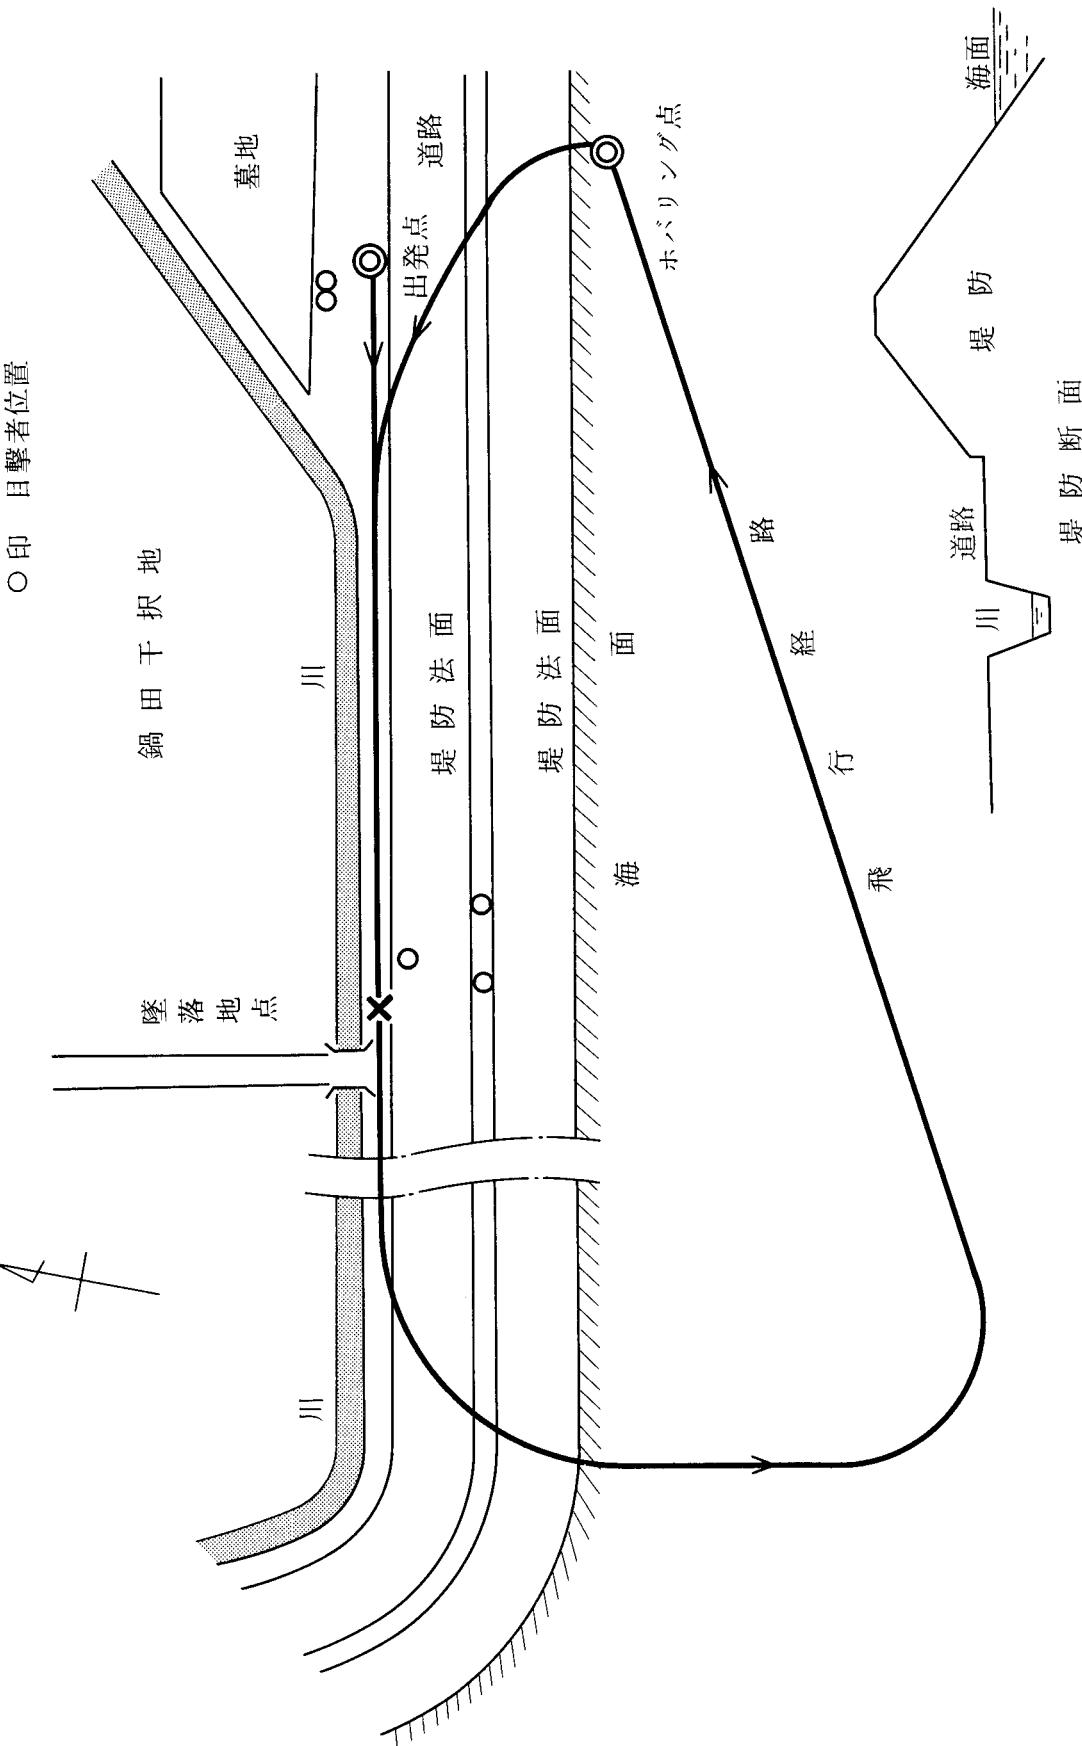
付図

○印 目撃者位置

同機は、離陸後左旋回して高度約100メートルで付図に示す経路を飛行したが、この間操縦者は第2旋回後の上昇過程において地上に向かってOKサインを示したのち、離陸滑走開始地点の手前の上空で十数秒間のホバリング状の飛行を行った。
