個人所有
パイパー式PA-28-140型JA3344
に関する航空事故報告書

昭和56年1月28日

航空事故調査委員会議決（空委第1号）

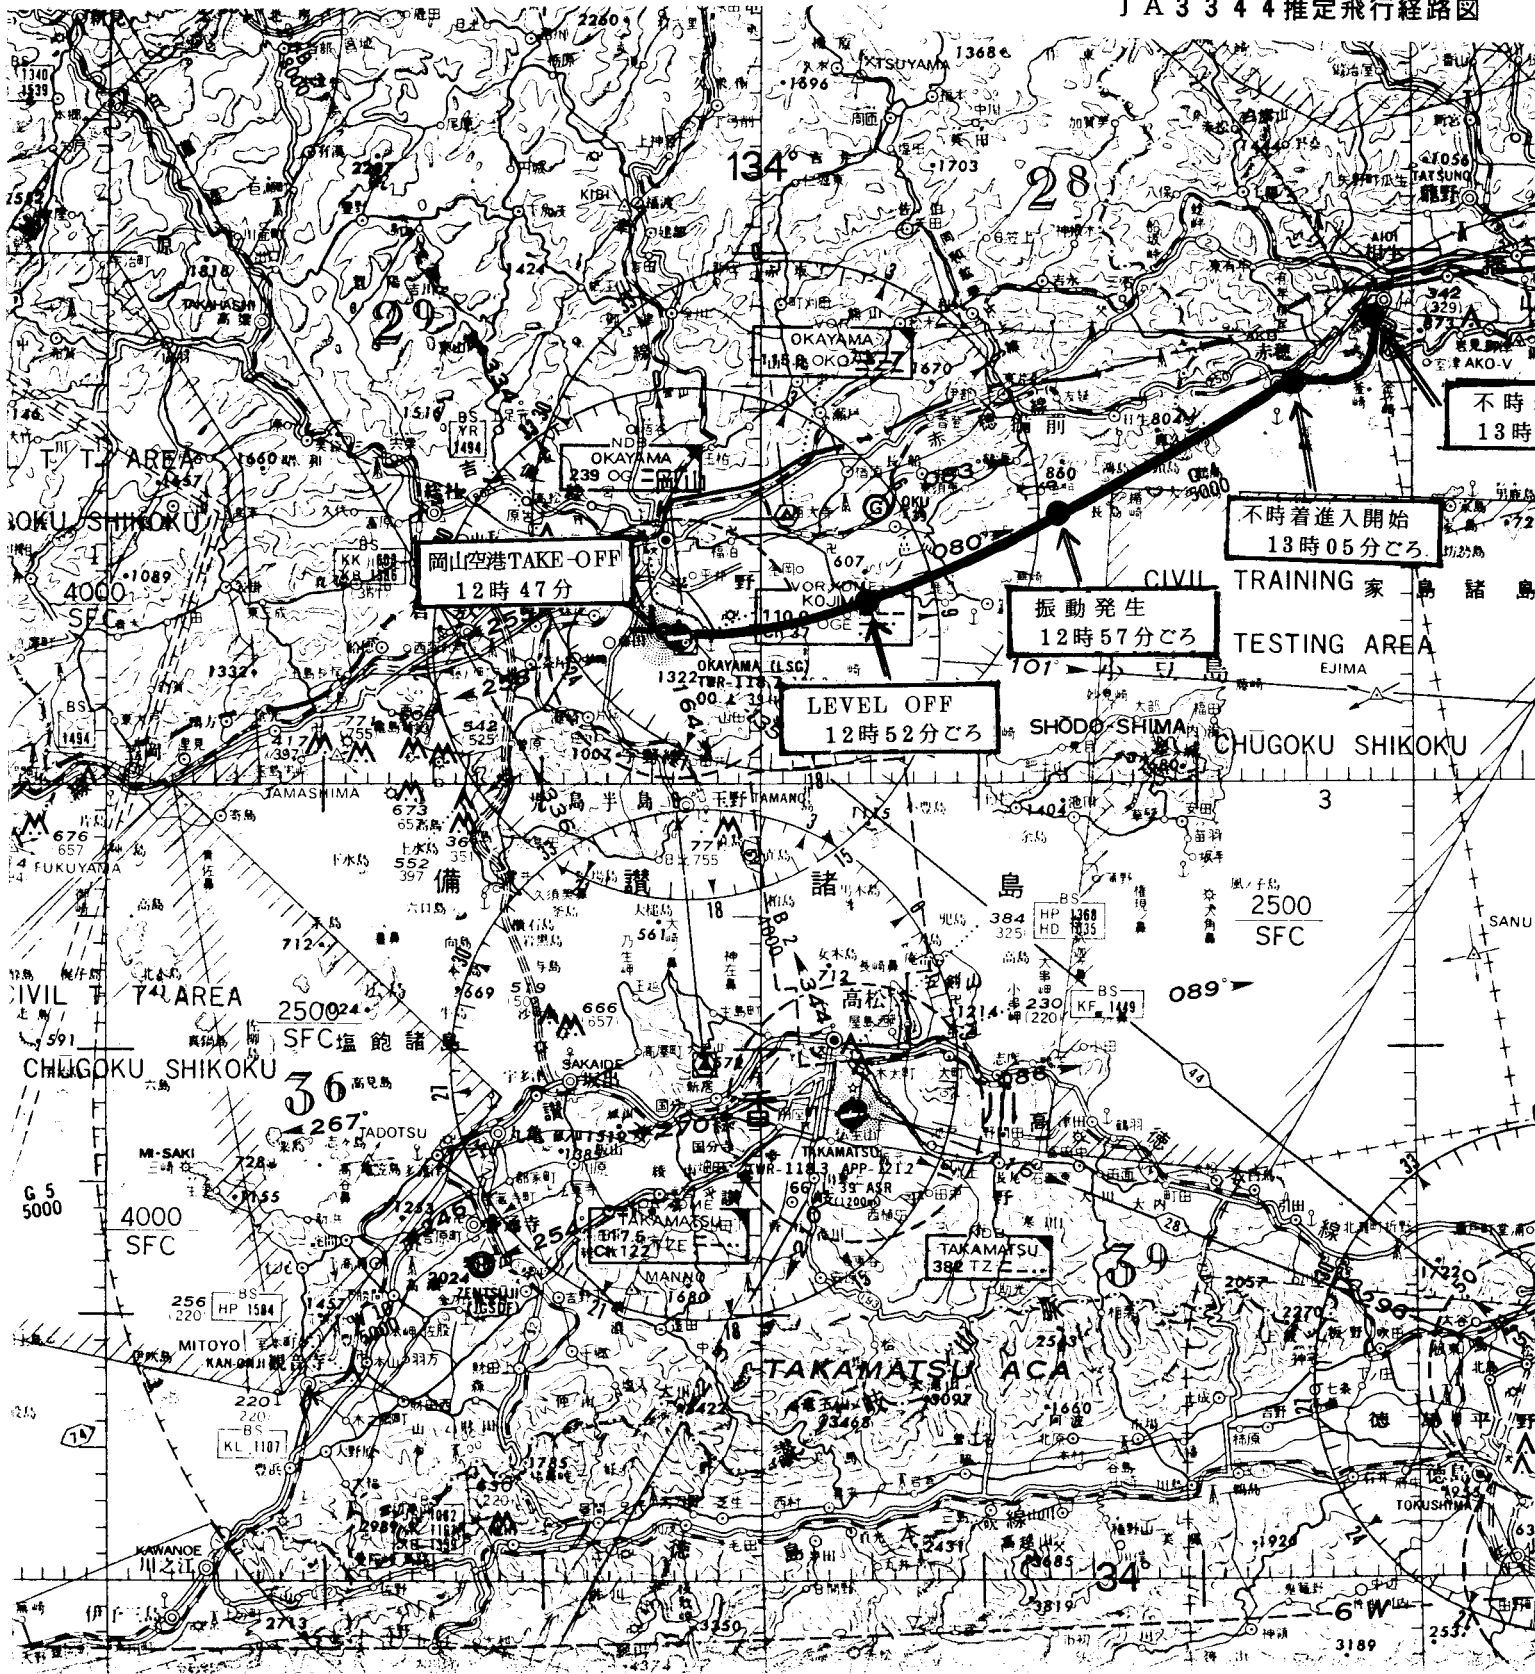
機長は、相生湾への不時着を決め、西から同湾口に向かって降下を続け、湾口付近で左旋回を行い同湾内を東岸に沿って北上したのち、13時08分ごろ、同湾東岸の葛ヶ浜の沖合約100メートル（水深約7メートル）に着水した。（付図参照）
