航空事故調査報告書

個人所有
ビーチクラフト式58型JA5183
鹿児島県西ノ表市西ノ表字馬毛島
上ノ岬灯台より北西約5海里
(約9キロメートル)の海上
昭和56年7月18日

昭和57年9月1日

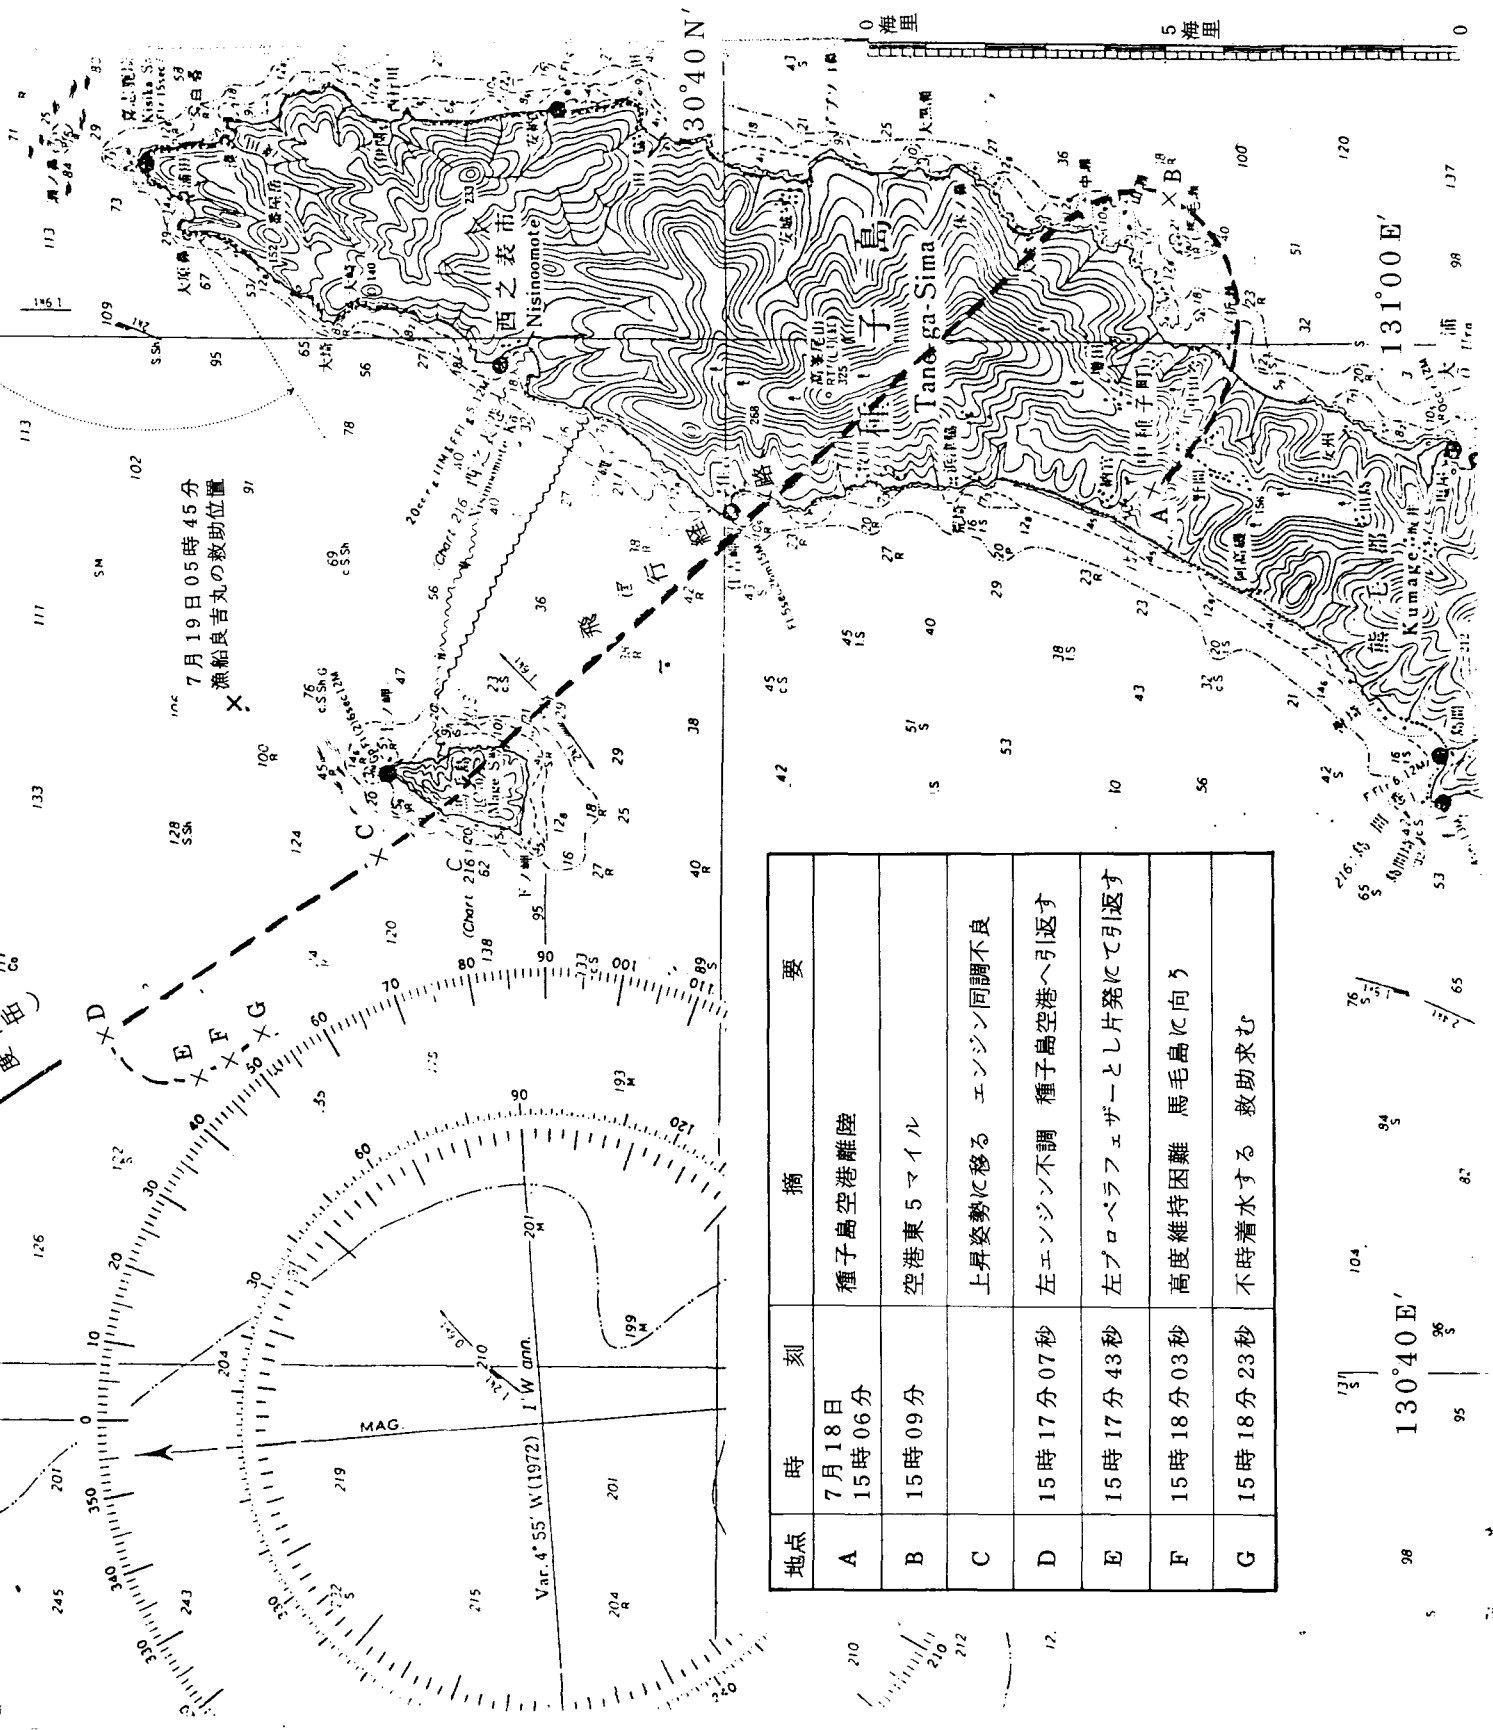
7月19日05時45分
漁船良吉丸の救助位置
X

地点	時刻	摘	要
A	7月18日 15時06分	種子島空港離陸	
B	15時09分	空港東5マイル	
C		上昇姿勢に移る	エンジン同調不良
D	15時17分07秒	左エンジン不調	種子島空港へ引返す
E	15時17分43秒	左プロペラフェザーとし片発にて引返す	
F	15時18分03秒	高度維持困難	馬毛島に向う
G	15時18分23秒	不時着水する	救助求む

3.1.9 機長の口述によれば、不時着水地点は、佐多岬に近い海上であった。しかしながら、同機は種子島空港を離陸して、同空港の東5マイル地点を15時09分ごろに通過し開聞岳に向けて推定巡航速度200マイル時/時(174ノット)で飛行中、15時17分ごろにエンジン故障で引き返していることから同空港から約330度約20海里(約37キロメートル)付近にて引き返したものと推定されこの地点は馬毛島灯台から北西約6.5海里(約12キロメートル)付近に相当する。
