航空事故調査報告書
日本産業航空株式会社所属
セスナ式172K型JA3560
出雲空港内エプロン
昭和57年7月17日

航空事故調査委員会議決（空委第11号）

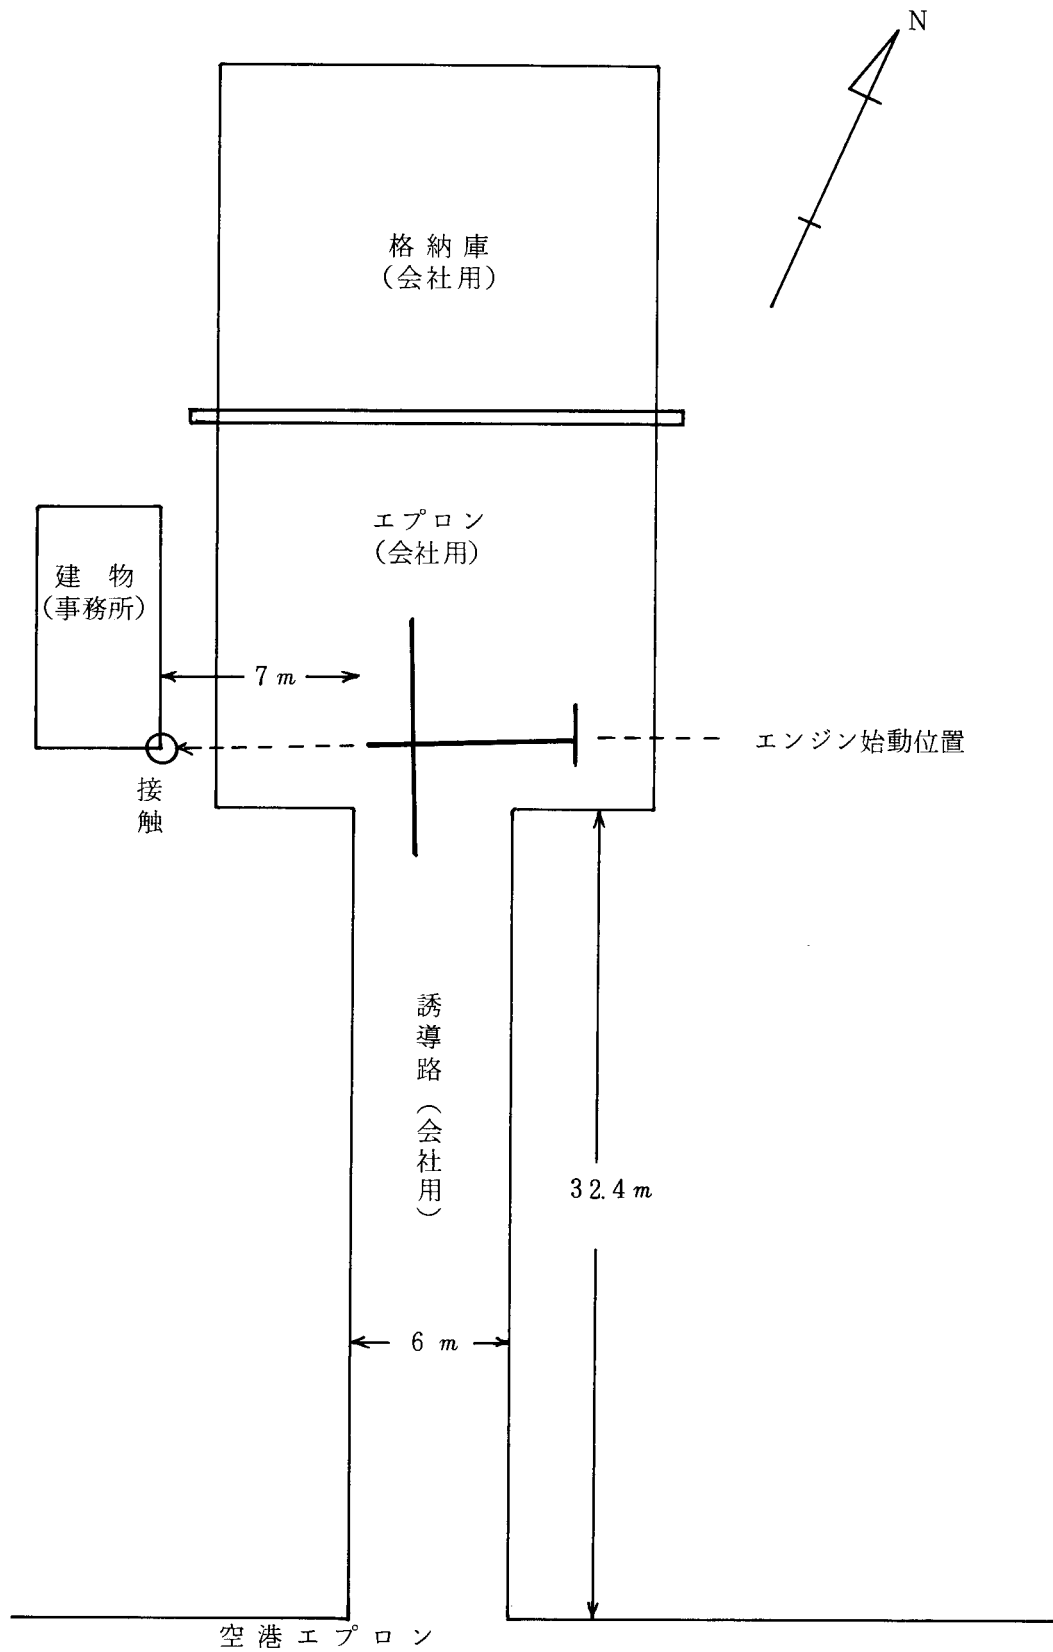
付図

その後、機長は、所定の機体外部点検を行い、車輪止めを取りはずし、同機に搭乗してエンジンを始動させた。機長がエンジン回転数を約800rpmにして、拡声機の音声を前方の建物（プレハブ造りの事務所）内の係員に点検してもらうため横を向いて右席に搭載してあるテープレコーダの音量及び音質を調整中、同機は前方に発進し始めた。建物の接近に気付いた機長は、直ちにイグニッションスイッチをオフとし、ブレーキを操作したが、間に合わず建物に接触しその一部を破損して停止した。

その後、同機は、宣伝飛行のため機長のみが搭乗して08時55分出雲空港を離陸し、安来市、松江市、出雲市等を経て13時33分に出雲空港に着陸し、13時35分同社のエプロンに次の飛行に備えてタンクローリからの燃料補給に便利な様に機首を建物に向けて、建物から7メートル離れた位置に駐機した。その後、燃料27ガロンが燃料会社により補給された。
