運輸安全委員会年報 2017

運輸安全委員会

Japan Transport Safety Board

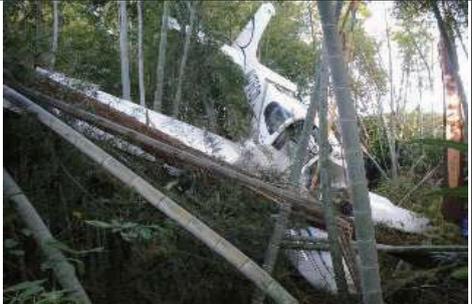
1	公表日	発生年月日・発生場所	所属	登録記号・型式
	H28. 2. 25	H26. 10. 12 鹿児島県指宿市西方	KOREA PILOT SCHOOL (個人受託運航)	N176CD シーラス式SR20型 (小型機)
	概要	<p>同機は、機体を空輸するためサイパン国際空港を離陸して韓国の金浦国際空港に向けて飛行中にエンジンが停止し、鹿児島県指宿市西方の草地に不時着した際に機体を損傷した。</p> <p>同機には空輸を受託した機長のみが搭乗していたが、死傷はなかった。</p> <p>同機は大破したが、火災は発生しなかった。</p>

原因	<p>本事故は、飛行中に同機のエンジンが停止し空中始動できなかつたため、不時着した際に機体を損傷したものと推定される。</p> <p>同機のエンジンが停止したことについては、使用中の後方増槽タンクの燃料枯渇によりエンジンに不調が発生し、機長が残燃料のある前方増槽タンクの燃料セクターバルブを開にしたが、後方増槽タンクの燃料セクターバルブを閉としなかつたため、空となった後方増槽タンクからの空気がエンジン駆動燃料ポンプの吸引により燃料配管内に混入し、やがて燃料の供給ができなくなったことによる可能性が考えられる。</p> <p>停止したエンジンを空中始動できなかつたことについては、燃料配管内に混入した空気がエンジン駆動燃料ポンプの燃料吸引を阻害しエンジンを再始動しにくい状況にしたことによる可能性、及び補助燃料ポンプが十分に機能せずエンジン駆動燃料ポンプの燃料吸引を阻害する空気を速やかに除去することができなかつたことによる可能性が考えられる。</p>		
	報告書	http://www.mlit.go.jp/jtsb/aircraft/rep-acci/AA2016-1-2-N176CD.pdf		
2	公表日	発生年月日・発生場所	所属	登録記号・型式
	H28.2.25	H27.5.1 岐阜県高山市丹生川町	個人	JA2569 グローブ式グローブG109B型 (動力滑空機)
	概要	<p>同機は、機長及び同乗者1名が搭乗し、レジャー飛行のため岐阜県高山市の飛騨エアパークを離陸し、乗鞍岳に近づいていたところ、前方の斜面に衝突し機体を損壊した。</p>

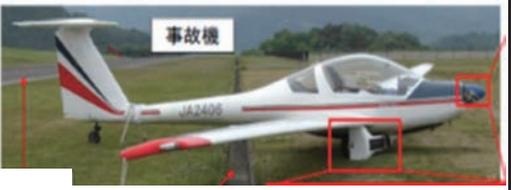
3	公表日	発生年月日・発生場所	所属	登録記号・型式
	H28.2.25	H27.5.17 福島県福島市 ふくしまスカイパーク	個人	JA2406 ホフマン式H-36ディモナ型 (動力滑空機)
	概要	<p>同機は、訓練飛行のため、ふくしまスカイパークを離陸し、ふくしまスカイパークの滑走路32に着陸滑走の際、滑走路から逸脱し、側溝で主脚取付けベルトのボルトを破断したため、主輪のフェアリングにより機体を損傷させた。</p> <p>同機には、機長ほか同乗者1名が搭乗していたが、負傷者はいなかつた。</p> <p>機体は中破したが、火災は発生しなかつた。</p>

原因	<p>本事故は、同機が着陸滑走の際、滑走路から逸脱し、滑走路と平行に設置された側溝で主脚取付けベルトのボルトが破断したため、主輪のフェアリングにより機体を損傷させたものと考えられる。</p> <p>同機が滑走路から逸脱したことについては、突風を伴った横風に対する操縦操作が適切でなかつたことにより、右車輪ブレーキの片効き状態になったためと考えられる。</p>		
	報告書	http://www.mlit.go.jp/jtsb/aircraft/rep-acci/AA2016-1-3-JA2406.pdf

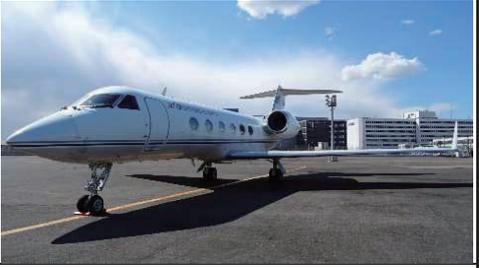
概要	<p>同機は、飛行検査業務のため、新潟空港付近上空を飛行中、機体に雷を受け、機体を損傷した。</p> <p>同機には、機長ほか乗組員4名の計5名が搭乗していたが、死傷者はいなかった。</p>

原因	<p>本事故は、同機が飛行中、機体に雷を受けたため、胴体左前方下部の外板を損傷したことによるものと考えられる。</p> <p>雷を受けたことについては、落雷の予想が難しい散在した薄い雲の中で、電荷を帯びた積雲に近づいたことによるものと考えられる。</p>			
	報告書	<p>http://www.mlit.go.jp/jtsb/aircraft/rep-acci/AA2016-9-2-JA001G.pdf</p>			
22	公表日	発生年月日・発生場所	所属	登録記号・型式	
	H28. 11. 24	H27. 4. 14 広島県 広島空港	アジアナ航空(株)	HL7762 エアバス式A320-200型 (大型機)	
	概要	<p>同機は、同社の定期162便として広島空港に進入中、所定の進入経路より低く進入し、20時05分、滑走路28手前の航空保安無線施設に衝突した後、同滑走路進入端の手前に接地した。その後、同機は滑走路を滑走し、滑走路の南側に逸脱して、同空港の着陸帯内に停止した。</p> <p>同機には、機長のほか乗務員6名、搭乗整備士1名、乗客73名の計81名が搭乗しており、うち乗客26名及び客室乗務員2名の計28名が軽傷を負った。</p> <p>同機は大破したが、火災は発生しなかった。</p>			
	原因	<p>本事故は、同機が同空港の滑走路28に着陸する際、アンダーシュートとなったため、機長が復行操作を行ったものの、同機が上昇に転ずる前に、滑走路28進入端の手前に設置された航空保安無線施設に衝突したことによるものと認められる。</p> <p>同機がアンダーシュートとなったことについては、機長が、進入限界高度以下の高度において、目視物標を引き続き視認かつ識別することによる当該航空機の位置の確認ができなくなった状態で、ゴーアラウンドすることなく、降下して進入を継続したこと、及びPMとして気象状況及び操縦をモニターすべき副操縦士が、進入限界高度で滑走路が見えない状況になったとき、直ちにゴーアラウンド・コールをしなかったことによるものと考えられる。</p> <p>機長が、進入限界高度以下の高度において、目視物標を引き続き視認かつ識別することによる当該航空機の位置の確認ができなくなった状態で、ゴーアラウンドすることなく、降下して進入を継続したことについては、規定及びSOPの不遵守であり、同社における規定遵守に関する教育及び訓練が不十分であったことが背景にあったと考えられる。また、副操縦士がゴーアラウンドをアサーション（主張）しなかったことについては、CRMが適切に機能していなかったことによるものと考えられる。</p>

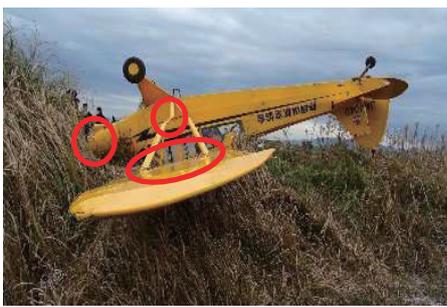
原因	<p>本事故は、同機が同滑空場に着陸した際、滑走路を右側に逸脱した後、前転して草むらに転覆したため、機体が損壊したことによるものと推定される。</p> <p>同機が滑走路を逸脱したことについては、尾輪接地時にラダーが右に操作されていたこと、及び尾輪が機首を右に向ける方向を向いていたことにより偏向し、その後のラダーによる修正操作も尾輪式飛行機の着陸装置の特性により、効果的ではなかったことによるものと考えられる。</p>

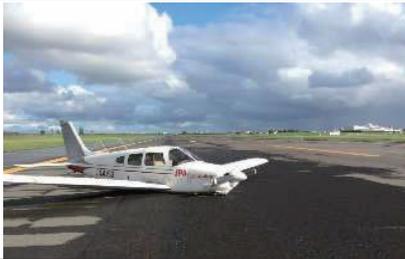
概要	<p>同機は、事業用操縦士実地試験のため、札幌飛行場を離陸し、札幌飛行場において試験科目である制限地着陸を行った際、胴体着陸となり、機体を損傷した。</p> <p>同機には、機長ほか同乗者2名の計3名が搭乗していたが、死傷者はいなかった。</p> <p>同機は中破したが、火災は発生しなかった。</p>

原因	<p>本事故は、実地試験中の同機が制限地着陸を行う際、脚を下ろさないまま、胴体着陸となったため、機体を損傷したことによるものと認められる。</p> <p>胴体着陸となったことについては、受験者が脚を下ろすことを失念し、かつ、下ろしていないことに気付かなかつたためと考えられる。</p> <p>脚を下ろすことを失念したことについては、脚下げ操作を行うタイミングにおいて、受験者が交信したタワーへの間違つた応答に対し、試験官から受けた指摘を受験者が理解できず、戸惑いを感じたことが関与した可能性が考えられる。</p> <p>脚を下ろしていないことに気付かなかつたことについては、受験者は減速率及び降下率が低くなっていた同機の数値及び高度処理を強く意識し、チェックリストを行う余裕もなく同機の操縦操作に集中したことによる可能性が考えられる。また、これには同乗していた試験官及び教官も同機の脚が下りていないことに気付かなかつたことが関与した可能性が考えられる。</p>			
	報告書	http://www.mlit.go.jp/jtsb/aircraft/rep-acci/AA2016-10-4-JA4193.pdf

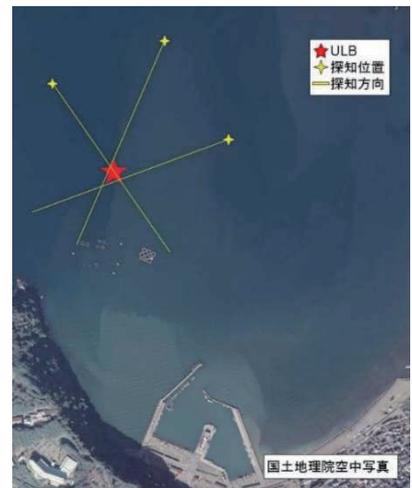
ULB信号を探知するには、専用の探知機が必要となります。ULB探知機はULB信号を受信すると、超音波信号を可聴音（以下「受信音」という。）に変換します。受信アンテナは指向性を持っているので、受信機を発信信号の方向に向ければ、受信レベルは大きく、見当違いの方向に向ければ小さくなります。また、ULBからの距離が遠くなることでも受信レベルが小さくなり、レベルが小さくなることで受信音も小さくなり、雑音に紛れて判別が難しくなります。小さな音であっても判別できる様、受信音がどのような音なのかあらかじめ知っておくことが大切です。

探知機で変換されたULB信号は、NTT時報（秒）の様な音がします。受信音が聞こえたら、GPS受信機で自分の位置を記録し、それと同時に発信器の方位を測定します。これを3地点以上で実施し、その交点を求めることで、フライトレコーダー等の位置を特定することができます。しかし、測定中にも船が潮に流されるため、測定・記録は迅速かつ正確に行う必要があります。そのために必要な知識、技術を航空事故調査官に習得させ、いざという時には円滑な水中探知が実施できるよう、また、航空事故調査官の水中探知技術の維持・向上を図っていくために、訓練を継続して行うことが大切なのです。

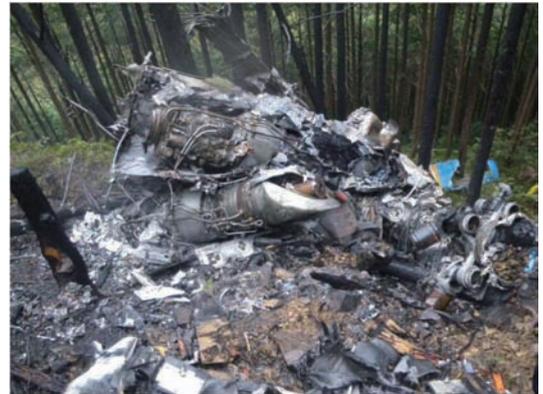
主要部分の状況

原因：本事故は、同機が前進基地荷吊り場でのホバリングから離脱して上昇した際、上空に張られた送電線から十分な距離を保って飛行しなかったため、送電線に衝突して機体を損壊し墜落したものと推定される。

同機が送電線から十分な距離を保って飛行しなかったことについては、衝突する直前まで機長が送電線を視認していなかったか、又は、送電線までの距離を判別できず、機長が思っていた以上に送電線に接近した可能性が考えられる。

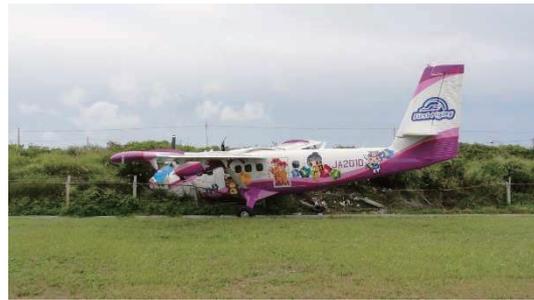
停止時の状況

原因：本事故は、同機が着陸した際、操縦業務を担当するPFであった副操縦士が、接地後に偏向を始めた機体を適切に制御できなかったため、滑走路を逸脱して空港外周の柵に衝突し、機体を損傷したことによるものと推定される。

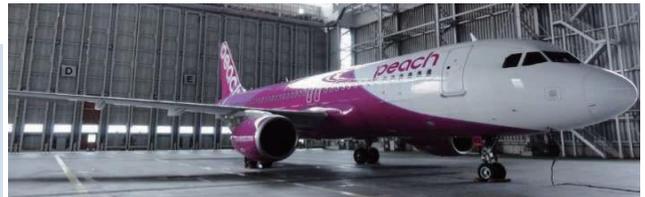
機長のVSノブの操作

- 副操縦士はチェックリストの完了後、同機の高度が下がっていることに気付き、機長に警告
- 機長は同機が降下していたことを認識すると、VSノブを押して降下を止める操作を実施
- VSノブ操作と同時にEGPWS(強化型対地接近警報装置)の警報が発出
- ほぼ同時に管制官から「高度1000ft維持の指示」
→機長は、水面への衝突を回避するための緊急操作として進入復行を開始したと推定される

- 機長は同型式では初めてとなる、久しぶりのPAR進入に対して的確に実施しよう意識し、グライドパス会合後の同機の挙動のイメージを強く描き過ぎた可能性が考えられる
- その結果、機長はコールアウトすることなく、FCUパネルにあるVSノブに-900fpmの降下率をプリセット操作し、これに引き続き、又はそれ以降のいずれかの時点で、降下開始の意図なくVSノブを引いた可能性が考えられる

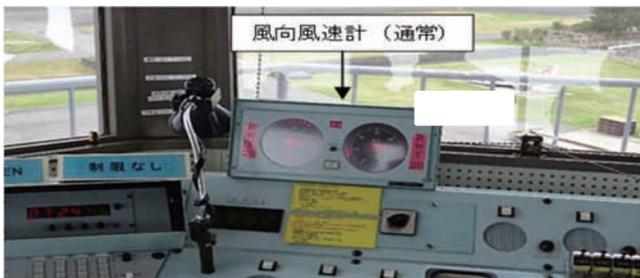
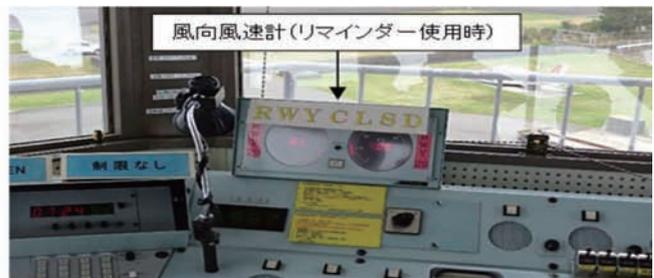
リマインダーの使用状況

管制員は、離着陸の予定が少なく記憶で対応できると考え、リマインダー(※)を使用しなかった

※滑走路が閉鎖状態であることを周囲に示すための表示板

○当日は日曜日で業務負荷が小さかったことから、管制員は1名でタワー業務とグラウンド業務を行っていた

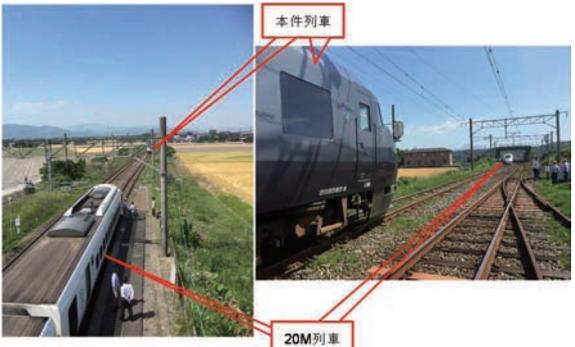
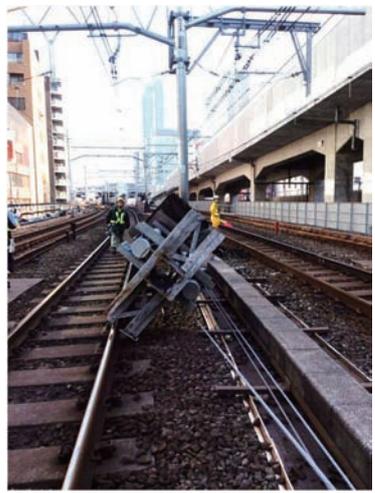
原因	<p>本重大インシデントは、電路設備のインテグレート架線工事に伴う電柱の撤去工事の過程において、列車の運行の用に供している電柱が傾斜し、また、傾斜したとの情報が複数の関係者に伝わったが、必要な措置が講じられなかったため、傾斜が進み、列車が運行する時間帯に線路上に転倒し、建築限界を大きく支障したことにより、発生したものと考えられる。</p> <p>同電柱が傾斜し、転倒に至ったことについては、同電柱が設置されていた重力形ブロック基礎は、電柱、梁及び架線等の質量による鉛直力により、同基礎の許容できる転倒モーメントが増減される構造であったことから、平成23年7月に、通常より高い位置(1.9m)で同電柱に取り付けられた支線の引張力により、水平方向の作用力による転倒モーメントが増加したことによって、同基礎の転倒に対する安全率が低下していたものと考えられる。</p> <p>さらに、この状況において、同電柱の上部に取り付けられていた梁及び架線等が平成27年3月に撤去されたため、同基礎に作用する鉛直力が小さくなり、同支線の作用力による転倒モーメントは変化しなかったが、転倒に対する安全率が更に低下し、1以下になったものと考えられる。</p> <p>このような事態を招いたことに対しては、同社において、本件6号電柱の基礎の構造を把握していない状態で、神田駅～秋葉原駅間において半数以上で使用しているアンカボルト基礎のようなより強固な構造だと思い込んで、安全率が十分であると誤って判断していたことが関与したと考えられる。</p> <p>同電柱が傾斜したとの情報が複数の関係者に伝わったが、必要な措置が講じられなかつ</p>

<p>たことについては、</p> <p>(1) 同工事において、過去に同電柱が傾斜するなどの同様な経験がなかったことから、事態を危険側に判断することができなかつたため、電柱の傾斜に気付いた時点で、早急な仮処置を行わなかつたこと、</p> <p>また、異常時における連絡体制が整備されていたが、電力指令等の必要な関係各所への連絡が迅速に行われなかつたこと、</p> <p>(2) 東京総合指令室内で、現場となる運輸区からは「運転に支障なし」の報告であったことから、誰もが緊急を要する異常であるとの認識に至らなかつたこと、</p> <p>また、同指令室内の情報伝達は、運用指令の詳細な情報がそろってから施設指令へ報告するという慣例的な処理が、必要な関係部署への連絡の遅延につながつたことが関与したものと考えられる。</p>
報告書	<p>http://www.mlit.go.jp/jtsb/railway/rep-inc/RI2016-2-1.pdf</p> <p>http://www.mlit.go.jp/jtsb/railway/p-pdf/RI2016-2-1-p.pdf (説明資料)</p> <p>事例紹介 (82ページ) 参照</p>

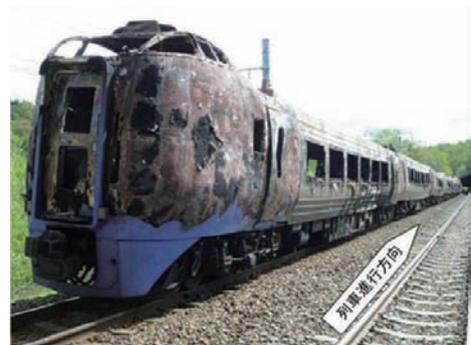
列車は、5両目後台車第1軸が左へ脱線していた。列車は4両目後部の動力伝達装置が損壊しており、列車の停止位置の約2km手前から、脱落した動力伝達装置等の部品が軌道上に点在していた。また、火災により全6両が焼損した。

車両の焼損状況

また、本事故において、列車が焼損したことについては、脱落した減速機かさ歯車によって6両目前部の燃料タンクが破損したため、漏出した軽油がその付近の木まくらぎ周辺に飛散し、発電機若しくはエンジン後端部上面付近で出火した火が延焼拡大したことによるものと考えられる。

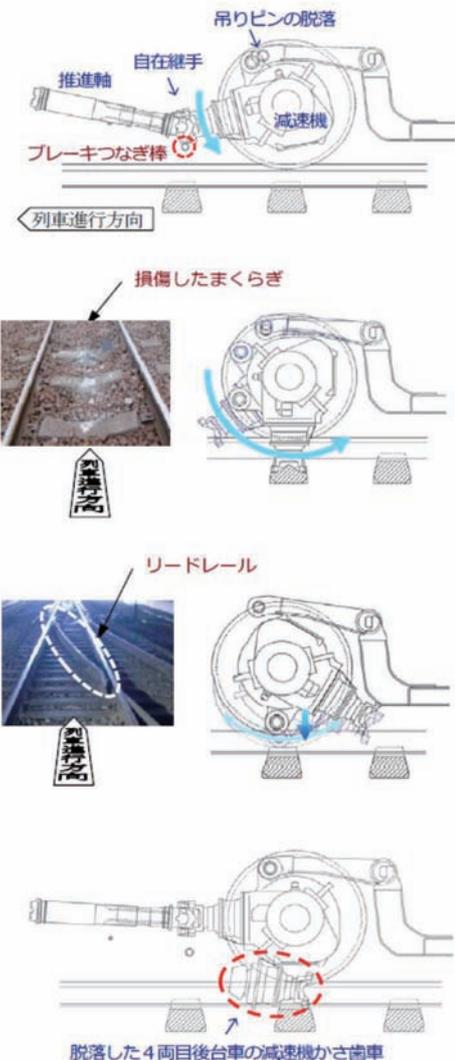
- (1) 減速機が車軸を中心として前方に回転するように垂下し、推進軸も垂下したことから、自在継手が破損し両者が分離した。
- (2) 分離後、減速機が更に回転して、減速機の吊り部が清風山信号場構内の12口分岐器のリードレールに接触したことにより、4両目の後台車が同レールに沿って左へ押されて同台車の第1軸が脱線した後に第2軸が脱線し、その後、11イ分岐器において2軸とも復線した。
- (3) 垂下した減速機からかさ歯車が脱落して軌間内に落下し、5両目の後台車がこのかさ歯車に接触したことにより、同台車が押し上げられて第1軸が脱線した。

脱線の経過（推定）

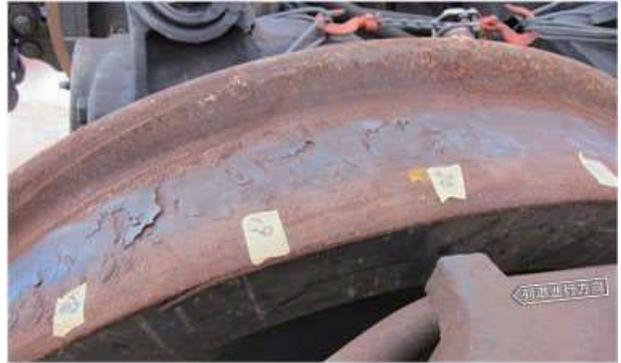
車輪の踏面剥離の状況

「熱亀裂による剥離」が、車輪踏面全周に及ぶ前に車輪削正を行っています。

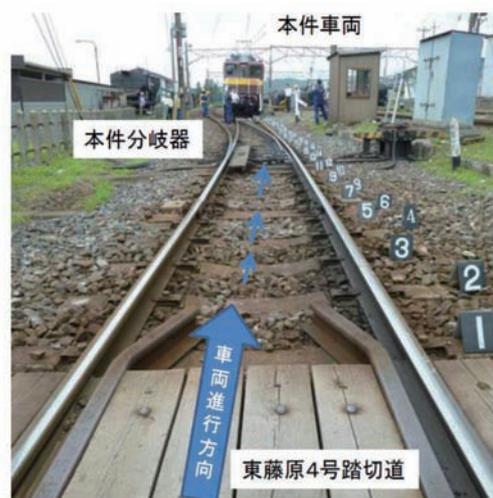
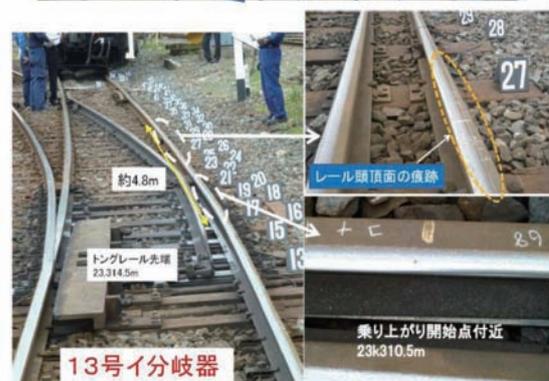
入換編成の運転士は、東藤原13号イ分岐器を通過中に異常を感知したため、直ちに非常ブレーキを使用して入換編成を停止させたところ、2両目機関車の前台車第1軸が右へ脱線していた。

脱線現場

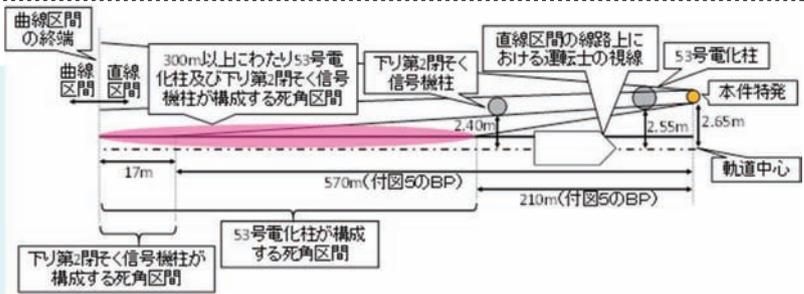
踏切道の下り列車に対する特殊信号発光機が沿線の電化柱の死角に入り、下り列車の運転士が同特殊信号発光機の停止信号の現示を確認できない区間が300m以上にわたり存在した

注)縮尺は実際と異なる。

原因（抄）：本事故は、普通貨物自動車八人山踏切道内に停止していたため、進行してきた列車が同自動車と衝突したことにより発生したものと認められる。同列車が同踏切道までに停止できなかったことについては、同列車の運転士が同踏切道の支障にすぐに気付かなかったことによるものと推定される。同運転士がこの支障にすぐに気付かなかったことについては、同踏切道の下り列車に対する特殊信号発光機が沿線の電化柱の死角に入り、下り列車の運転士が同特殊信号発光機の停止信号の現示を確認できない区間が300m以上にわたり存在したことが関与した可能性があると考えられる。

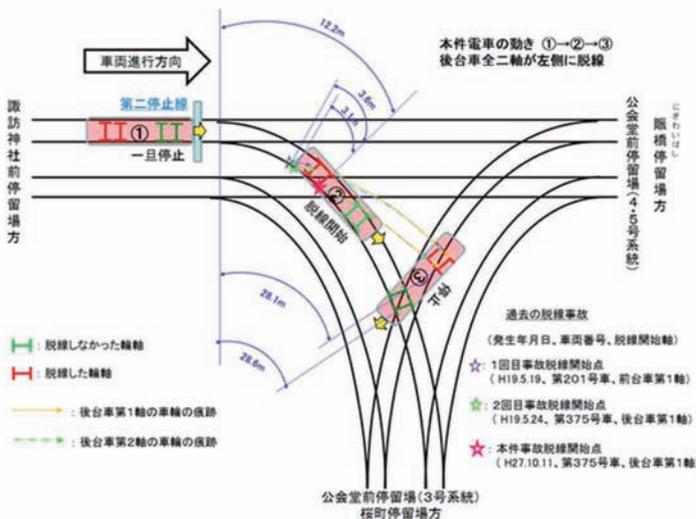
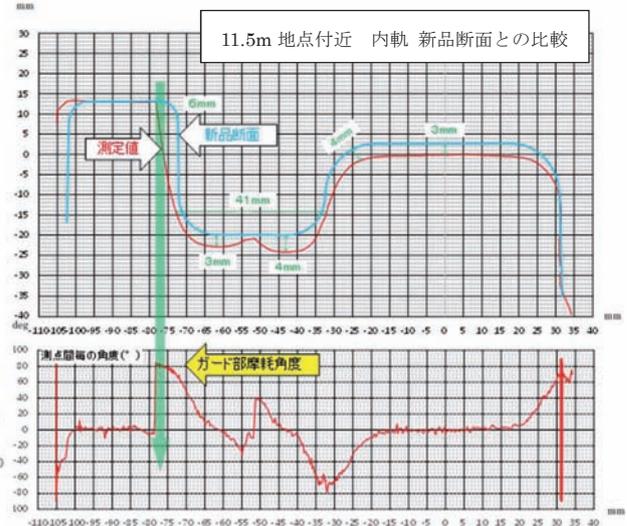
本事故発生時に脱線開始点付近でガード部の摩擦角度は約80°と新品の状態である90°よりも小さくなっていた。これにより内軌側背面脱線に対する限界脱線係数が小さくなったことが脱線の発生に影響していた可能性があると考えられる

原因(抄)：本事故は、電車が、右曲線となる分岐器内を後台車第1軸の右車輪背面と、ダイヤモンドクロッシング内のガードレールの機能を持つ部位の側面とを接触させながら走行していた際に、同車輪背面が同部位に乗り上げて左に脱線し、その後、同軸左車輪が左レールに乗り上げて左に脱線し、続いて後台車第2軸も左に脱線したことにより発生したものと考えられる。

後台車第1軸の右車輪が脱線したことについては、曲線半径の非常に小さい曲線に存在するダイヤモンドクロッシング内で、同車輪の輪重の減少と背面横圧の増加が発生し、内軌側の車輪背面からの脱線に対する脱線係数が大きくなったと考えられるとともに、脱線に対する限界脱線係数が小さくなり、脱線係数が限界脱線係数を超える状態になったことによるものと考えられる。

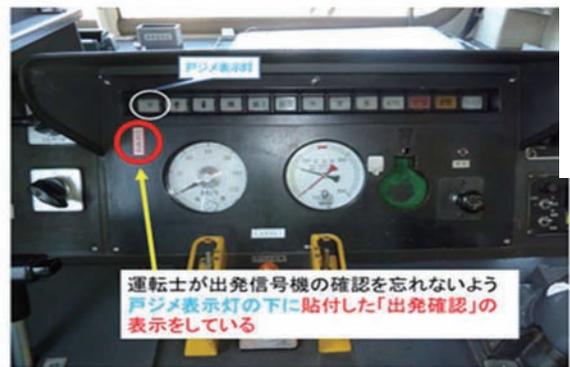
運転士が出発信号機の確認を忘れないよう戸ジメ表示灯の下に貼付した「出発確認」の表示をしている

同社は、土佐久礼駅構内で出発信号機を冒進した事象を契機に、平成4年度以降、再発防止策として、運転士が出発信号機の確認を忘れないよう、戸ジメ表示灯の下に「出発確認」と注意喚起をしているが、この注意喚起の意義を指導してこなかったために形骸化してしまい、結果的に過去に講じた対策が有効に機能しなかった可能性があると考えられる

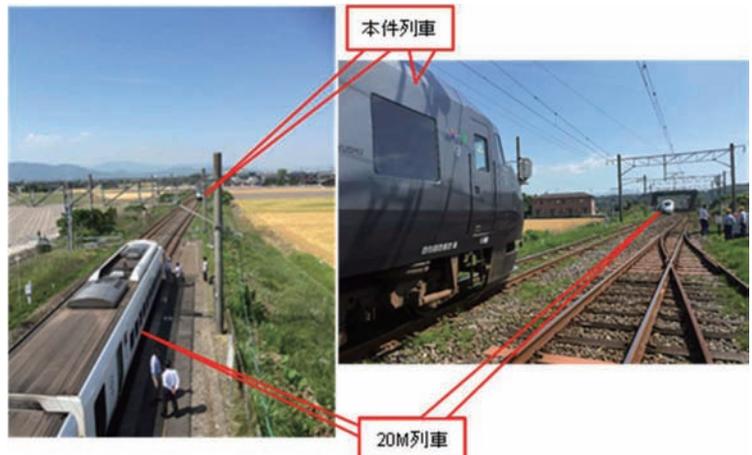
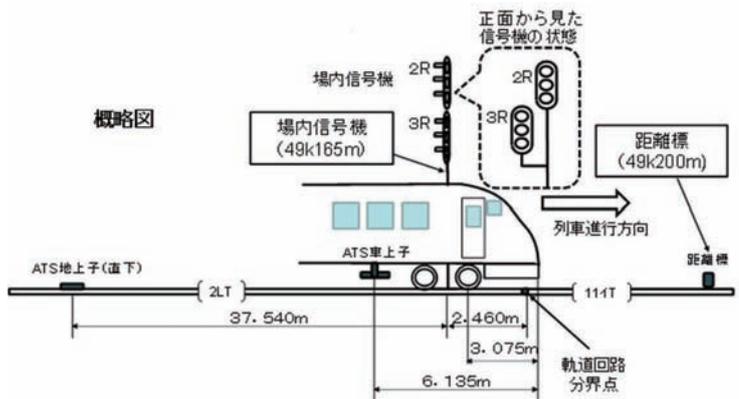
運転再開後、停止信号が現示されている区間に本件列車が進入したが、本件列車は既にATS地上子(直下)を通過していたので、ATSは作動していなかったものと考えられる

原因(抄)：本重大インシデントは、進行信号を現示している肥前竜王駅下り場内信号機を越えた位置に停止した下り特急列車が、同信号機に停止信号が現示された後、輸送指令員の指示により運転再開された結果、同信号機の停止信号を冒進した状態となり、同駅の1番線に停車する予定の上り特急列車に対する過走余裕距離の区間内に進入し、その後、輸送指令員の指示及び信号の現示に従い運転された上り特急列車が上り場内信号機を越えたため、過走余裕距離の区間に2列車が同時に運転される可能性が生じる事態になり、発生したものと考えられる。

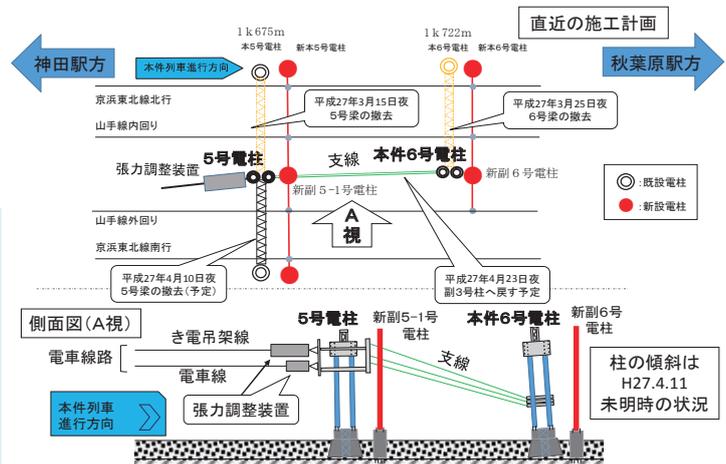
電柱の上部に取り付けられていた梁及び架線等が平成27年3月に撤去されたため、同基礎に作用する鉛直力が小さくなり、同支線の作用力による転倒モーメントは変化しなかったが、転倒に対する安全率が更に低下し、1以下になったものと考えられる

原因(抄)：本重大インシデントは、電路設備のインテグレート架線工事に伴う電柱の撤去工事の過程において、列車の運行の用に供している電柱が傾斜し、また、傾斜したとの情報が複数の関係者に伝わったが、必要な措置が講じられなかったため、傾斜が進み、列車が運行する時間帯に線路上に転倒し、建築限界を大きく支障したことにより、発生したものと考えられる。

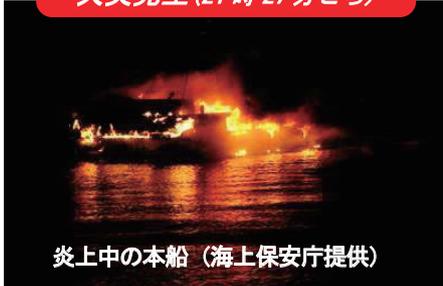
本船は、平成27年4月12日21時25分ごろ岡村港に向けて大下港の船着場を出発し、両舷主機を約500rpmの前進にかけ、同港内の一文字防波堤南端の西北西方50m付近を北西進中、右舷置席の四辺から白煙が漏れ出し、船長が両舷主機を停止した後、左舷置席の四辺から白煙が漏れ出した

船室に白煙が充満し、同室の右舷中央側壁の外側に炎が上がった

炎上中の本船（海上保安庁提供）

高圧配管から噴き出した軽油等と高温となった右舷主機の排気系統配管部との接触 又は機関室の右舷側壁天井付近を這わせてあった本件電路の電線の短絡、漏電等により、出火した可能性があると考えられるものの、機関室右舷側の出火源を明らかにすることはできなかった

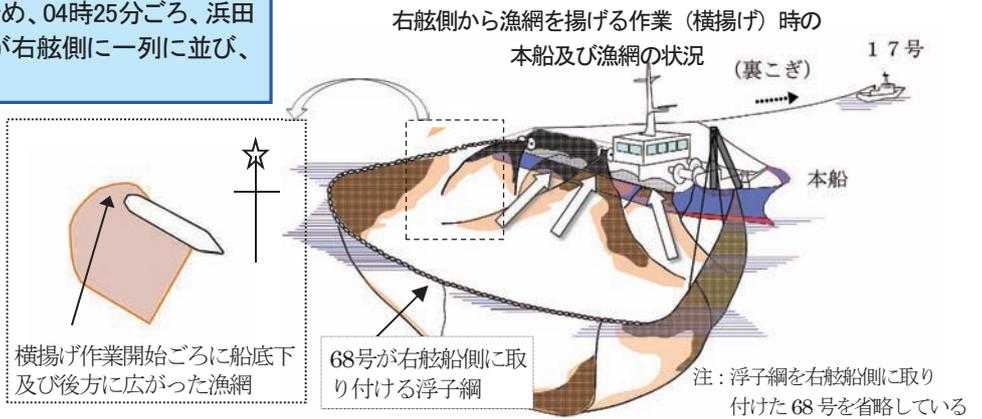
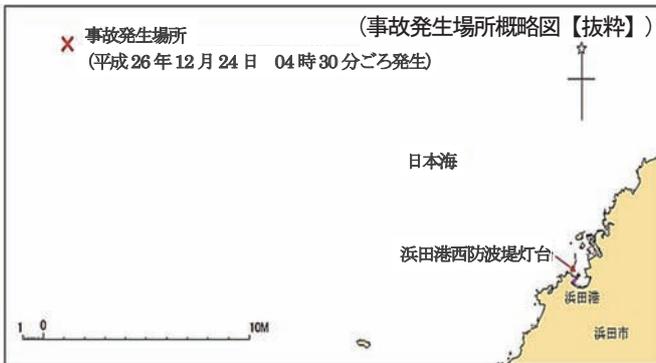
横揚げ作業開始から約5分後に右舷側に傾斜し、海水が上甲板上に2回打ち込み、右傾斜開始から約1分後に転覆した

(転覆の状況)

- ・ 本船は、左舷バラストタンクに海水が入っておらず、船尾方から波を受ける態勢となったのち、左舷側を17号にロープで引かれながら、漁網をはさんで右舷側を68号ともやい網でつないで横揚げ作業を始めた。
- ・ 本船は、波高約2.0～2.5mの状況下、裏こぎで船尾を左舷方に振り、右舷船尾約30°～40°の方向から波を受ける態勢となった。
- ・ 本船は、右舷方にある漁網内のさば群の一斉降下が発生し、傾斜角が約4.9°となったとき、海水が放水口から上甲板上に流入し始めた。
- ・ 本船は、作業甲板没水角約9.5°付近まで傾斜した頃、右舷船尾方から第1波の打ち込みが発生して海水が上甲板上に滞留し、その後、更に波が打ち込み、右傾斜が増大して転覆した。

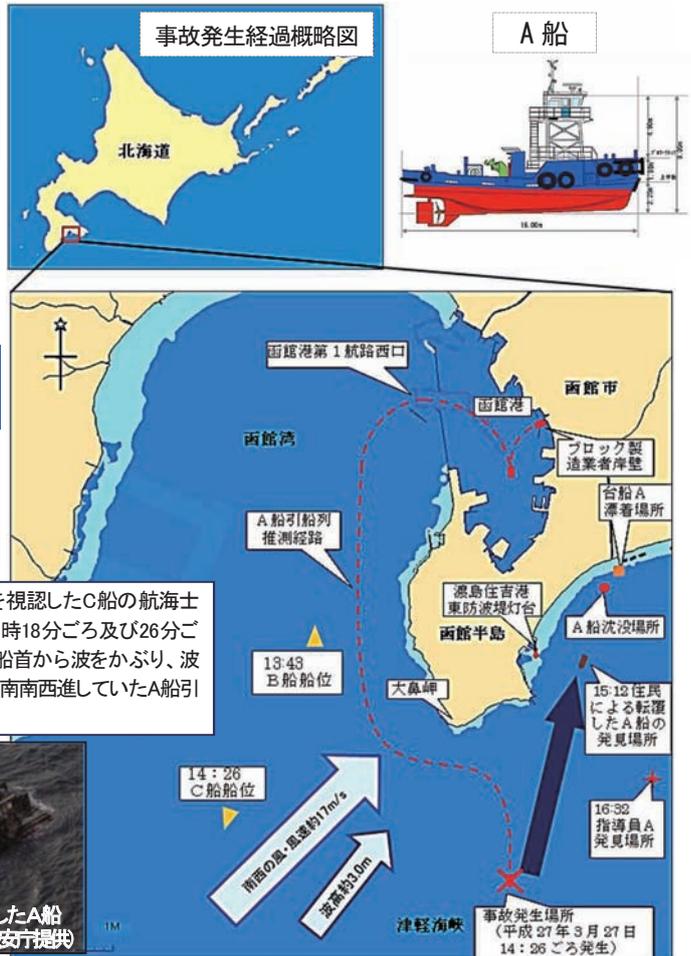
本事故現場西方でA船を視認したC船の航海士が、平成27年3月27日14時18分ごろ及び26分ごろ、大鼻岬南南東方を、船首から波をかぶり、波に見え隠れしながら南～南南西進していたA船引船列を視認した

- ・A船及び台船Aの位置関係は、船速4kn及び5knで振り回りを起こす状況においては、横引き状態が発生するものと考えられる。
- ・A船は、船速4kn及び波との出会い角20°の状態並びに船速5kn及び波との出会い角30°の状態でえい航している台船が振り回りを起こす状況においては、索張力及び風による定常横傾斜並びに波による横揺れを考慮しても、直ちに転覆に至ることはないが、左舷側への最大傾斜角は、最大復原力角度より大きく、ブルワーク上端没水角17.3°を超えるものと考えられる。
- ・A船は、'波浪、台船の振り回りが発生した際の索張力及び風圧'(以下「複合的な外力」という。)を受け、横引き状態となり、左舷傾斜角が、最大復原力角度より大きくなり、復原力が減少し、ブルワークが海中に没したことから、ブルワークが抵抗となって復原しにくくなり、引き続き波を受け、転覆した可能性があると考えられる。

原因：本事故は、A船が、津軽海峡に海上強風警報が、函館市に強風及び波浪注意報が発表された状況下、函館港を出港し、A船引船列を構成して石巻港に向けて航行を開始し、大鼻岬南南東方1～3M付近を南～南南西進中、A船が、複合的な外力を受け、横引き状態となり、左舷傾斜角が、最大復原力角度より大きくなり、復原力が減少し、ブルワークが海中に没したため、ブルワークが抵抗となって復原しにくくなり、引き続き波を受け、左舷側へ転覆したことにより発生した可能性があると考えられる。

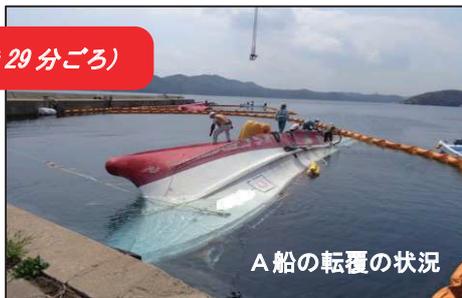
A船は、船尾から打ち込んだ海水が換気のために開放されていた本件引き戸から流れ込み、閉鎖していた機関室への入口戸を押し外して機関室内に流入し、03時10分ごろ主機が停止し、繰り返し海水の打ち込みを受け、03時20分ごろ左舷側にゆっくりと傾いてブルワーク上端が没水し、横傾斜が復元せず転覆した

A船の転覆の状況

原因：本事故は、夜間、A船が、上対馬及び下対馬地区に強風注意報及び竜巻を付加事項とした雷注意報が発表されていた状況下、上島東方沖において、約20～30m/sの南風及び東方から波高約3mの波を受けてパラシュート型シーアンカーで漂流中、船員室の出入口である賄い室船尾側の引き戸が開放されていたため、船尾から打ち込んだ海水が機関室に流入し、船体が左舷側へ傾いてブルワーク上端が没水し、復元せずに転覆したことにより発生したものと考えられる。

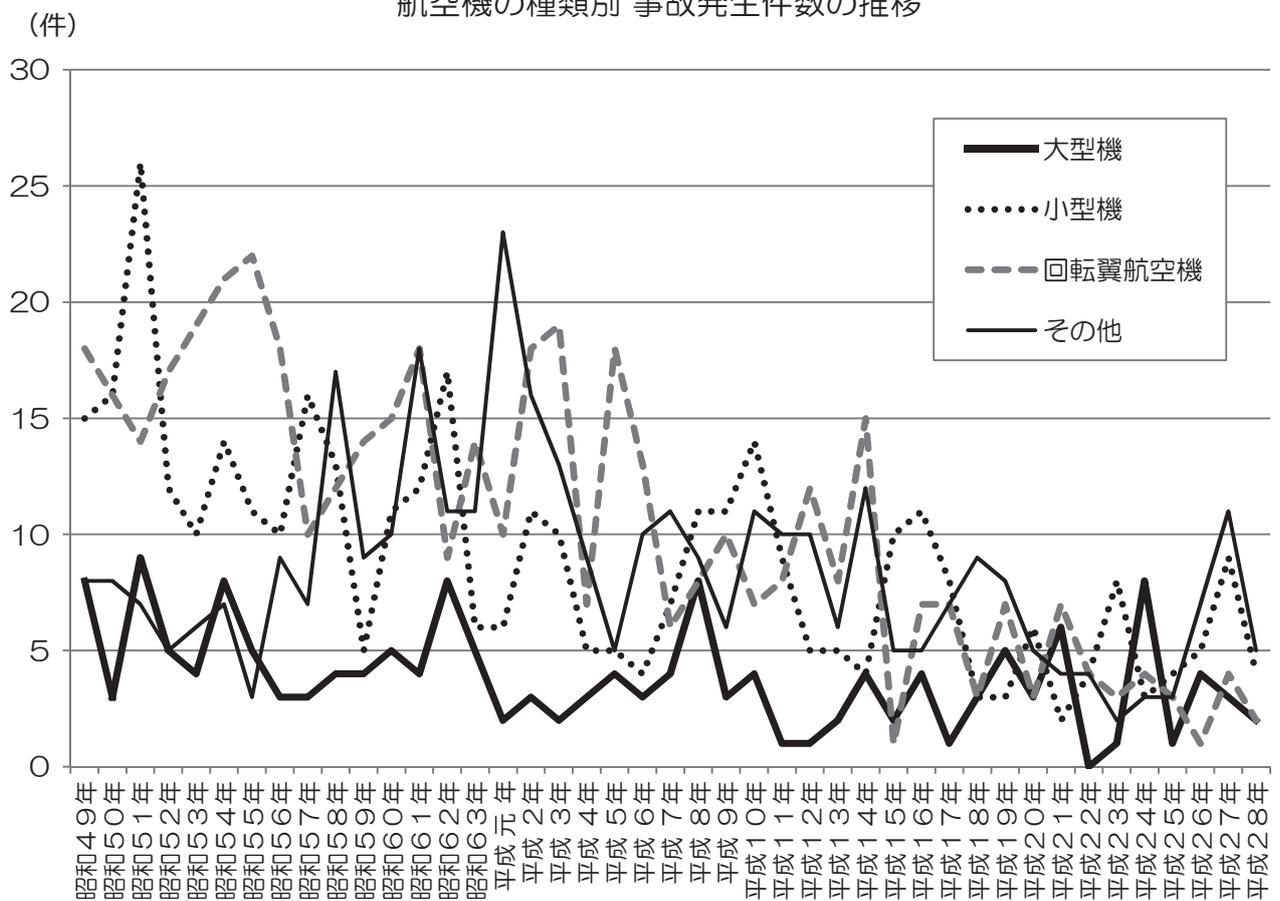
航空機の種類別 事故発生件数の推移

- (注) 1. 航空・鉄道事故調査委員会の取扱い件数を含む。
 2. 大型機とは、最大離陸重量が 5,700kg を超える飛行機のことをいう。
 3. 小型機とは、最大離陸重量が 5,700kg 以下の超軽量動力機を除く飛行機のことをいう。
