第5章 船舶事故等調査活動

2 船舶事故等調査の流れ

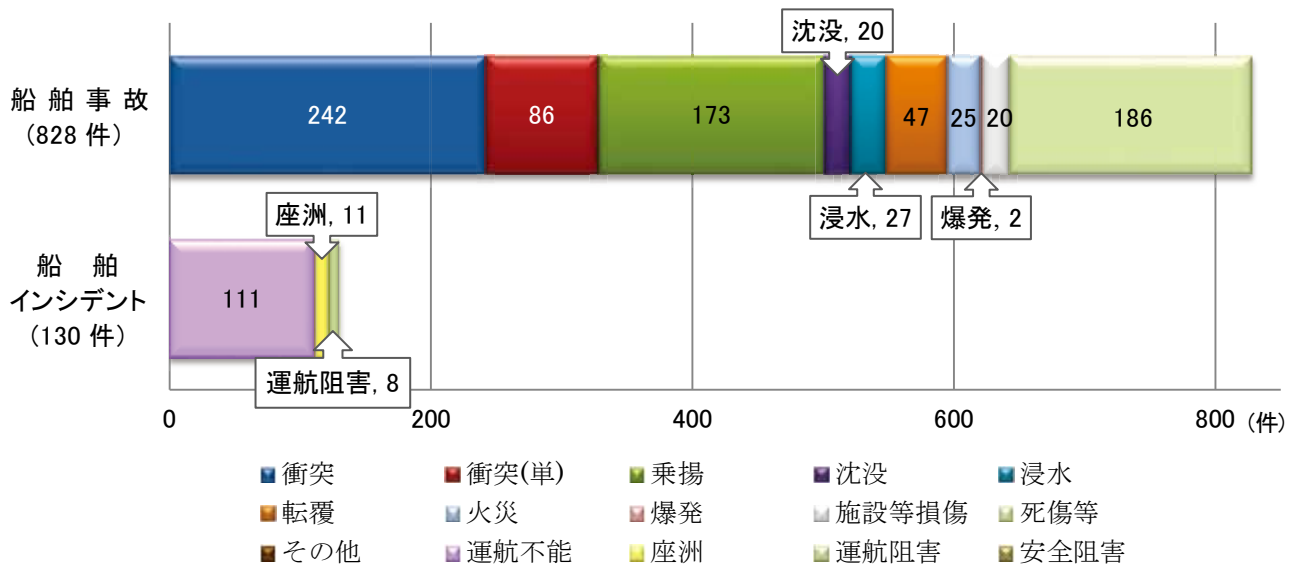
平成30年に調査対象となった船舶事故等種類別件数

平成30年に調査対象となった船舶事故等958件を事故等種類別にみると、船舶事故では、衝突242件、死傷等(他の事故種類に関連しないもの)186件、乗揚173件、衝突(単)86件などになっており、船舶インシデントでは、運航不能111件、座洲11件、運航阻害8件となっています。また、衝突(単)の対象物は、岸壁23件、防波堤21件、消波ブロック9件などとなっています。

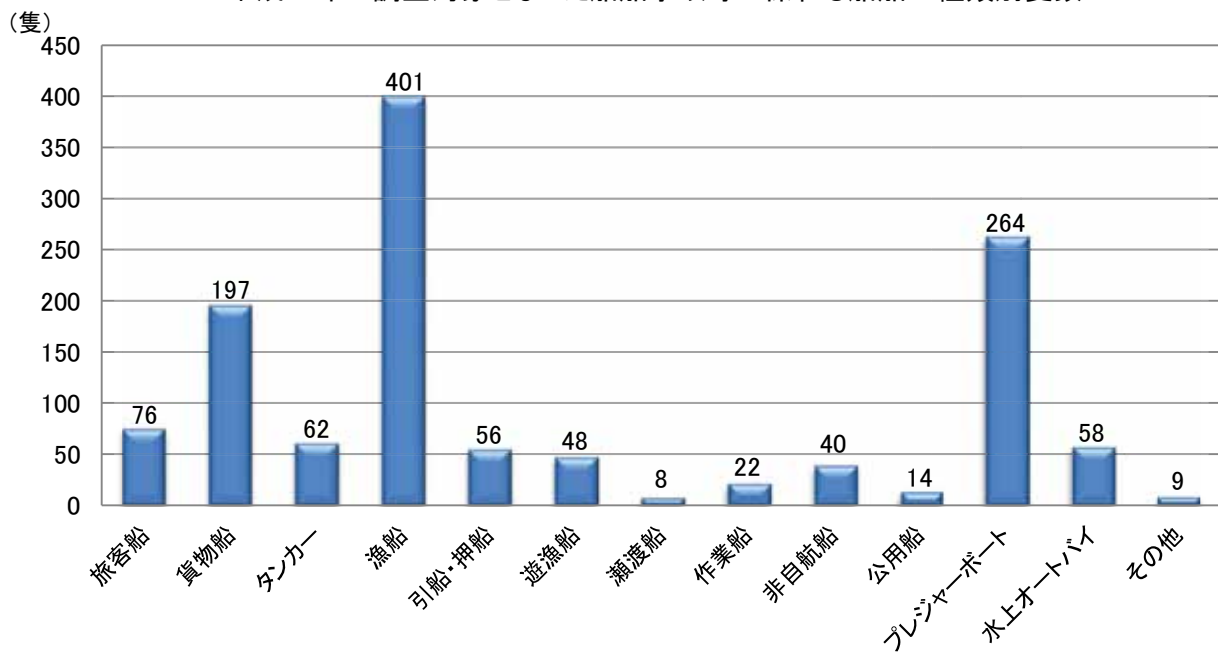
平成30年に調査対象となった船舶事故等に係わる船舶の種類別隻数

船舶事故等に係わった船舶は1,255隻あり、船舶の種類別にみると、漁船401隻、プレジャーボート264隻、貨物船197隻、旅客船76隻、タンカー62隻などとなっています。

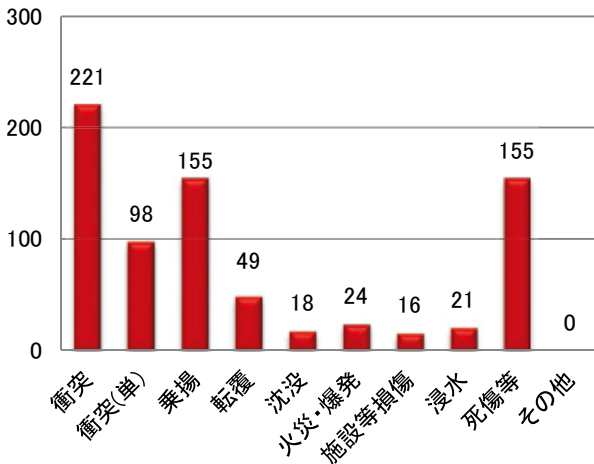
平成30年に報告書を公表した船舶事故(757件)

事故等種類別にみると、船舶事故では、衝突221件、乗揚155件、死傷等155件、衝突(単)98件などとなっており、船舶インシデントでは、運航不能102件(航行に必要な設備の故障101件、船体傾斜1件)、運航阻害19件、座洲7件、安全阻害3件となっています。

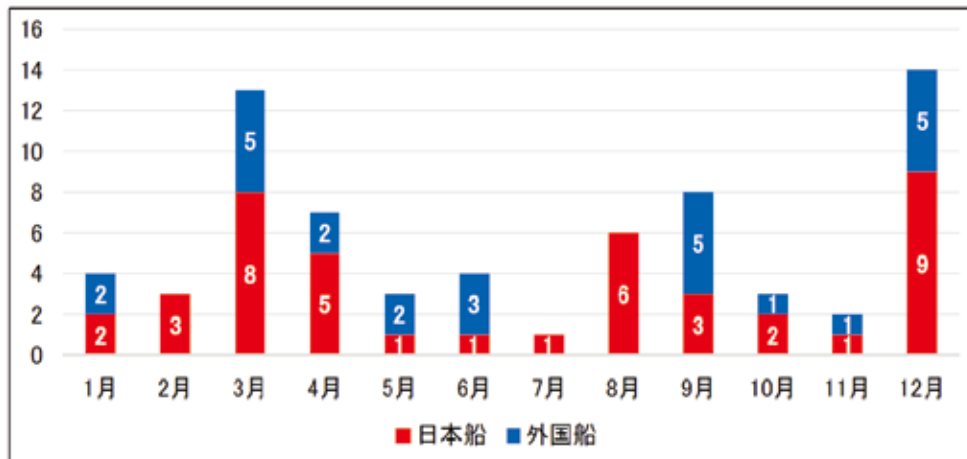
- (1) 発生月の状況をみると、3月が13件、8月・9月が15件、12月が14件と多く発生していた。8月・9月は台風、3月・12月は低気圧の通過といった特徴が挙げられる。

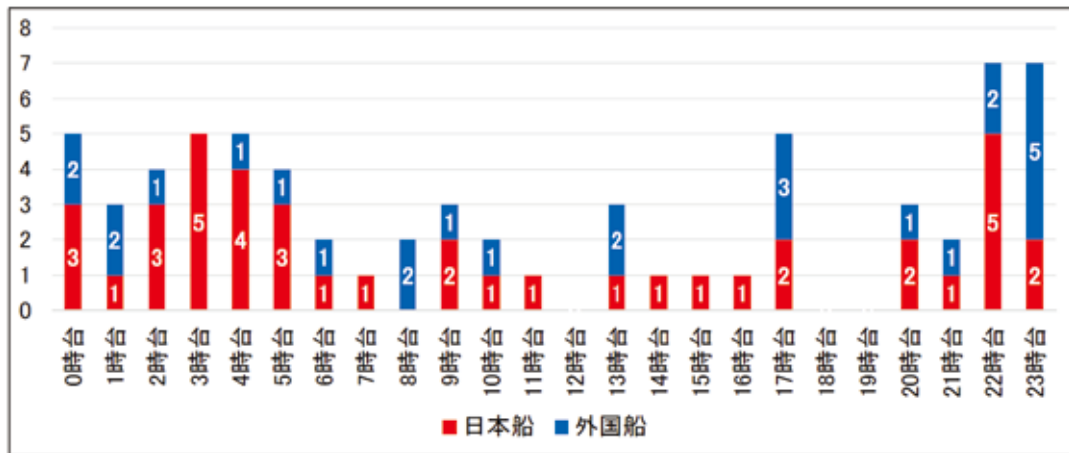
(2) 発生時間帯をみると、22時台から5時台の深夜・早朝に多かった。

このうち、0時台から5時台に発生した日本船19隻では、15隻が守錨当直を配置していなかった。

対象船舶68隻のうち、守錨当直の配置の状況が判明した52隻は、日本船30隻では、当直ありが7隻、当直なしが23隻で、外国船22隻では、すべて当直ありであった。

守錨当直を配置していない場合、自船の状況を早期に確認できず、最新の気象・海象情報を入手できないことから、走錨を防ぐ措置の時機が遅れるなどして、事故等に至っている。

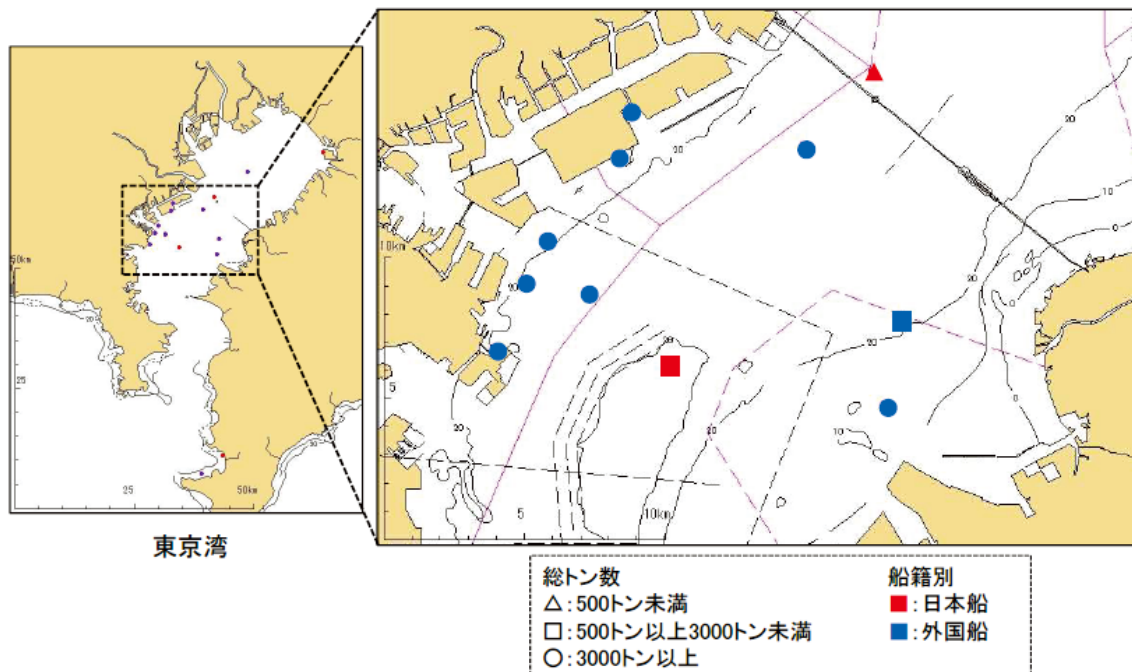
対象船舶68隻の発生場所をみると、東京湾で15隻、別府湾で3隻、室蘭港で3隻などであった。

東京湾の15隻のうち、11隻は中ノ瀬付近で、そのうち9隻が外国船であった。

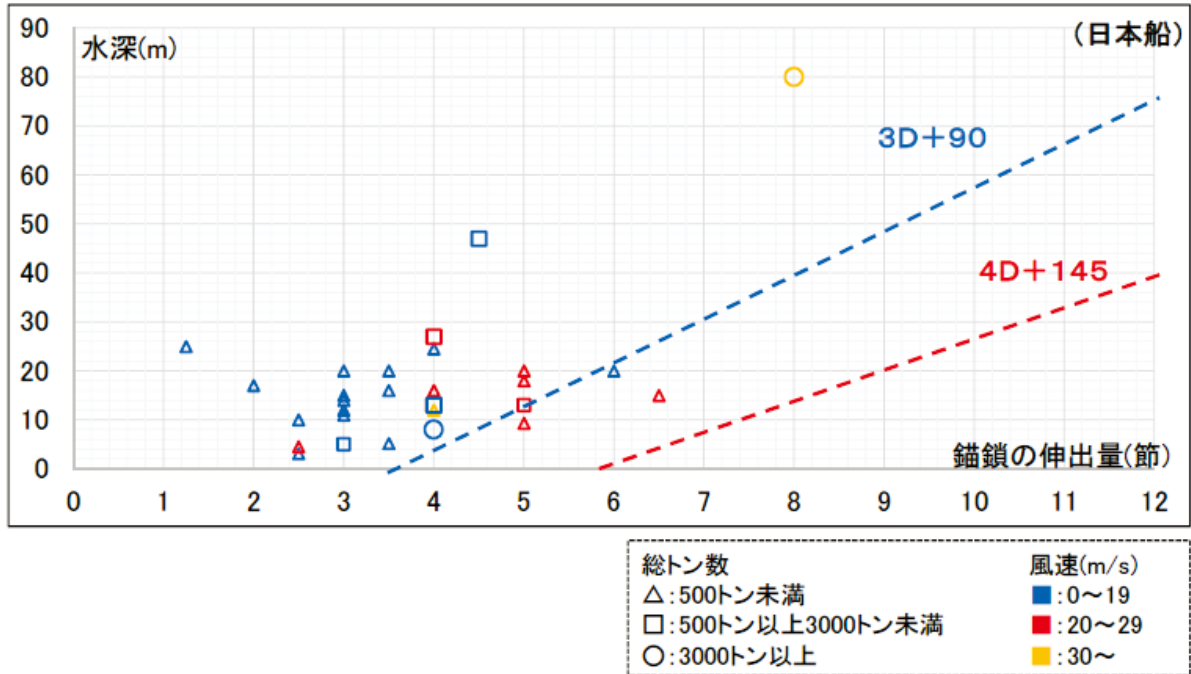
次に、状況が判明した日本船29隻についてみると、総トン数500トン未満の船舶で、風速19m/s以下が多く、25隻は「3D+90」の直線よりも左に位置しており、錨鎖の伸出量が少ない状況であった。

なお、28隻は単錨泊であった。

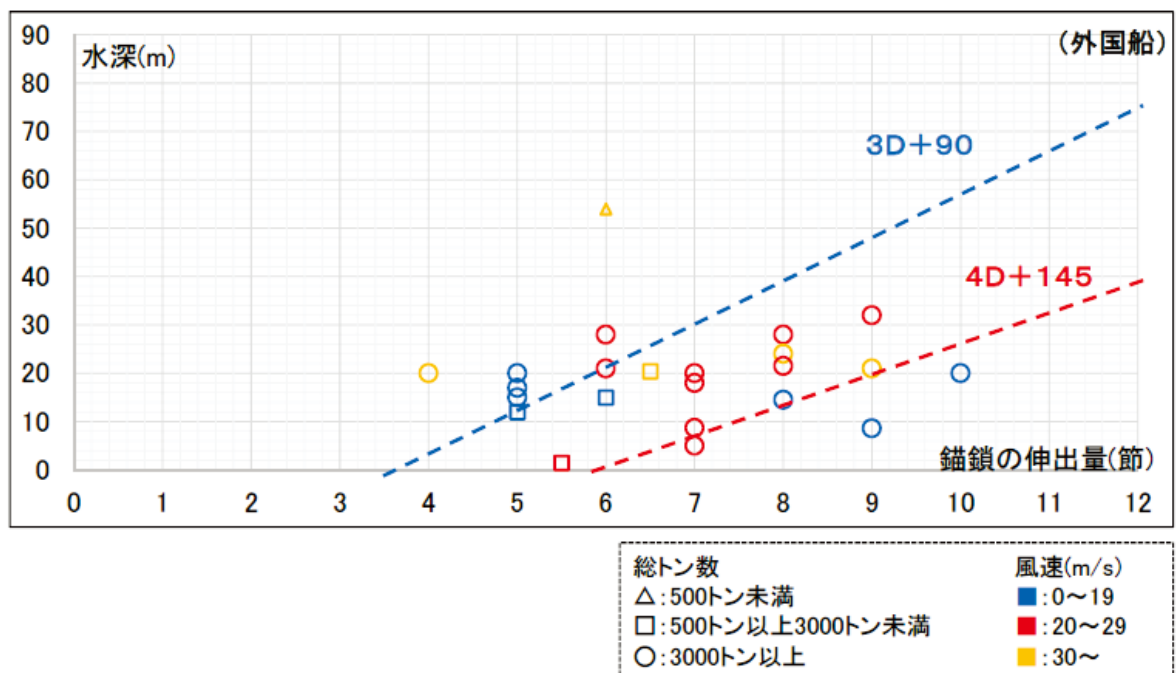
また、状況が判明した外国船23隻についてみると、総トン数3000トン以上の船舶で、風速20m/s以上が多く、20隻は「4D+145」の直線よりも左に位置しており、錨鎖の伸出量が少ない状況であった。

なお、23隻すべて単錨泊であった。

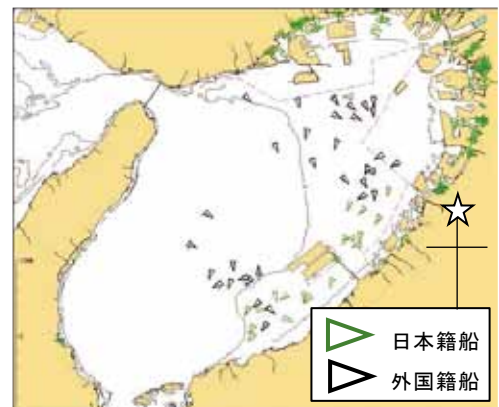
大阪湾 AIS データ (H30.9.4 13:40-13:45)

それから1週間後の9月4日、非常に強い台風第21号が大阪湾を通過した際、関西国際空港南東沖に錨泊中の油タンカーが走錨して空港連絡橋に衝突し、道路や線路の損傷が空港アクセスに影響を及ぼしました。この台風による強風下、AIS(船舶自動識別装置：Automatic Identification System)データによって、大阪湾に錨泊していた船舶が54隻確認できました。(港内の船舶を除く)そこで、台風の接近、通過時の措置等について事故に至らなかった船舶の状況を調査してみようということになり、アンケートの質問内容の作成から作業を始め、28隻の回答とAISデータ等から分析を始めました。(初めてのことで二度三度と追加質問をし、対象船舶や運航会社の皆さんにご迷惑をおかけしてしまいました)
