運輸安全委員会 年報 2022

ANNUAL REPORT 2022

Japan Transport Safety Board

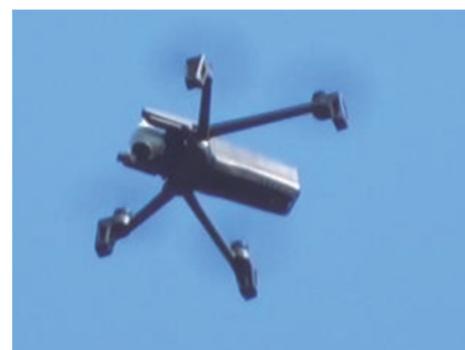
写真 1 運輸安全委員会のドローン

今回、小型軽量で 4K による空撮も可能なドローン（写真 1）を導入したことにより、事故調査官は、事故発生直後の調査に出動する際、このドローンを折り畳んでバッグに格納して持ち運び、事故現場において自ら操縦して飛行させ、タイムリーに現場を上空から撮影することが可能になりました。

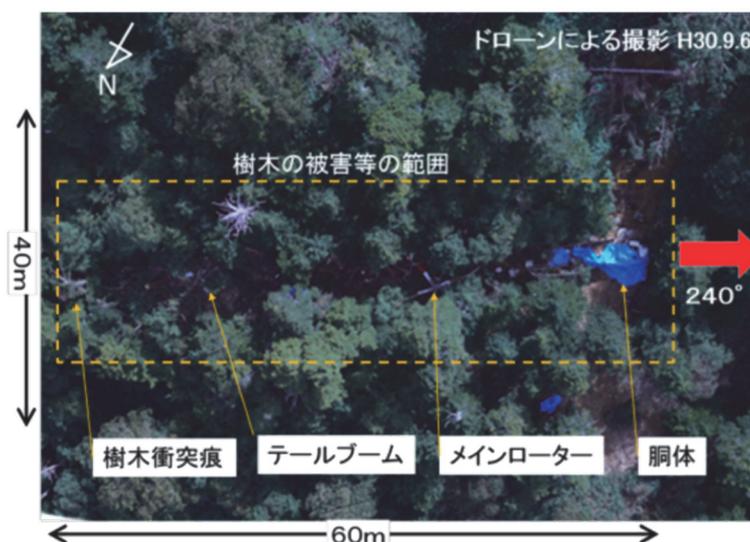
写真 2 残骸の分布及び停止位置までの痕跡

事故現場をドローンで撮影することにより、現場全体を広く見渡して残骸の分布状況を容易に把握することができたり（写真 2 参照）、着陸時の滑走路上の接地点から停止位置までの痕跡を視覚的に表現できたり、あるいは、飛行中に機体が障害物等と接触した所から墜落場所までの飛行経路を立体的に表現したりすること（写真 2 参照）ができるようになりました。また、写真測量ソフトウェアを使用すれば、プログラム飛行によって取得した一連の画像から、オルソモザイクという 3D デジタル画像を作成することもできます。

これまでの事故調査では、現場でメジャーやレーザー測距儀、GPS 受信機を使用して測量し、位置関係を図面上にプロットして残骸配置図等を作成していましたが、ドローンで撮影した写真やデータを利用することにより、より精度の高い位置関係を計測することも可能になりました。

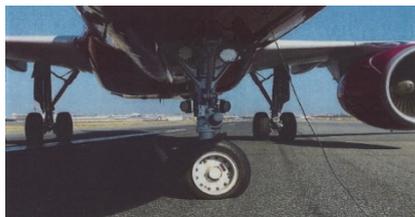
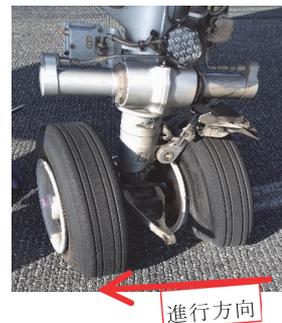
写真1 重大インシデント機（発生当時）

平成30年3月24日、旅客機が、福岡空港に着陸後の地上滑走中、前輪が約90度横を向いてしまい、そのままの状態です走した後、滑走路上で停止し、地上走行が継続できなくなりました。(写真1参照)

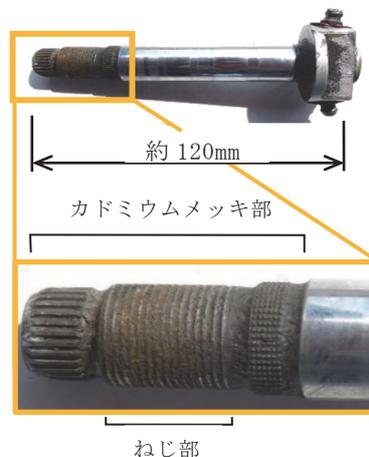
写真2 エーペックス・ピン

本事故の発生後、滑走路に落ちていた当該ピンが発見され、そのピンのねじ山部分には損傷及び腐食が確認されました（写真2参照）。ピンの損傷及び腐食が機体からの脱落に係っている可能性があり、また、他の同型式機にも同様の不具合が潜在的に存在する可能性が考えられたことから、当委員会は、当該ピンの損傷状況を航空局に情報提供しました。これを受け、航空局は同型式機を運航する国内の事業者に対し当該ピンの点検を指示し、その結果、他の同型式機でも腐食したピンが発見され、脱落等防止のために必要な措置が講じられました。

本事故調査では、機体の製造国であるフランスの事故調査当局であるBEAの協力を得て、ピン脱落の原因究明のための解析調査が行われました。この結果、点検等のためのピンの取付け・取外しを繰り返すことにより、腐食対策としてピンのねじ部に施されていたカドミウムメッキが損傷し、そこから腐食が発生、進行したことにより、ねじ部が損傷し、脱落に至ったことが判明しました。また、整備委託先で行われた不適切な作業により、腐食の進行が早まった可能性があることも判明しました。

原因	本重大インシデントは、同機が着陸滑走中に、上下のトルクリンクを接続するエーベックス・ピン（以下「ピン」という。）が脱落したため、前輪のステアリング制御ができなくなり、前輪が約 90°横を向き、自走できなくなったものと推定される。 ピンが脱落したのは、ピンのねじ部に腐食が発生したため、ねじ山の強度が低下し、ステアリング操作の際にトルクリンクからナットに伝わる荷重にピンのねじ部が耐えることができなくなり、ナットが抜けたことによるものと考えられる。 ピンのねじ部に腐食が発生したことについては、機体製造以後、繰り返しピンとナットの取付け・取外しが行われたこと及びトルクリンクが誤って組み立てられたことによりカドミウムメッキが損傷し、耐腐食性が低下したためと考えられる。 また、前回の機体重整備時におけるピンの点検後の再取付け時に、ねじ部へのグリースの塗布が適切でなかったこと及びトルクリンクが誤って組み立てられたことが腐食の進行を早めた可能性が考えられる。

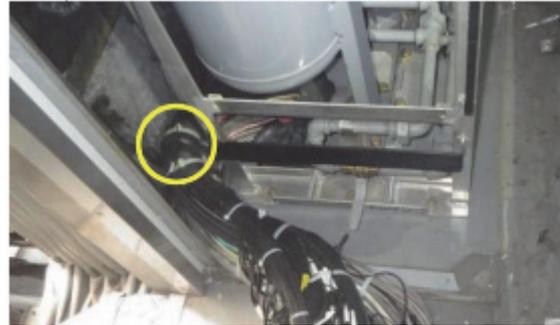
通路側から見た配線状況
(○印のケーブル束の裏側で断線)

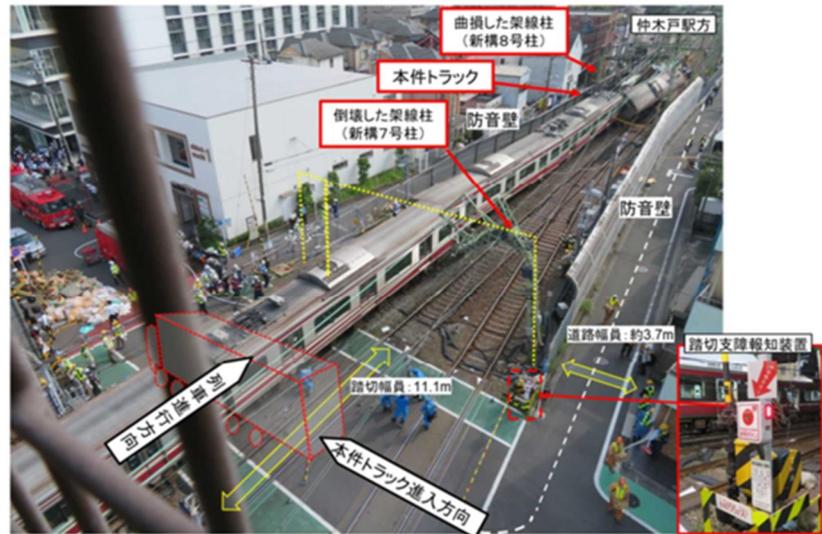
事故現場付近の状況

令和元年9月5日、青砥駅発三崎口駅行きの列車が、神奈川新町第1踏切道において普通貨物自動車と衝突し、列車が脱線しました。また貨物自動車は大破、炎上しました。

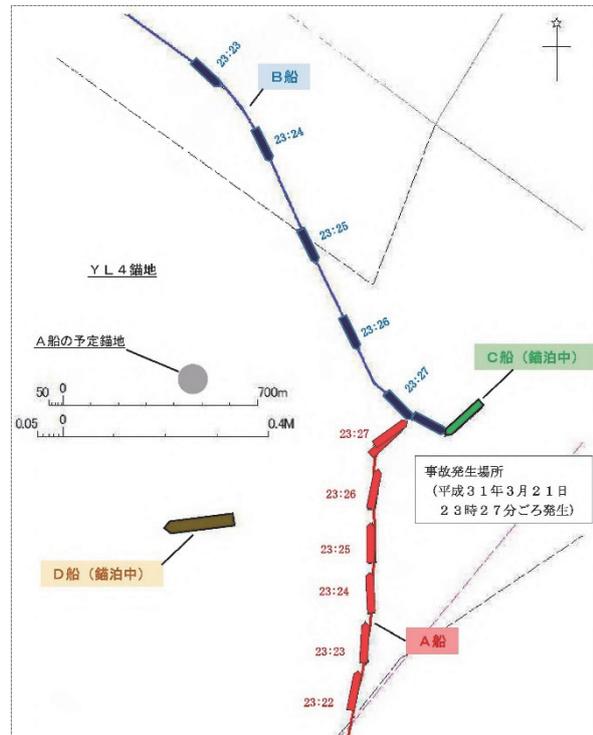
本事故の調査にあたっては、衝突前の各時刻における衝突危険度の高まりによる適切な避航操船の開始時機、船舶の位置関係による適切な避航方法の目安のほか、これらを事故時の実際の操船と比較し、両船の操船者の判断にいつどのような不具合があったのかなどを明らかにするため、両船の船舶自動識別装置（AIS）記録をもとに複数の評価指標を用いて衝突危険度の解析が行われました。

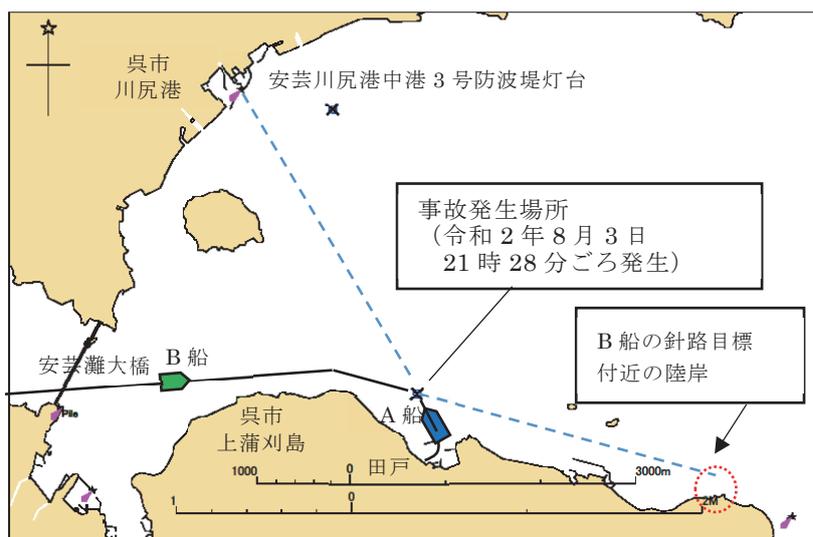
事故発生経過概略図

令和 2 年 8 月 3 日、広島県呉市上蒲刈島北方沖において、4.2 トンのプレジャーボート（A 船）は、釣りをを行った後、法定灯火を表示し帰港するため北北西進中、1.0 トンの漁船（B 船）は、両色灯を表示し漁場を移動するため東南東進中、両船が衝突し、漁船の甲板員が外傷性ショックにより死亡しました。

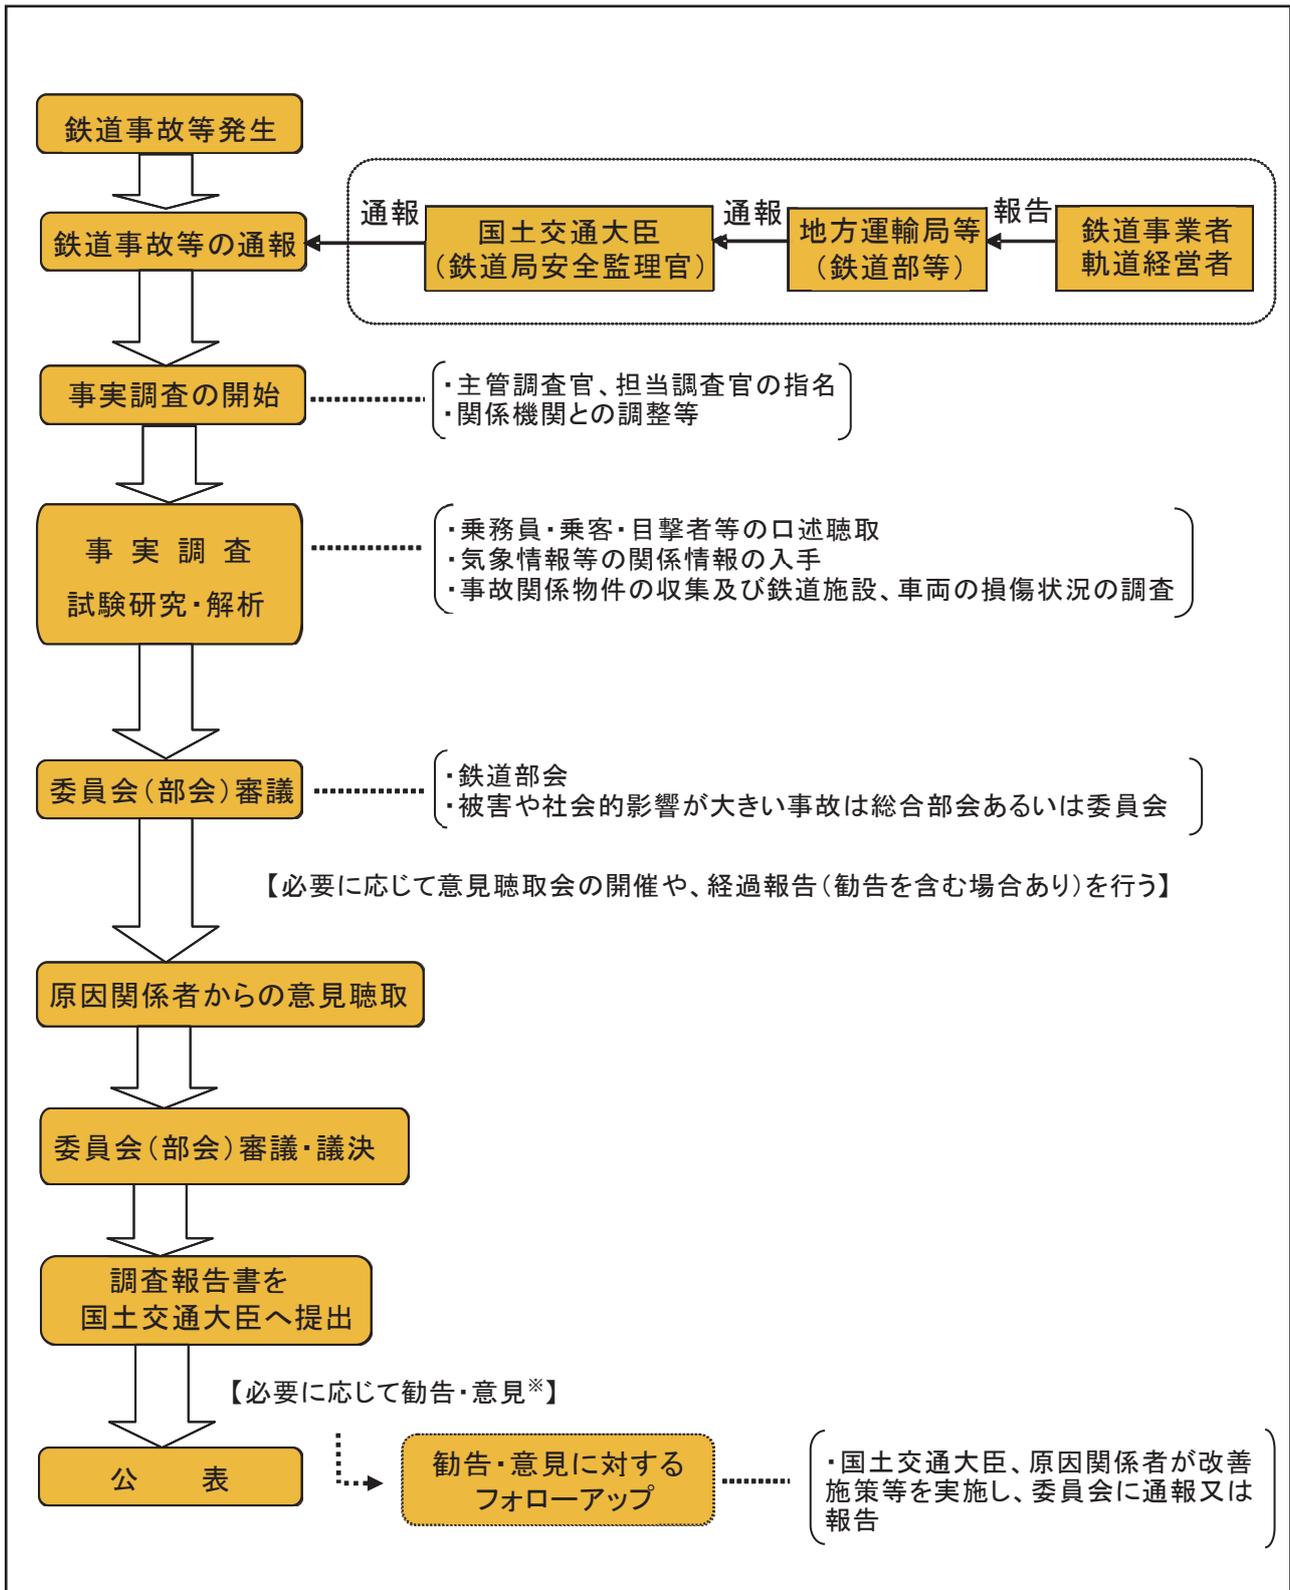
2 鉄道事故等調査の流れ

※ 意見については、上図の流れに限らず、事故等の防止又は事故の被害の軽減のために必要があると認めるときに述べることができる。

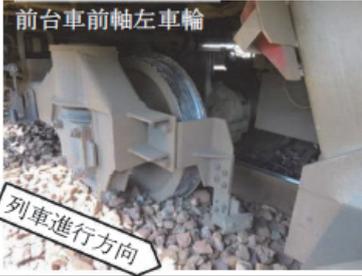
<p>原因</p>	<p>本事故は、列車が半径300mの左曲線を通過中に軌間が動的に拡大したため、前台車全2軸の左車輪が軌間内に落下し、続いて前台車全2軸の右車輪が軌間外に落下したことによって発生したと考えられる。 軌間が動的に拡大したことについては、まくらぎの不良やレール締結状態の不良が連続していたために、列車通過時の横圧によってレール小返り及びレール横移動が生じたことによるものと考えられる。 まくらぎの不良やレール締結状態の不良が連続していたことについては、まくらぎ及びレール締結装置の管理において技術力不足が見受けられる現業機関の社員が経過観察で良いと考え、整備が行われなかったためと考えられる。また、技術力不足については、本社の現業機関社員に対する教育の実施及び確認が不十分だったためと考えられる。</p>	
<p>事故等の後の措置</p>	<p>事故後に同社が講じた措置</p> <p>(1) 緊急対策</p> <ul style="list-style-type: none"> ① 当該脱線箇所を含む、始点より0k470m付近までの不良まくらぎ箇所の、まくらぎ交換(292本)及び軌道整備を実施(3月28日完了)。 ② 全線のR400m以下の曲線で、まくらぎの連続不良が確認されている箇所の少なくとも3本に1本について、また、不良の進行しているまくらぎについて、交換(68本)のうえ、タイプレートの設置を実施(3月28日完了)。 ③ 運転再開日から7日間、当該脱線箇所の制限速度について、下り列車については55km/hを40km/h下げて15km/h以下の徐行運転を、上り列車については45km/hを30km/h下げて15km/h以下の徐行運転をそれぞれ実施し、軌道検測を毎日実施して軌道の状況を監視する(令和2年4月1日～同4月7日まで実施)。 <p>(2) 恒久対策</p> <ul style="list-style-type: none"> ① まくらぎの検査時や線路徒歩巡視時等には、まくらぎの腐食状況を確認し、状況に応じてレール底部やタイプレートの木まくらぎへの食い込みやズレなど、特にまくらぎとレール締結装置の締結状態を確認することとする。また、まくらぎの検査結果をまくらぎの1本管理台帳で確実に管理するとともに、適切な軌道整備を実施する(令和2年3月31日から実施)。 ② 検査書類については安全統括管理者までの確認としたうえ、緊急に補修等を必要とする案件の場合は、費用等を付度せず早急に情報を上申できる体制を作る。また、各区長とは定期的(月に1回程度)に面談を行って情報を共有することとした(工務区は令和2年11月26日から実施)。 ③ 工務区の作業員が少ないために作業が捗らなかったことから、工務区に2名の新規採用を実施した(令和2年10月1日)。また、同年12月にも1名の採用を実施した。 ④ 始点～0k470m付近の木まくらぎをPCまくらぎに交換した(令和2年10月3日)。 ⑤ 不良まくらぎや犬くぎ浮きを評価する際の参考となるように、写真による参考事例をあげ、工務区内で周知した(令和2年10月16日から実施)。 ⑥ まくらぎ調査において、交換する必要がないまくらぎに犬くぎ浮きがあった場合、まくらぎ管理台帳に犬くぎ浮きを記載していなかったが、まくらぎ1本管理内規を変更(早期に対応する予定)して、判定ランクにD(まくらぎの状態は良いが、犬くぎ浮きが発生しているために打替え又は打締めに対応が必要な場合は、まくらぎに△の印を付す)を追加する。併せて、まくらぎ調査時に犬くぎが浮いていたまくらぎに、ペンキで△の印を付した(令和2年11月10日に終了)。 ⑦ タイプレート敷設区間においてまくらぎ交換等の整備を行う際に、犬くぎの打込み本数を「軌道の維持管理マニュアル」に記載されている本数に切り替えることを決定した(工事発生の都度、実施する)。 ⑧ 美濃太田駅～関駅間の橋まくらぎ不良箇所の点検整備(令和2年度交換予定)。 ⑨ 分岐まくらぎ箇所を除く、R400m以下の曲線部の少なくとも3本に1本のPCまくらぎ化(令和5年度までに実施予定)。

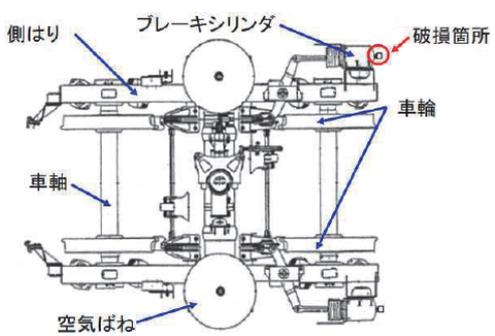
原因	<p>本重大インシデントは、列車が右側面から前台車後軸の前方に侵入してきた動物と衝突してブレーキシリンダにつながる配管が折損し、元空気タンクからブレーキシリンダ間の圧縮空気が全て漏気してしまったため、元空気タンク、供給空気タンク及び保安空気タンクに蓄えられた圧縮空気がなくなり、各車輪に押し付けている全ての制輪子が緩解し、常用ブレーキと保安ブレーキ両方が機能しなくなったことにより、非常ブレーキで下り勾配区間内に一旦停止した列車が逸走したものと推定される。</p> <p>ブレーキシリンダにつながる配管が折損したことについては、配管が車体側面に近い位置でブレーキシリンダの下側に張り出しているため、右側面から前台車後軸の前方に侵入した動物との衝突を防ぐことができず、進行方向と逆向きに付け根部分で曲がったと考えられる。</p>		
	事故等の後の措置	<p>1 本重大インシデント後に同社が講じた措置</p> <p>(1) 緊急対策 次の項目を実施することとした。</p> <p>① 本重大インシデントについて、同社の全乗務員に対し周知するとともに、運転の途中等で床下点検を行う際にはシリンダー部ブレーキ管からのエア漏れに細心の注意を払うこと（車庫内点検時含む）を再徹底した。（令和2年10月11日に周知完了）</p> <p>② 同種構造の車両全16両について、ブレーキシリンダにつながる配管を台車枠に固定し、動物と衝突しても配管が容易に折損しない対策を実施した。（令和2年10月23日に完了）なお、対策については同社とタンゴ鉄道で相互協議し、タンゴ鉄道が予算調整し実施した。</p> <p>③ 同社とタンゴ鉄道は沿線自治体に対して動物の捕獲活動の要望を行い、沿線自治体は所管の猟友会に依頼して鉄道沿線で衝突記録が多い箇所での捕獲を開始した。</p> <p>(2) 恒久対策 次の項目を実施することとした。</p> <p>① 「異常時に遭遇した場合の基本手順」を改訂し、ブレーキが作用しないときの取扱いについて明確にし、手ブレーキを使用することについて記載した。（令和2年11月1日付）</p> <p>② 同種構造の車両全16両について、ブレーキシリンダにつながる配管の経路変更の実施に向けて、同社とタンゴ鉄道で相互協議し、準備を進めている。</p> <p>2 本重大インシデント後に国土交通省が講じた措置</p> <p>国土交通省は、本重大インシデントの発生を踏まえ、次の措置を講じた。</p> <p>(1) 令和2年10月5日、鉄軌道事業者に対して、「情報提供」を実施するとともに、同社に対して、「原因究明と再発防止対策」を指示した。</p> <p>(2) 令和2年10月6日、同種構造（単車運行、ブレーキ配管及びシリンダーが台車枠の最外側に設置されている構造）の車両の有無について、鉄軌道事業者に対して、報告するよう指示した。</p> <p>(3) 令和3年5月6日、鉄軌道事業者に対して、1(1)②及び(2)②の対策内容について周知するとともに、同種構造の車両を所有する鉄軌道事業者に対して、同様な対策の検討を指示した。</p>

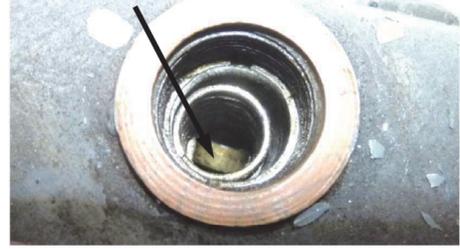
本件弁座棒が本件座穴から外れて本件弁座棒の側面が上を向いている状態

以上、1～3の状況が長期間繰り返されて、座ぐり内を徐々にせり上がっていた弁座棒下面が本重大インシデント発生時に座ぐりの上端を越えた結果、戸閉機械閉シリンダ内の圧縮空気が漏気し、その際の気流の風圧によって弁座棒と切換弁Aの圧着が解けて弁座棒が落下し、弁座棒が側面を上に向けた状態で座ぐり内に収まった可能性があると考えられる。

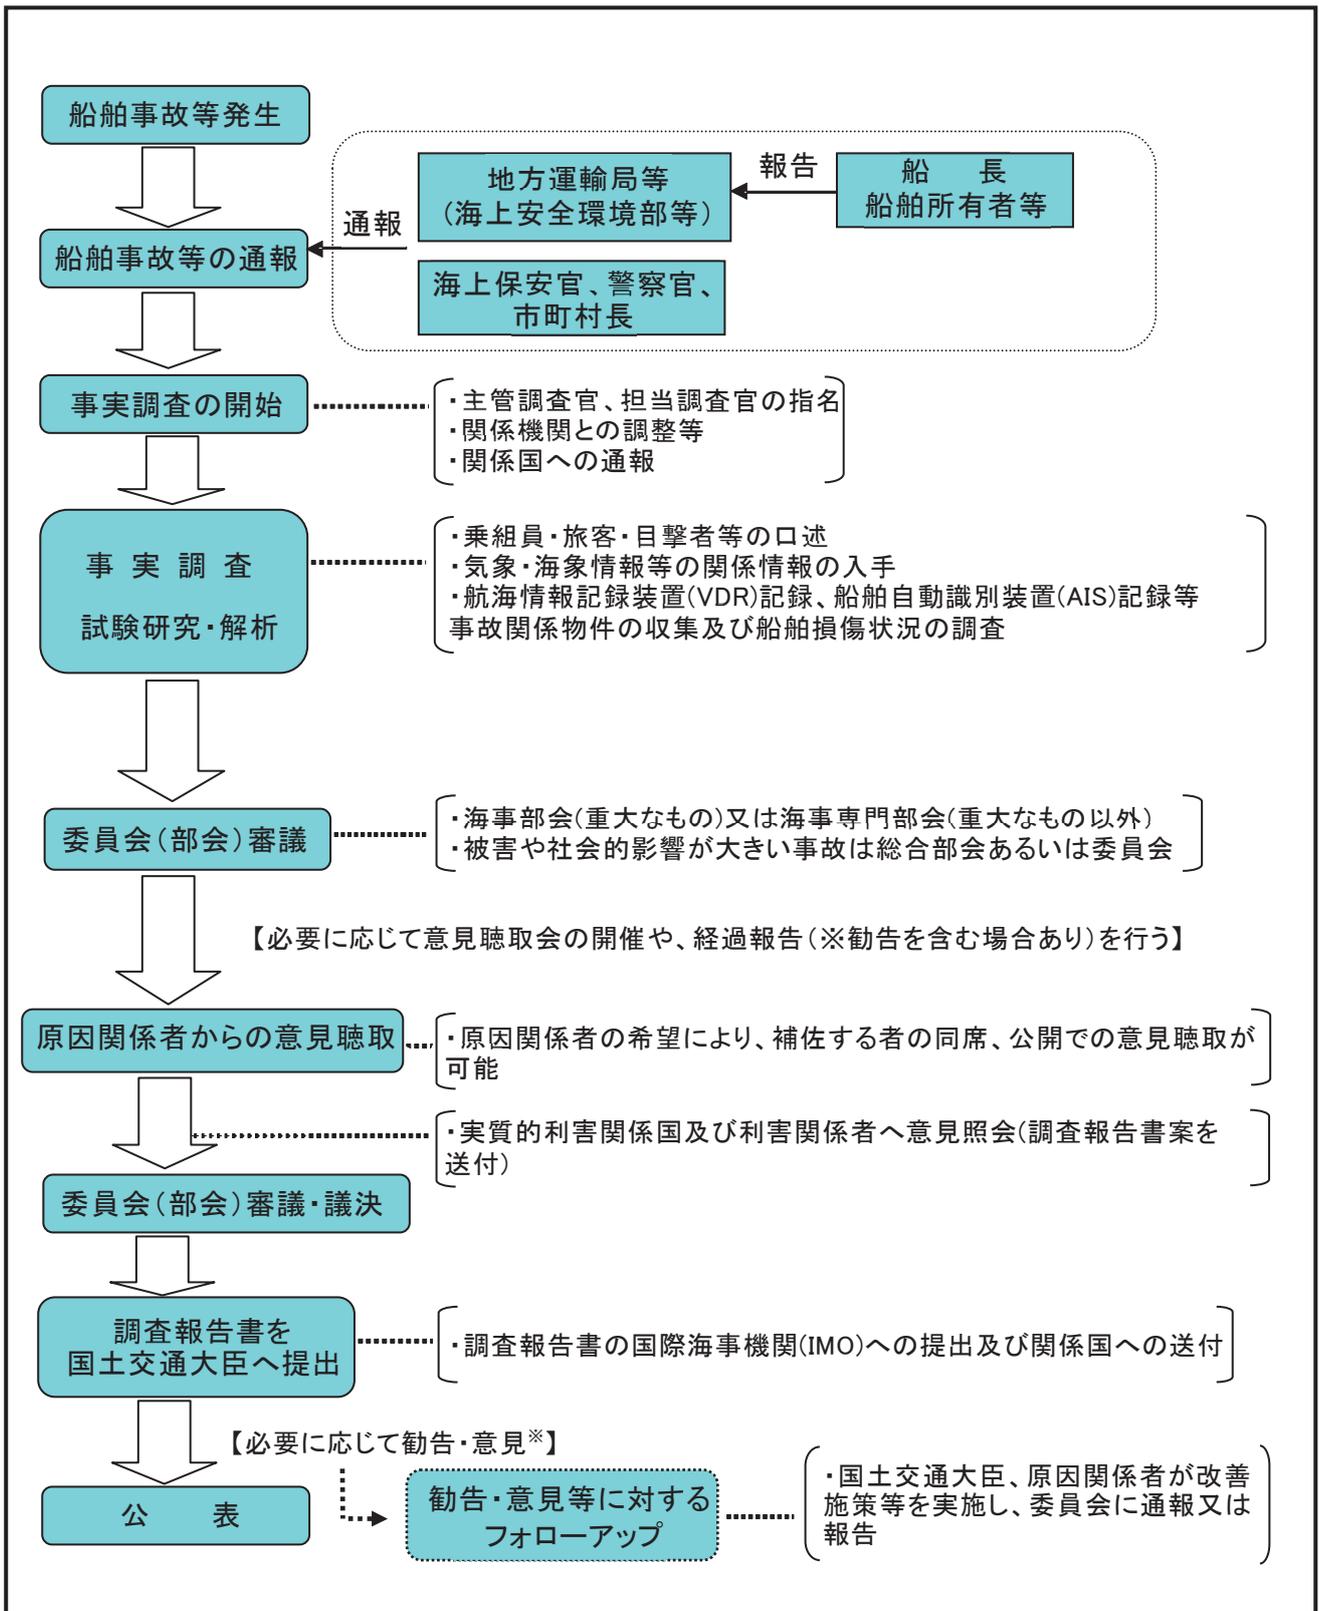
2 船舶事故等調査の流れ

※ 意見については、上図の流れに限らず、事故等の防止又は事故の被害の軽減のために必要があると認めるときに述べることができる。

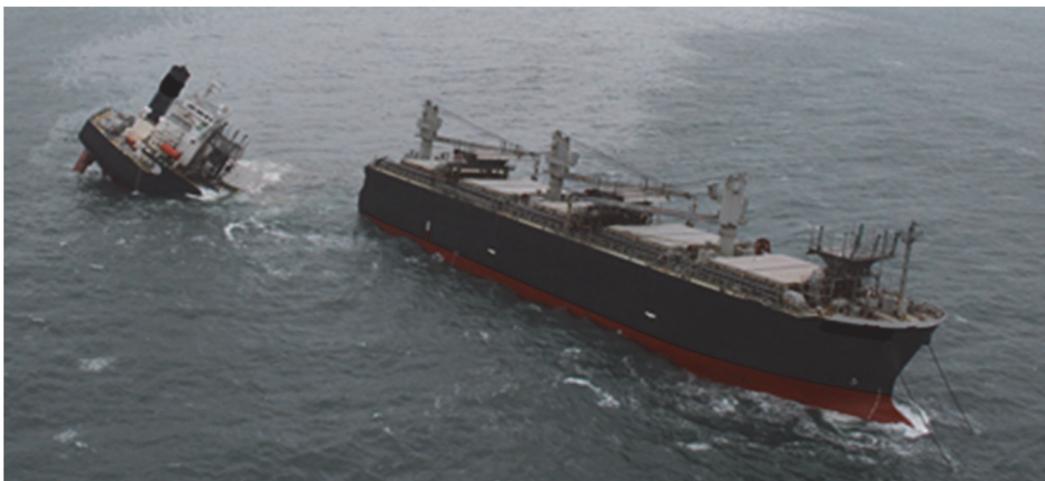
本事故により二つに分断した船体の船尾部は、船橋が水面下に没しているために乗船して調査することや船内の備え付けの書類を入手することが現時点では困難な状況ではありますが、船体の引き上げ作業の進捗状況を見ながら、今後調査を進める予定です。また、本船に関する情報の収集や船舶管理会社への聴き取り等、所要の調査も進めており、これまでに収集した情報とともに分析を行ったうえで、原因究明を行うこととしています。

二つに分断した船体の状況 8月12日撮影 第二管区海上保安本部提供

また、本事故は、船体の分断や油の流出もあり、社会的にも関心が高く、現地では、地元のテレビ局や新聞記者といった多くのぶら下がり取材を受けました。その結果、テレビ局のローカルニュースで船体調査の様子に加え、今後の調査として、船体の破断面の解析を行うことといった内容について、放送や地元新聞の記事でとりあげていただきました。

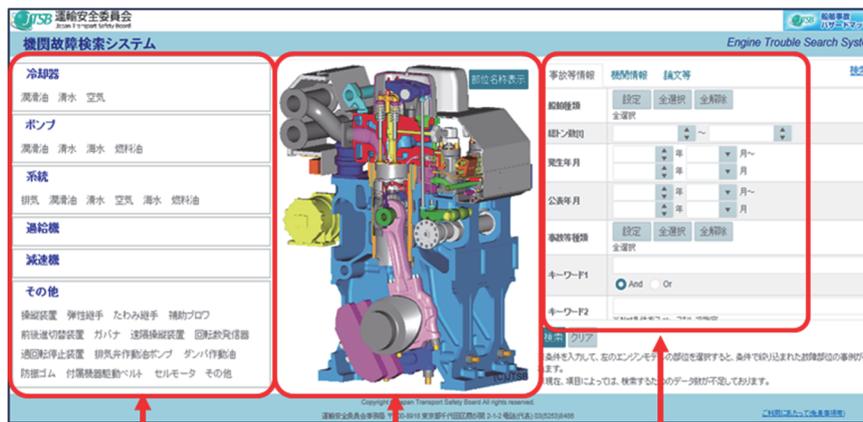
機関故障検索システム <https://jtsb.mlit.go.jp/hazardmap/etss/>

運輸安全委員会では、機関（エンジン）故障部位・部品から容易に事故等調査報告書を検索・活用できるツールが欲しいとの海事関係者の方々のご要望を受け、機関故障検索システム（ETSS：Engine Trouble Search System）を構築し、平成31年4月より運用を開始しました。

ETSS は、船舶事故等について、機関（エンジン）の故障部位・部品から対象事案を検索し、利用目的にあった報告書を活用していただくことを想定しており、ネット通信料のほかは無料でご利用いただけます。

場所 外観 条件 の、どれからも調べられます。

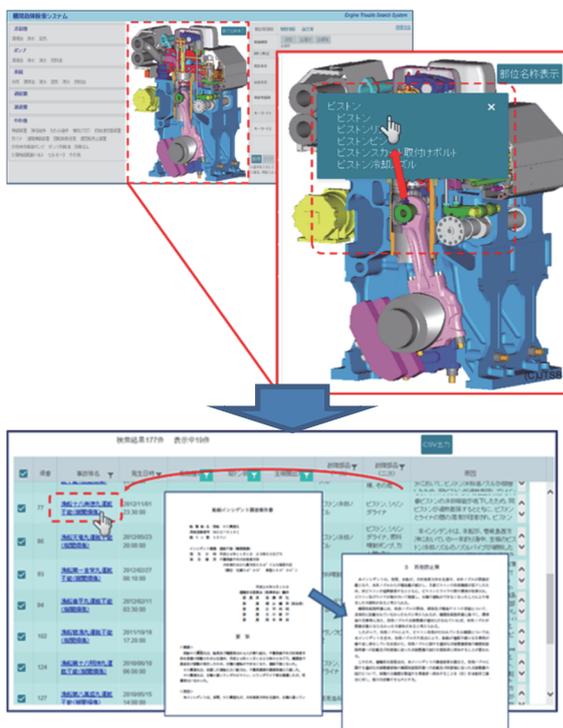
エンジンの一部が過熱していたので、その場所（ピストン部）を選び、故障した事例を調べる

- ① 外観図のピストン部を選択すると、ピストン部に関する部位がさらに詳しく表示されます。選択すると関係する報告書の一覧が表示されます。
- ② 件数が多い場合は、船舶種類、総トン数、出力、損傷した部品や原因等で絞り込みができます。船舶種類で「漁船」、総トン数で「1～20トン」の間、出力「400～500」の間を選択し、絞り込みを行い、「冷却機能が低下し、同ピストンが過熱膨張」との文言を発見。
- ③ 関係しそうな報告書を見つけて活用していただけます。
