## 第5章 船舶事故等調査活動

### 1 調査対象となる船舶事故・船舶インシデント

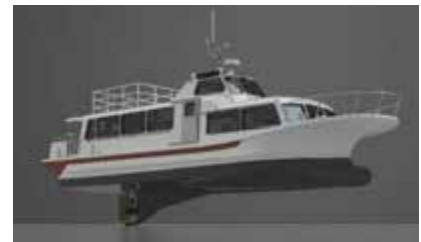
※簡易モデル

当委員会の事故調査には、科学的かつ客観的に原因究明を行うことが強く求められているところですが、令和4年4月23日に発生した旅客船 KAZU I 沈没事故の調査においては、3Dモデルを活用した解析を実施しました。

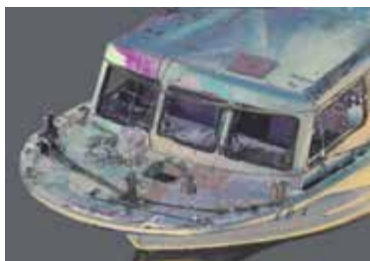
湾曲した甲板の形状、船首ハッチと舷縁との高さ関係を確認

KAZU I 沈没事故の調査報告書には、この 3D モデル画像を複数掲載しています。その一例をご紹介します。

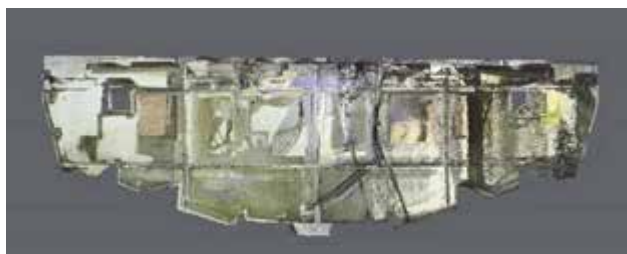
構造物により全体を写真撮影できない船内隔壁の再現

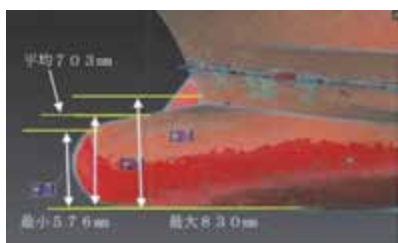
事故当時の喫水の推定

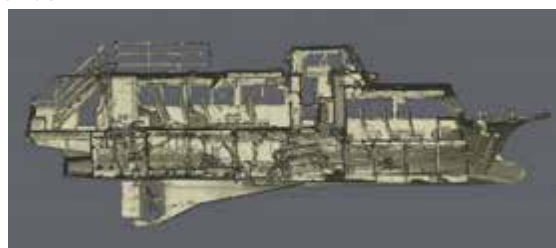
断面図により、船内各室、各構造物の配置を視覚化

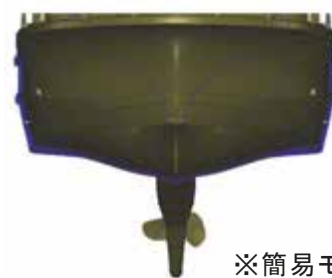
※簡易モデル  
複数の断面座標値により形状を特定

船体運動、波の打ち込み、浸水量、船体傾斜等の状況を解析するには、船体の外形はもちろん、船首ハッチ等開口部の位置や大きさ、船内区画の隔壁の位置、隔壁開口部の高さ・大きさといった座標値のほか、船内各区画の容積や、主機等の重量物の位置なども必要ですが、これらのデータも 3D モデルの解析により算出しています。
