3. 雲中飛行等事故の背景

3-1 操縦士の判断に関する記述の内訳

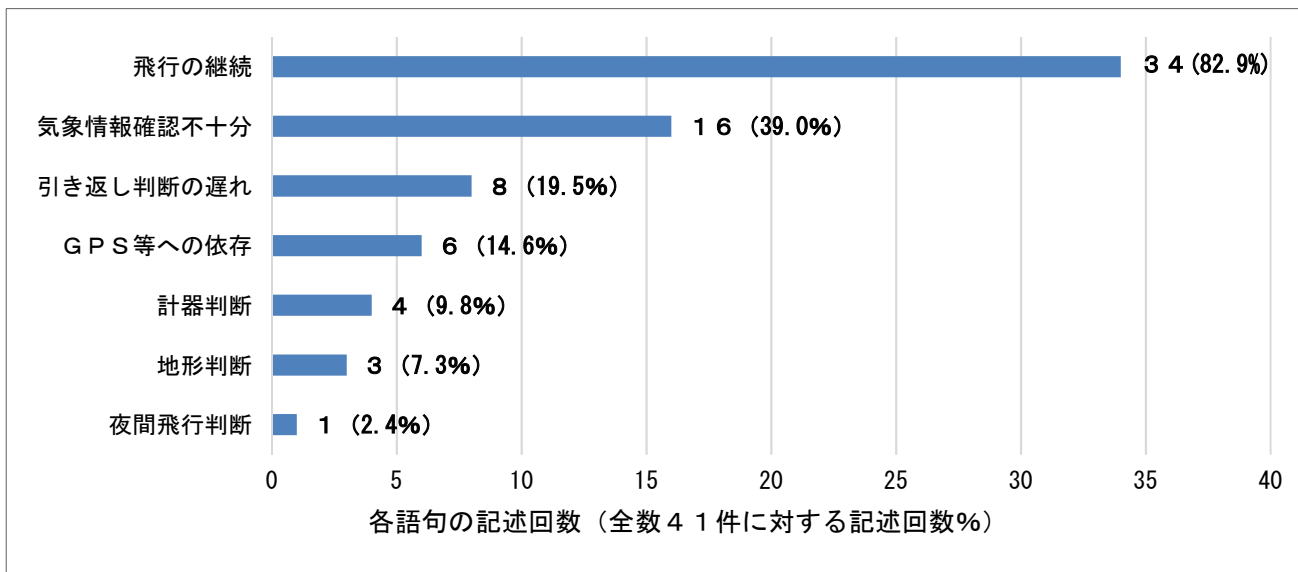
図6 判断に関する記述

図6は、事故発生に関与したと考えられる操縦士の判断について、事故調査報告書に記述された、関係語句を集計し、まとめたものです。（複数の語句が記述されている事故はそれぞれ計上）

- ・「飛行の継続」に関する記述が最も多い34件に見られ、全数の8割を越えていた。
- ・「気象情報確認不十分」が16件で約4割を占め、「引き返し判断の遅れ」も8件、約2割の発生状況であった。

- ・事故調査報告書の中で最も多く記述されていた語句は、「飛行の継続」が34件（82.9%）、次いで、「気象情報確認不十分」が16件（39.0%）、「引き返し判断の遅れ」が8件（19.5%）と続き、記述状況の中で目立っている。

- ・ 事故調査報告書の記述によれば、約7割の操縦士が何らかの形で出発前の気象情報を確認していた。
 - ・ 一方で、図6（操縦士の判断に関する記述状況）で見たように、「気象情報確認不十分」が約4割を占めていた。
 - ・ 操縦士が死亡している場合は、具体的な確認内容は不明。
- ・ 出発前の最新の気象情報の収集に加えて、飛行中も継続的な気象情報の収集に努め、飛行判断に反映させる必要がある。
 - ・ 地域の気象事情など普段から整理し、関係者間で研修等により情報共有をしながら、意識向上を図る必要がある。

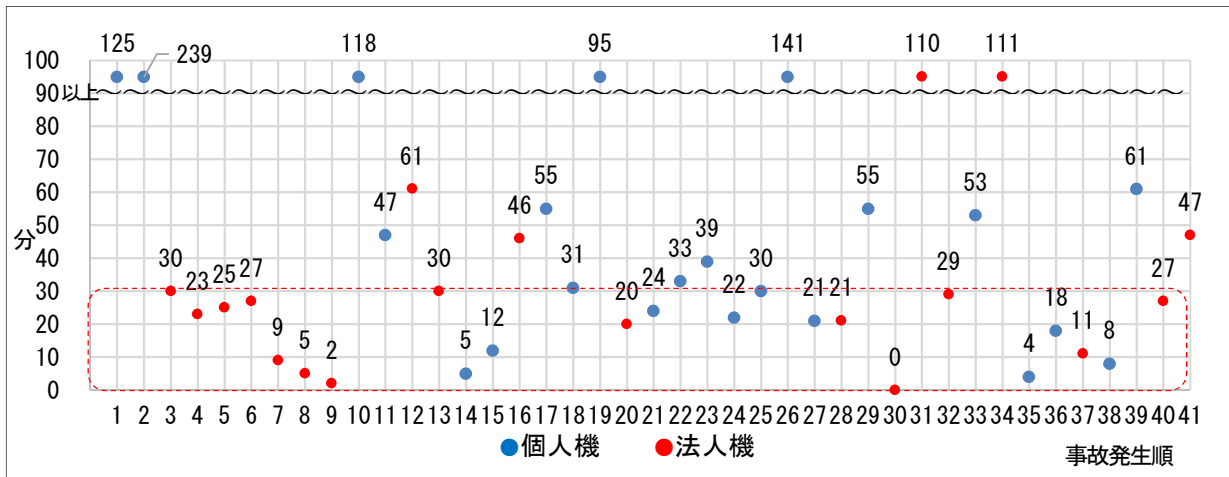
図7 離陸から事故発生までの経過時間

- ・離陸から事故発生までの経過時間は、最小で0分、最大で239分、平均は46分であった。
- ・離陸後、比較的早い経過時間で事故は発生し、30分未満の発生（赤点線枠内）は20件（48.8%）を占めていた。

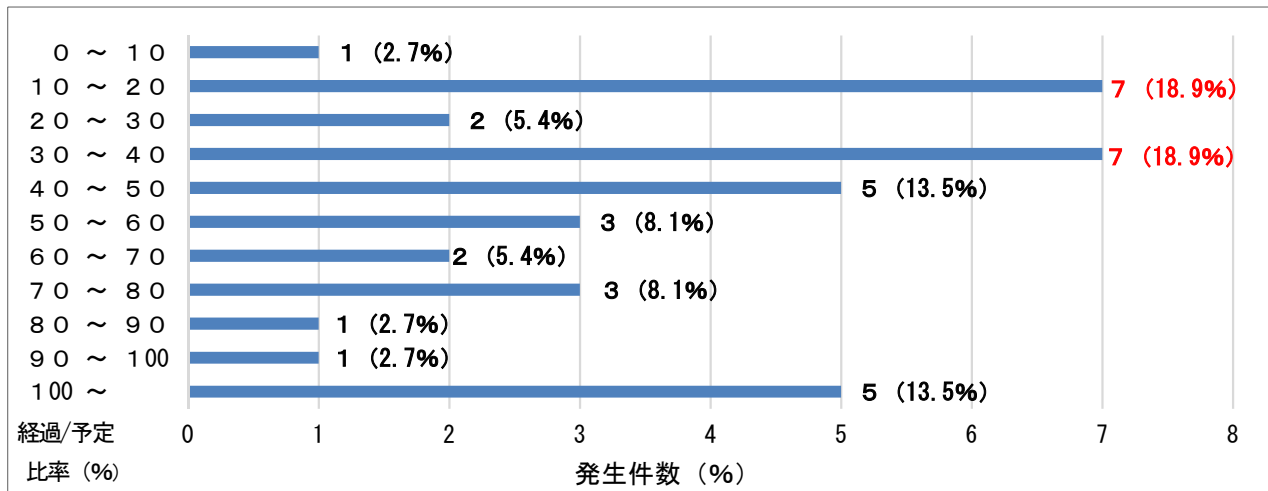
図8 予定時間に対する経過時間の比率

予定時間に対する経過時間の比率を、図8に整理しました。(全37件)

- ・平均比率は、54.2%であった。
- ・過半数にあたる22件が、50% (予定時間の中間) 未満で発生していた。
- ・10~20%の比率で発生した事故(7件)は、離陸後、間もなく、雲中飛行等に陥った可能性。
- ・30~40%の比率で発生した事故(7件)は、離陸後、ある程度時間が経過してから、雲中飛行等に陥った可能性。

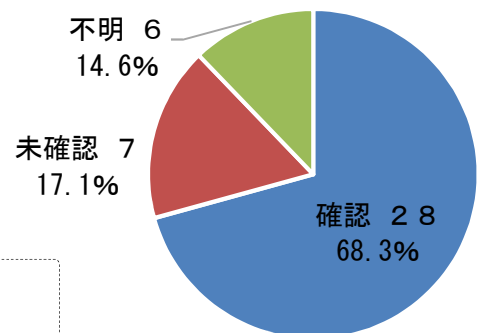
図9 出発前の気象情報の確認

図9に、出発前の気象情報の確認状況を示しましたので、見てみましょう。

- 確認 (操縦士による確認行為があった)
- 未確認 (操縦士による確認行為がなかった)
- 不明 (操縦士による確認行為について事故調査報告書に記述なし)

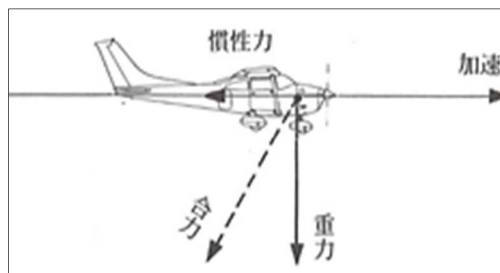
図10

直線加速度による空間識失調は、飛行中の加速や減速の加速度によって起こる錯覚です。水平飛行中の飛行機が出力を増して加速した場合、合力は図10のとおり、重力と慣性力の合力が後下方に作用します。この時、機体の前進による加速によって、背中が座席に押しつけられ、耳石（※）も前進の加速度をキャッチします。その際に、特に外景が見えない時は、図11のとおり合力の方向を地球の中心方向、すなわち重力の方向と錯覚して、パイロットは機首上げ、上昇している感覚を受けます。

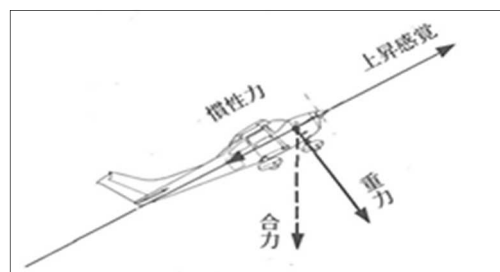
図11

この上昇感覚のために、パイロットは機首を下げようとすると、降下の姿勢となり、さらに加速度が増加することになります。この錯覚のままに操縦すると、機首下げの異常姿勢に陥ることがあります。

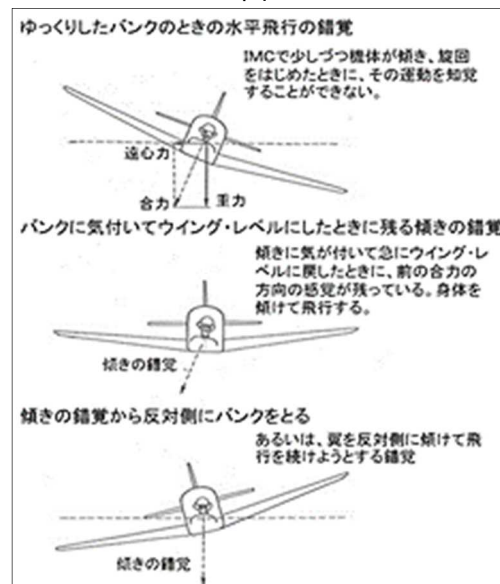
図12

ゆっくりとした旋回に入った場合には、角加速度が小さいので三半規管（※）は旋回を感知できない。計器気象状態で水平飛行中に、飛行機がゆっくりバンクし、それにパイロットが気付いていないことがある。やがて、計器の指示などで傾きに気付いて、急いで傾きを修正した場合にリーン（傾き）の錯覚が起こってくる。

例えば、修正操作で水平飛行に戻ったとき、この修正のためのロール・アウトは、反対側へのロール・インとして三半規管に誤って認識される。その時にはパイロットには、計器指示で水平に戻ったことが分かっているにもかかわらず、感覚としては、修正操作を行った方向への傾きの錯覚が残っている。このため修正方向と反対側に自分の身体を傾けようとする。これがリーンの錯覚である。
