安全にマリナーレジャーを楽しむために！

～東京湾周辺海域における死傷事故防止に向けて～

運輸安全委員会事務局 横浜事務所

平成28年3月

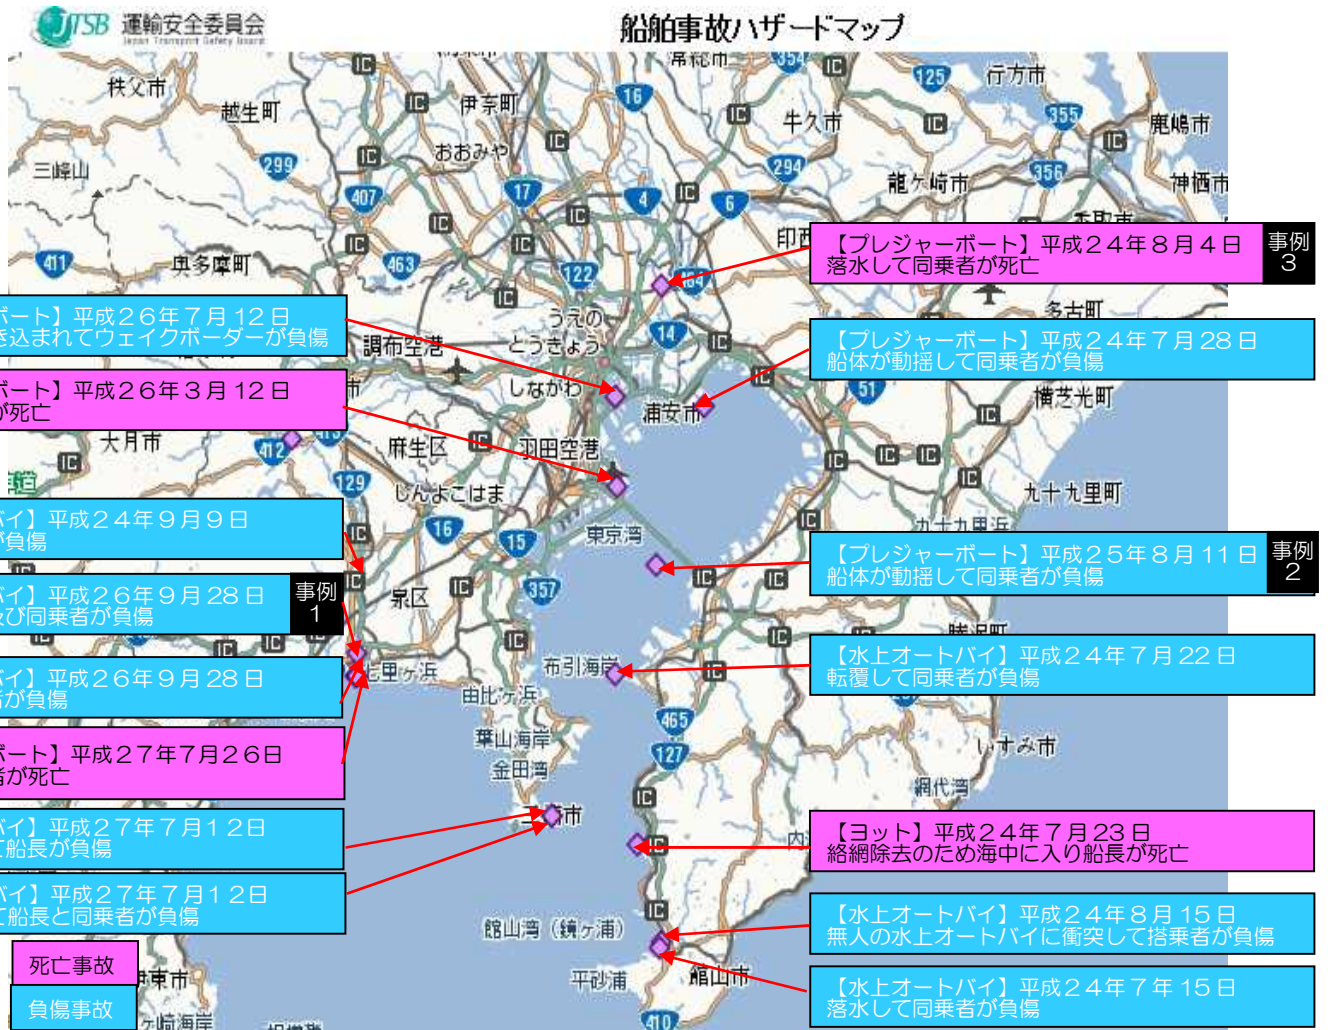
平成24年から平成27年の間に、東京湾周辺海域において発生したプレジャーボート及び水上オートバイが関係した死傷事故は、下図のとおり15件あり、死傷者は20人でした。

上図は、運輸安全委員会がウェブサイト上で公開している「船舶事故ハザードマップ」を基に事故発生現場を表したものです。

船舶事故ハザードマップは、当委員会が公表した船舶事故等調査報告書を基本データとして作成されており、どこで、どのような事故が発生しているのかを地図上で見ることができます（通信料以外は無料）。パソコンのほか、モバイル端末にも対応しています！
