J R 西日本 福知山線列車脱線事故
事故調査報告書に関する解説

運輸安全委員会 事務局

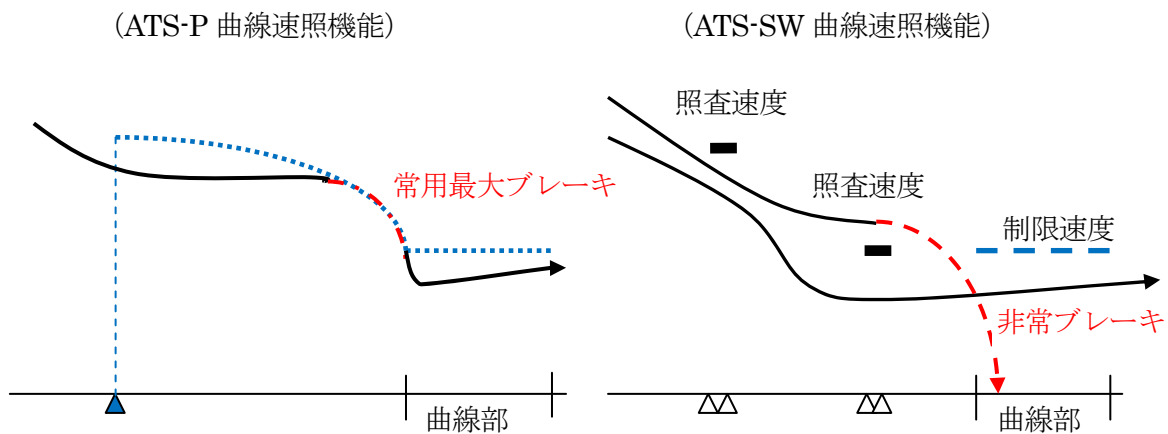
図－５ 曲線速照機能のイメージ

この機能を、曲線部に用いたものがP曲線速照機能です。この場合はP地上子の上を通過すると曲線入口までに曲線制限速度まで減速する速度パターンを列車の中で計算し、この速度パターンより列車の速度が大きいと、常用ブレーキにより列車を減速させ、制限速度以下になるとブレーキを緩め曲線を通過することができるというシステムです。この場合は、常用ブレーキですから非常ブレーキ作動時のような復帰の手続きは不要ですし、また、停車もしないため列車運行への影響はほとんど出ません。このATS-Pのシステム導入には、地上にP地上子を設置するだけでなく、列車にも速度パターンを計算し速度照査をする装置を載せておく必要があります。

福知山線では、事故発生時には、このATS-Pのシステムに切り替える工事を行っており、完成間近であり、事故現場の曲線には、P曲線速照機能の整備も行われることとなっていました。もちろん、列車脱線事故後に、事故現場の曲線には、このATS-P曲線速照機能が働くように、必要なP地上子などが設置されています。
