海難分析集 NO. 3

プレジャーボート海難の分析

～海難発生要因等からみた特徴～

海 難 審 判 庁

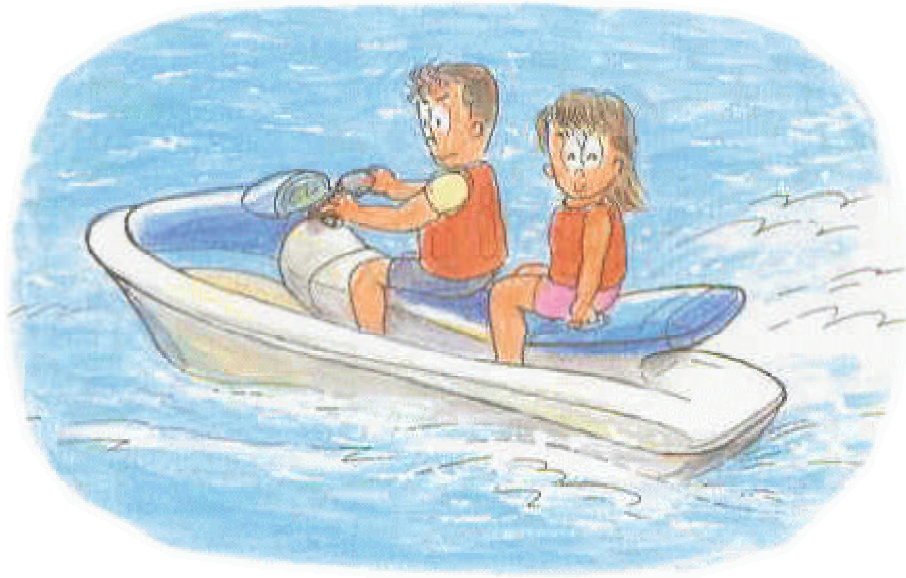
このように、無資格の操縦者は、緊急の回避措置の時にパニックに陥り、水上オートバイの構造から誤操作を起こしやすくなっている。

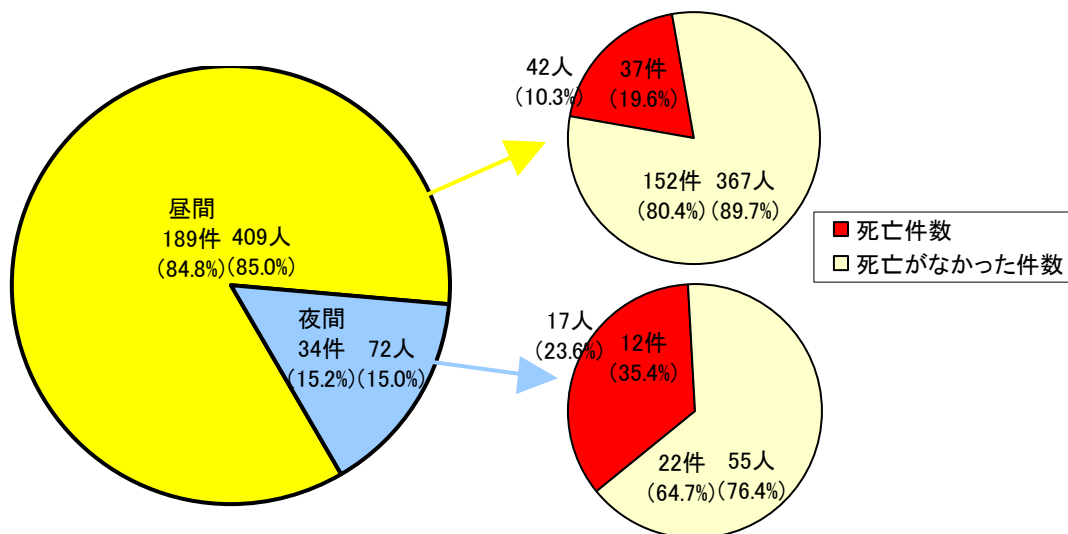
図52 昼夜別の海中転落者死亡等の状況

海中転落による死亡率は夜間が昼間の2倍

死亡者等の発生人数を昼夜別にみると、昼間は42人、夜間は17人で、プレジャーボートの主な活動時間帯である昼間の方が死亡者等は多い。しかし、それぞれの時間帯における海中転落者総数に占める死亡率を比較すると、昼間は409人中42人で10.3%、夜間は72人中17人で23.6%となり、夜間の海中転落は、昼間より発生件数は少ないものの、一度海中に転落すると死亡率が、昼間より2.3倍高いことを示している。

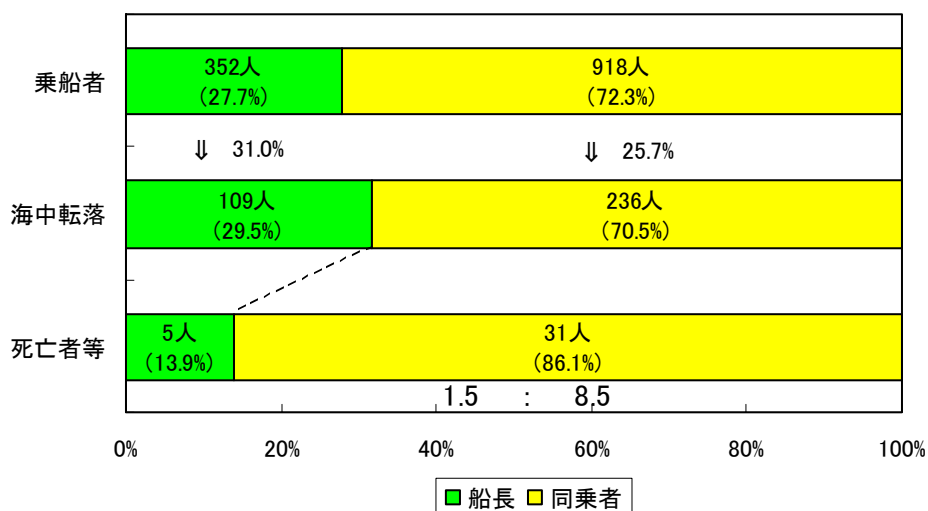
図 61 船長・同乗者別海中転落時死亡割合(モーターボートの複数乗船時)

**モーターボートに複数乗船している場合、死亡は同乗者の方が圧倒的に多い
(船長 1.5 : 同乗者 8.5)**
