## 第2 発航前の準備不足が海難発生にかかわった事件

### 「水路調査」、「機関・船体点検」、「気象・海象情報収集」の3つの発航前準備の不足が海難の原因となっている

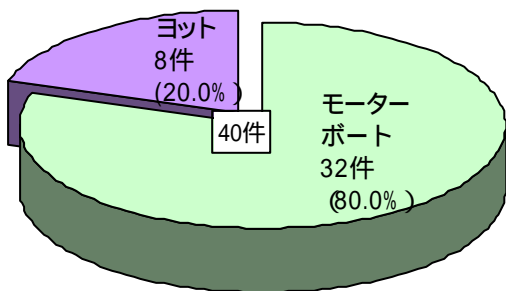
発航前に水路調査を十分に行わなかったことが海難原因と指摘された事件は40件あり、用途は、モーターボート 32件 80.0%、ヨット 8件 20.0%となっており、事件種類は、乗揚 22件、施設損傷 10件、衝突(単)6件、転覆、沈没各1件となっている。

図 20 用途別の内訳  
(発航前の水路調査不十分により発生した海難)

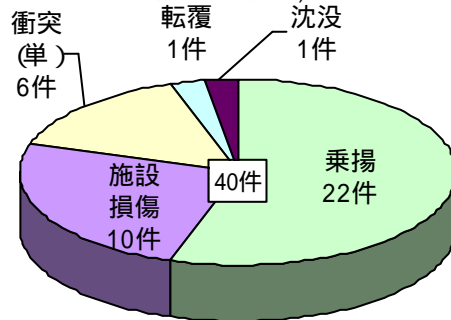
図 21 事件種類別の内訳  
(発航前の水路調査不十分により発生した海難)

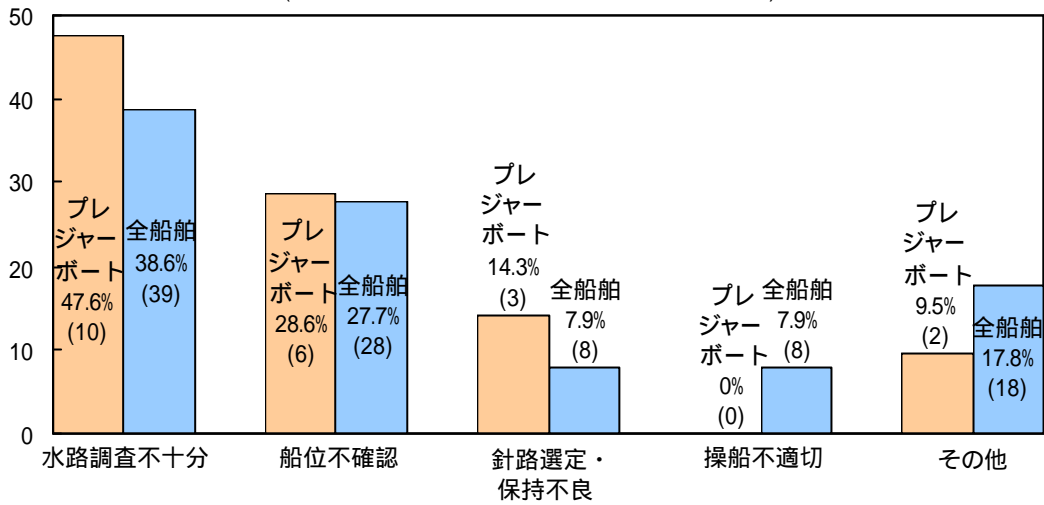
なお、施設損傷については、過去5年間に発生したプレジャーボートによる施設損傷事件全21件中の10件47.6%が水路調査不十分で、全船舶の施設損傷の原因における水路調査不十分の割合38.6%に比べてその割合が高く、プレジャーボートにおいては発航前の水路調査が十分に行われなかったために施設損傷事件を引き起こしているケースが多いことを示している。

図 22 施設損傷事件の海難原因  
(発航前の水路調査不十分により発生した海難)

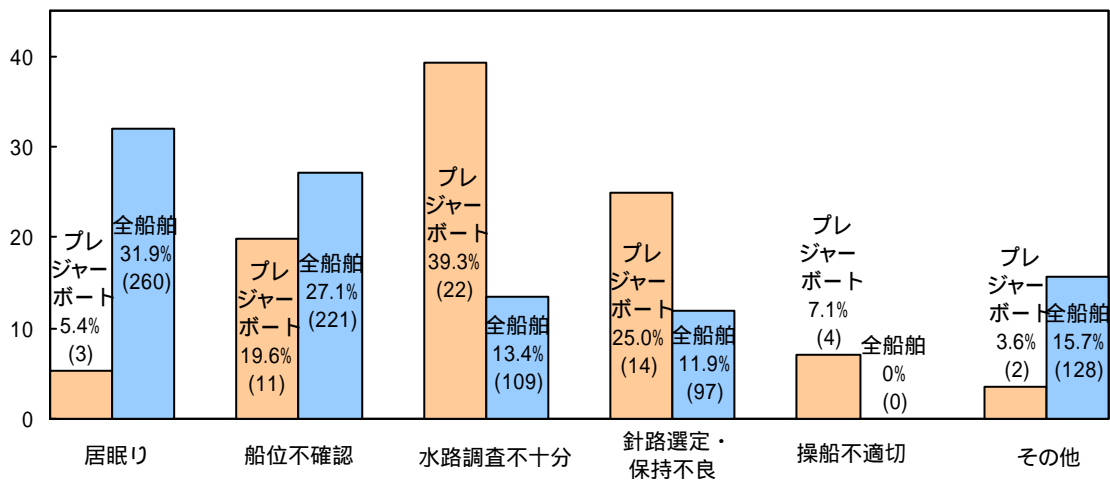
また、乗揚については、過去5年間に発生したプレジャーボートによる乗揚事件全56件中の22件39.3%が水路調査不十分で、全船舶の乗揚の原因における水路調査不十分の割合13.4%に比べてその割合が高く、プレジャーボートにおいては発航前の水路調査が十分に行われなかったために乗揚事件を引き起こしているケースが多いことを示している。

図 23 乗揚事件の海難原因  
(発航前の水路調査不十分により発生した海難)

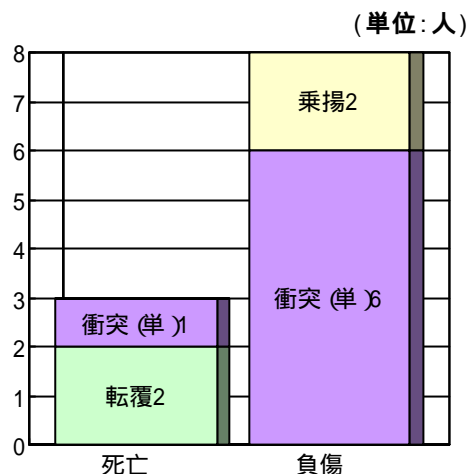
発航前の水路調査不十分が海難原因となった事件において、死亡3人及び負傷8人が発生しており、事件種類別の内訳は、衝突(単)3件で1人が死亡(脳挫傷)、6人が負傷し、乗揚2件で2人が負傷し、転覆1件で2人が死亡(溺水)している。用途はいず

図 24 死傷者の事件種類別内訳  
(発航前の水路調査不十分により発生した海難)

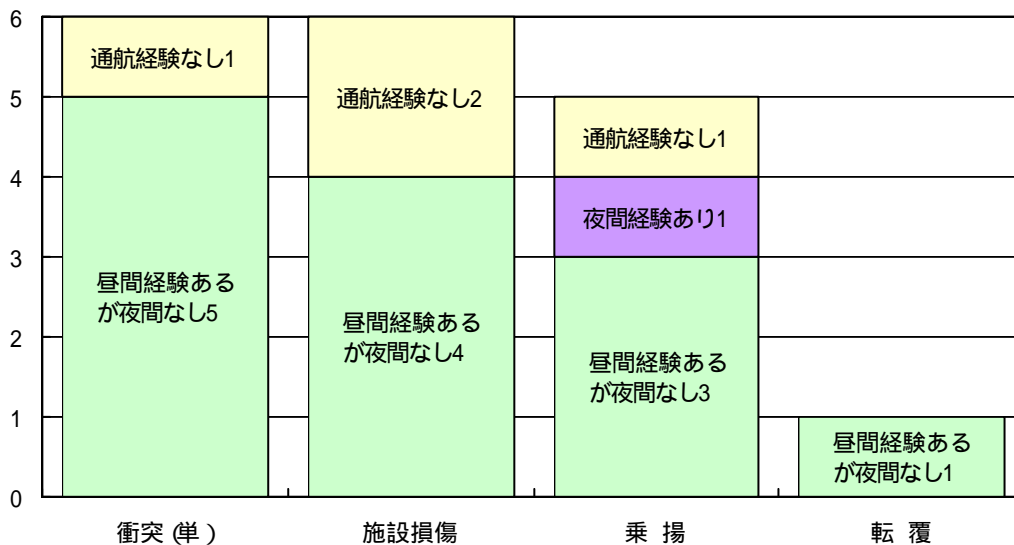
水路調査不十分が原因で発生した海難のうち、衝突(単)においては6件すべてが夜間に発生し、施設損傷においては10件中6件が夜間又は日没後の薄明時に、乗揚においては22件中5件が夜間に、転覆においては1件すべてが日没後の薄明時にそれぞれ発生している。

これら、夜間又は薄明時に発生した事件における、船長の当該海域通航経験の状況は次のとおりであり、昼間の通航経験があるものの夜間航行のための水路調査を行わないまま航行して海難に至っている例が多い。

図 27 事件種類別昼夜通航経験の有無  
(発航前の水路調査不十分により発生した海難)

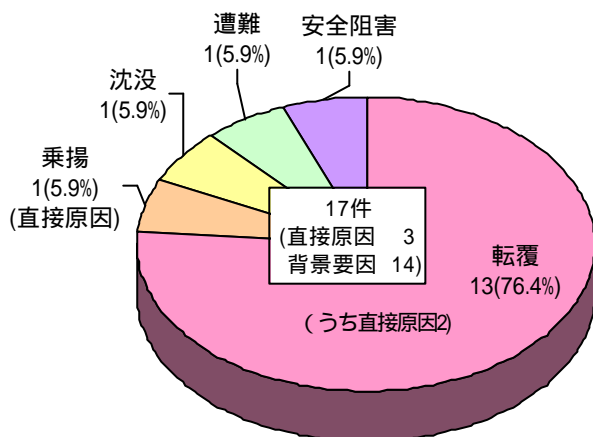
発航前に気象・海象に関する情報を収集しなかったことが海難の直接原因と指摘された事件は3件あり、用途は、いずれもモーターボートで、事件種類は、転覆2件、乗揚1件となっており、転覆で1人が負傷している。

また、気象・海象に対する配慮が不十分であったとされる28件の海難のうち、気象・海象の情報不収集が海難の背景要因となったと考えられる14件の内訳は転覆11件、沈没、遭難、安全阻害各1件となっており、転覆5件で船長1人が死亡、同乗者4人が死亡又は行方不明となっている。

図28 事件種類別の内訳  
(発航前の気象・海象の情報収集不十分による海難)

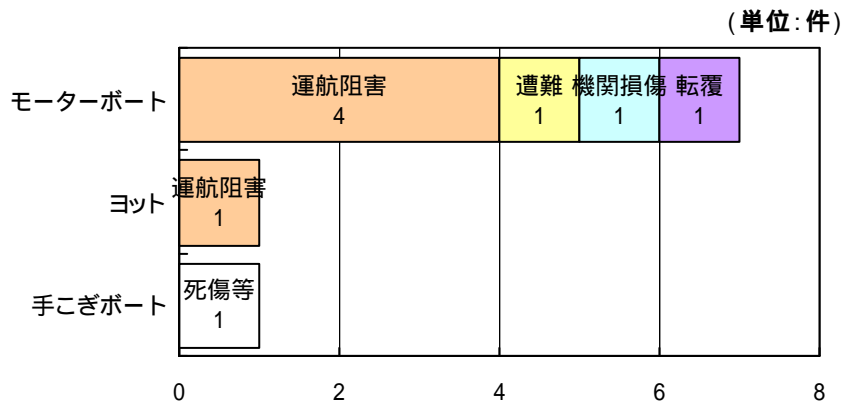
事件種類は、運航阻害5件、転覆、遭難、機関損傷及び死傷等各1件となっており、死傷等1件において、1人が溺死している。

図29 用途別・事件種類別の内訳  
(発航前の機関・船体等点検不足により発生した海難)

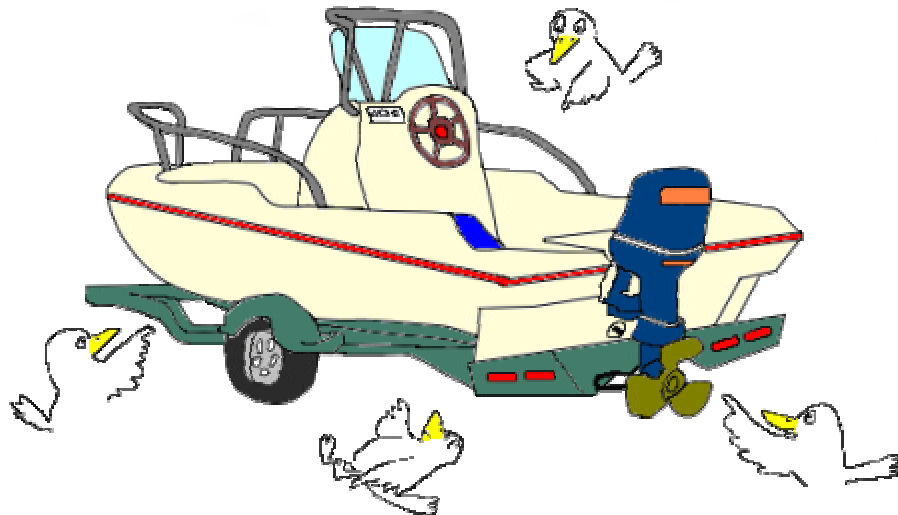
いろんな場所の点検をしよう！！

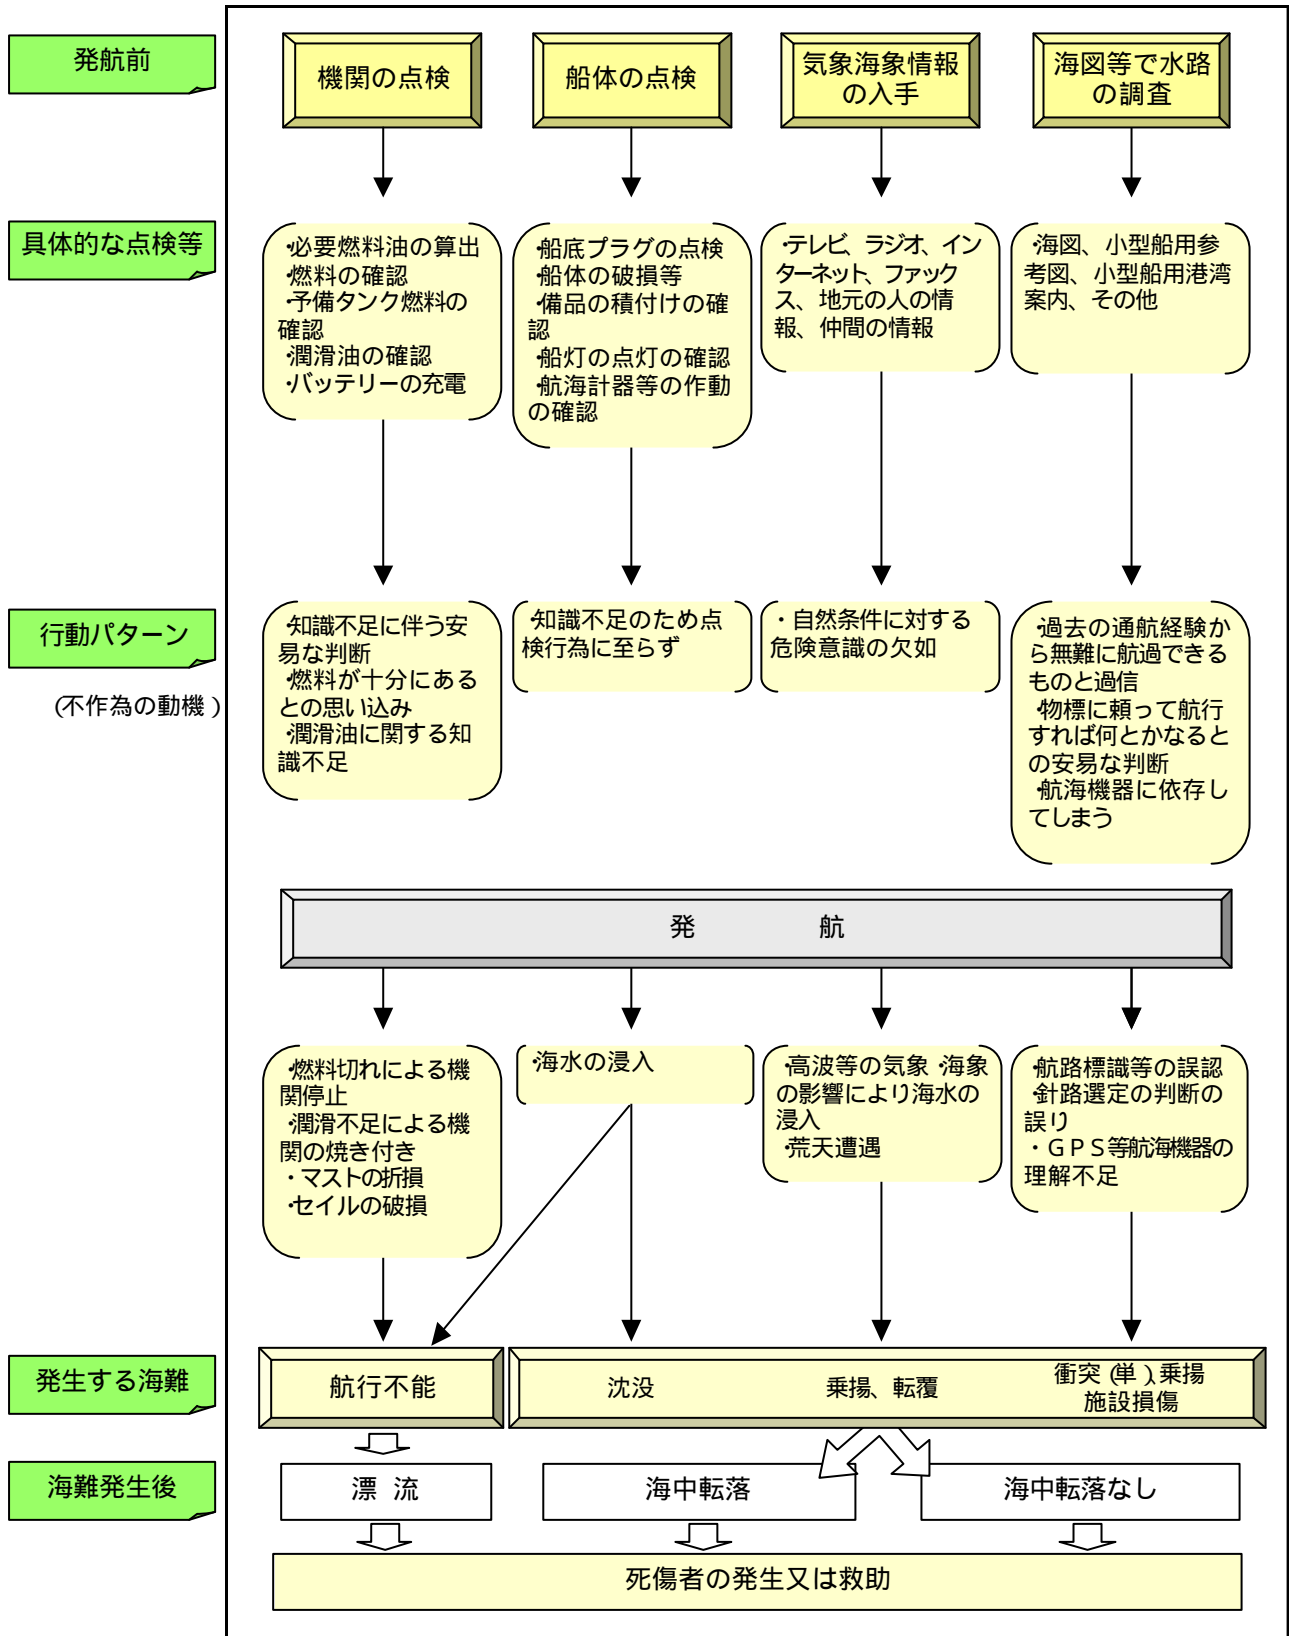
以下に発航前の準備不足による海難のメカニズムについて図示してみた。

発航前の準備不足が海難発生にかかわった事件のメカニズム
