第2節 裁判における海難原因

1 海難の種類からみた原因

海難審判庁では、海難審判によって海難原因を究明し、裁判によって明らかにしています。平成19年には、788件の裁判が言い渡され、前年の740件に比べ48件増加しています。

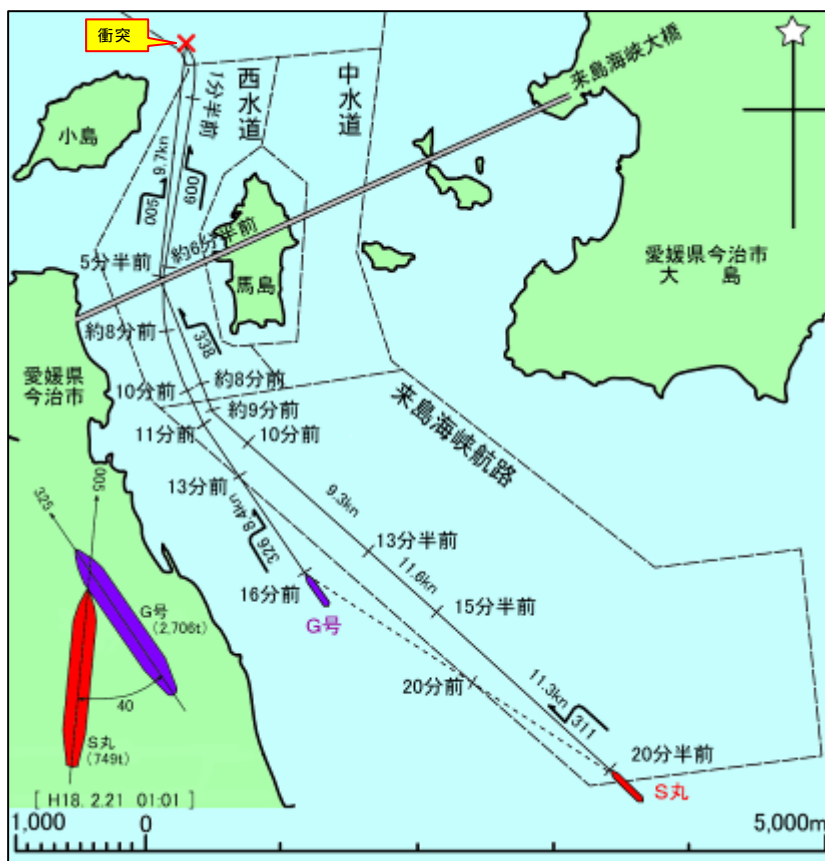
S丸は、船長が船橋当直に就き、G号に後続して来島海峡航路を通航中、S丸に乗り組んだばかりの船長の機関取扱いが気になって昇橋した機関長が、機関を常用回転数で維持したいと考え、半速力の回転数から全速力に近い回転数に上げ、船長からの減速命令に従わず、その後、船長自ら機関を操作して減速することなく、G号に接近する状況で進行した。衝突6分半前、G号との距離が360mとなったとき、来島マーチスからVHFで安全な船間距離を保つよう指導され、船長が機関長に重ねて減速を命じたが、同人が依然として従わず、減速するのを諦め続航中、G号が左回頭するのをみて、ようやく衝突の危険を感じた機関長が機関停止、全速力後進としたものの衝突した。

G号は船長が操船指揮を執り、二等航海士を手動操舵に、次席三等航海士を見張りにそれぞれ就け、来島海峡航路を進行中、衝突約8分前にレーダーでS丸の映像を右舷船尾19度500mのところに探知したが、この船間距離を保つだろうと思い、その後、動静監視を十分に行わなかったため、S丸が左舷間近に接近していることに気付かず、警告信号を行うことも、衝突を避けるための措置もとらず続航し、屈曲部付近で左回頭中、左舷至近にS丸を認め危険を感じ、急ぎ右舵一杯としたが衝突した。

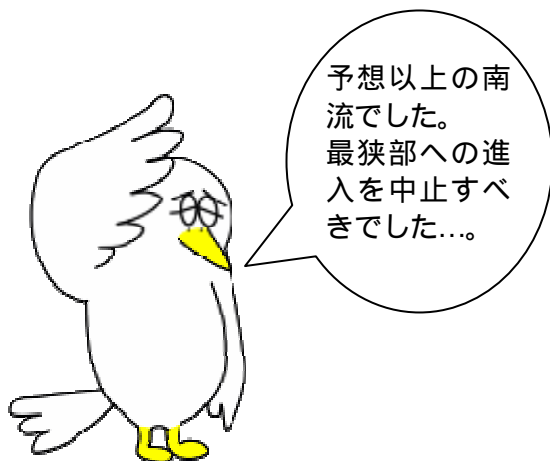
10時 38分、通航基準を超えて前進が困難となる状況であったが、このまま進行すれば何とか通航できるものと思い、鳴門海峡最狭部への進入を中止することなく続航し、強潮流を受けて速力が急激に低下して 10時 48分船体がほとんど停止し、前進困難に陥り操船の自由を失い、船体が大鳴門橋と平行となって南方に圧流され、一ツ箸の浅所に乗り揚げた。

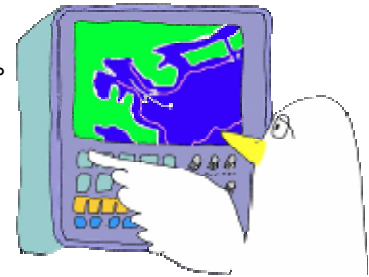
油送船O丸 × 漁船Y丸漁具 衝突

漁ろう中の漁船を視認後、動静監視を行わずに進行して衝突した事例

O丸は、船橋当直中の一等航海士が、衝突19分前針路を247度に定め、13.2ノットの速力で自動操舵により進行中、衝突9分前左舷船首方2.4海里にY丸を含む漁船3隻を初めて認めたが、船首方を右に無難にかわっていくものと判断し、発航前に入手した新しい地形図ソフトを現状のものと比較しようと思い立ち、GPSプロッターの画面を順次変えながら関門港までの地形図を見ることにした。

ることに熱中し、動静監視を十分に行わないまま続航していたので、Y丸がトロールにより漁ろうに従事していることも、同船と衝突のおそれがある態勢で接近することにも気付かず、その進路を避けずに進み、ふと船首方を向いたとき、目前に同船を認め、急いで手動操舵に切り替えて左舵をとったが、同船の船尾後方45mの曳網索に衝突した。

Y丸は、漁場到着後、マストに漁ろうに従事中を示す鼓形形象物1個を掲げて操業を開始し、衝突15分前針路を000度に定めて4ノットの速力とし、曳網索を250m延ばして手動操舵により曳網を開始した。衝突4分前、O丸が右舷船首53度1海里に存在し、衝突のおそれがある態勢で自船の進路を避けずに接近したが、汽笛不装備で警告信号を行うことも、衝突を避けるための協力動作をとることもなく進行して衝突し、船長が海中に投げ出されて溺死した。

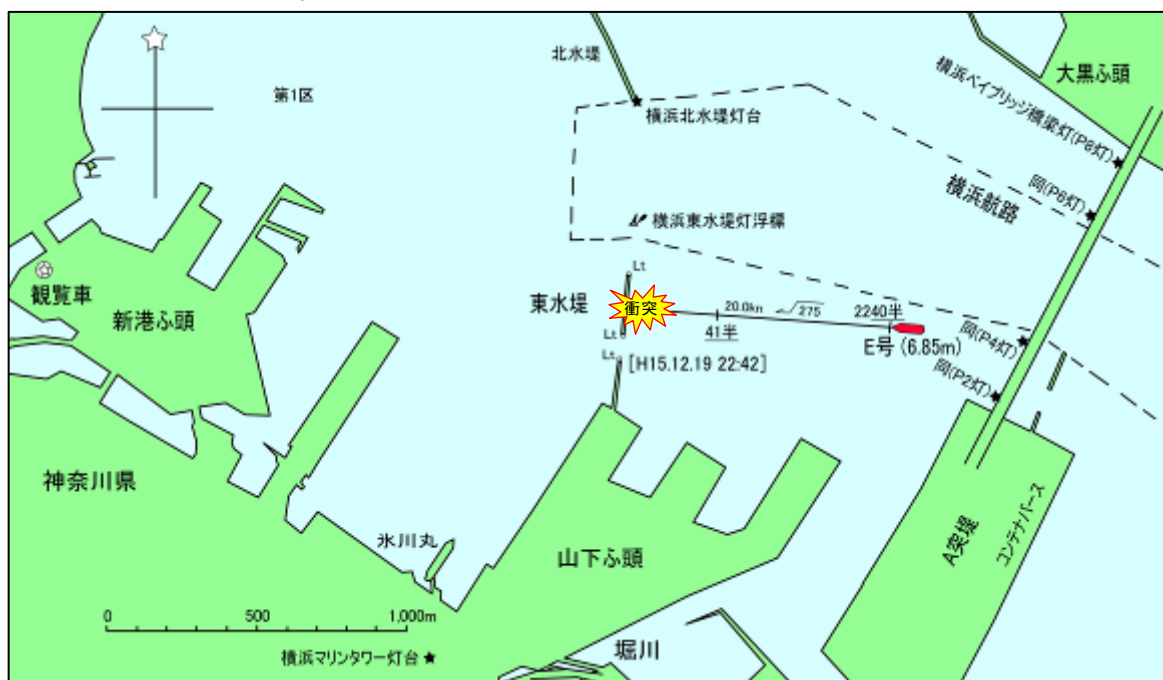
モーターボートE号 防波堤衝突

船位確認を十分に行わないまま港内を過大な速力で航行し、防波堤に衝突した事例

22時40分半みなとみらい地区に向かうこととしたが、辺りを一瞥しただけで横浜航路内に達しているものと思い、横浜北水堤灯台と横浜ベイブリッジ橋梁灯との位置関係を確認するなどして船位を十分に確認しなかったため、同航路から外れた地点から発進したことに、東水堤に向かうことにも気付かずに、針路を観覧車に向く275度に定め、機関を全速力前進にかけ、20ノットの速力で進行した。

22時41分半東水堤が正船首方310mに迫ったものの、港内を過大な速力で進行していたことから同水堤の影及びその両端の標識灯に気付かないまま22時42分東水堤に衝突した。これにより、E号は船首部を大破して廃船処理され、同乗者1人が死亡、船長及び同乗者2人が重傷を負った。

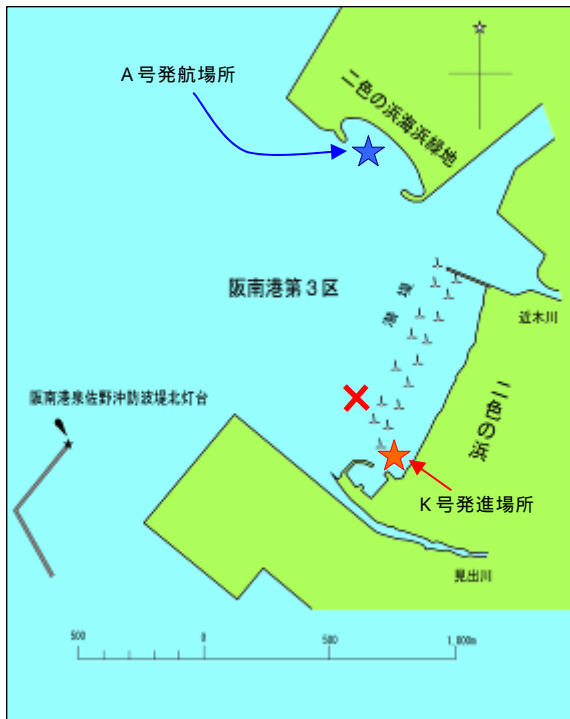
モーターボートA号

水上オートバイがモーターボートの前路で急旋回して衝突した事例

A号は、船長が1人で乗り組み、同乗者11人を乗せ、クルージングの目的で阪南港第3区二色の浜海浜緑地前面を発し、遊走後二色の浜沖合に向かった。衝突の40秒前二色の浜沖合に至った船長は、針路を023度に定め時速15キロで手動操舵により進行し、衝突の10秒前左舷船尾53度33mのところをK号を視認後、衝突の7秒前に同船が正船首10mのところを右方に航過して前方に離れていくのを見届けた。衝突の5秒前にK号が左急旋回を始めたが、船長は、左舷前方の発航地付近を向いて続航中、衝突した。

K号は、船長が単独で乗り組み、二色の浜沖合の遊走海域で蛇行や旋回を繰り返したのち、衝突の10秒前発進場所に向かうこととして、針路を055度に定め、時速60キロの速力で進行した。衝突の7秒前A号の船首方10mを航過し、衝突の5秒前に潜堤2番浮標まで10mのところを接近したので、左旋回で反転することにしたが、前方の旋回予定海面を注視して後方の見張りを十分に行っていなかったため、右舷船尾2度36mのところのA号に気付かないまま左旋回を始めた。

こうしてK号は、船首が183度を向いたときA号の左舷船首部に衝突した。

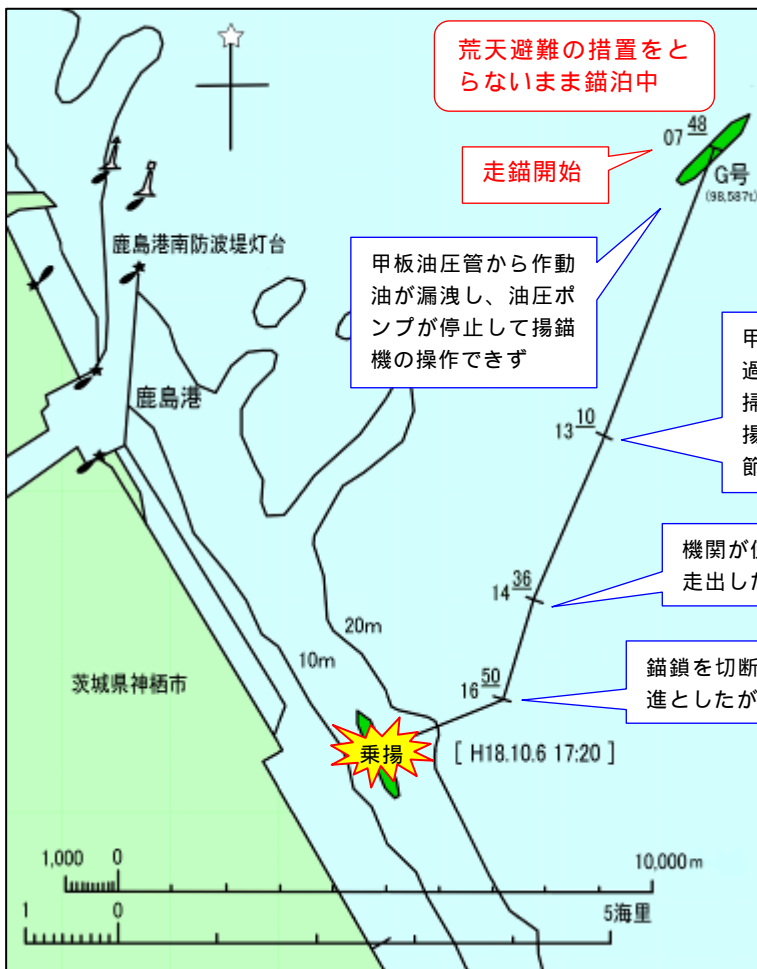
機関が使用可能になるが、揚錨機が操作できず走出した左舷錨鎖 13節の巻き揚げが困難に

錨鎖を切断し、風上に向けて右舵一杯、全速力前進としたが、舵効が得られず陸岸に圧流される

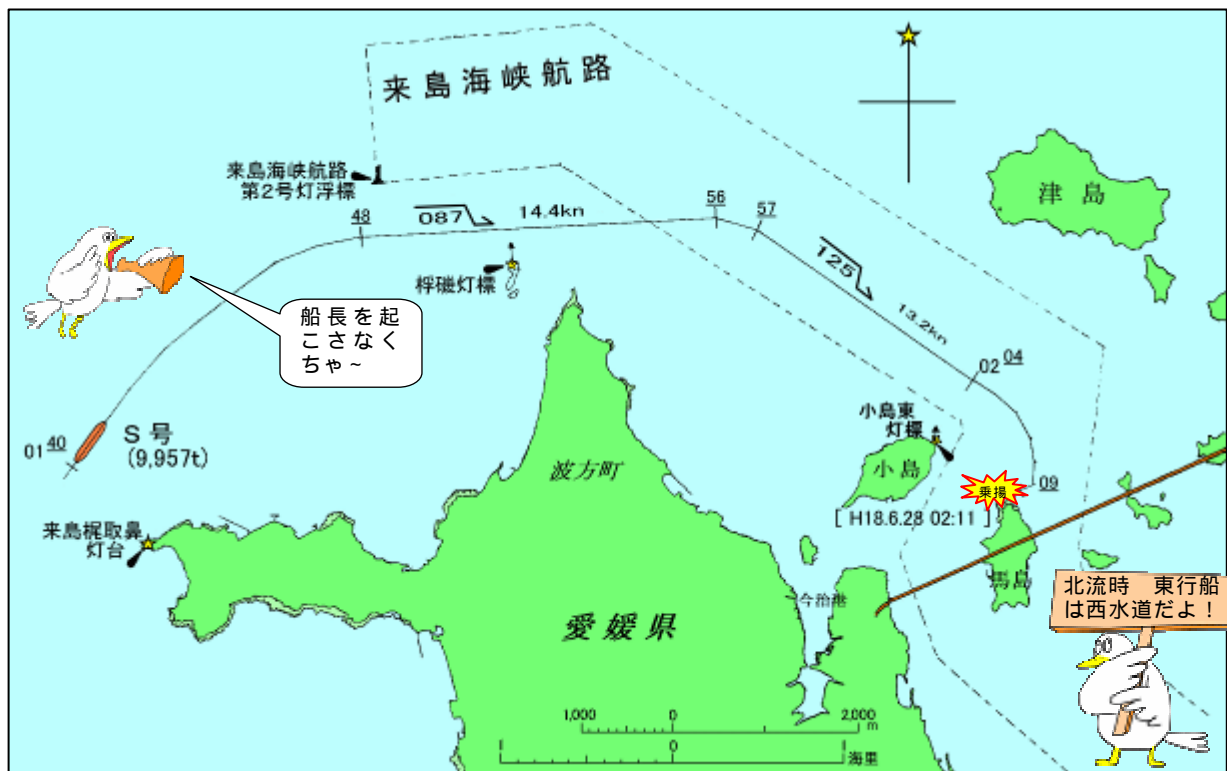
貨物船S号 乗揚

S号は、大阪港に向けて瀬戸内海を航行中、00時05分二等航海士が、単独で船長から船橋当直を引き継いだ。このとき船長は、来島海峡航路入航の30分前に船長と操舵手を起こすよう夜間命令簿に記載し、口頭でも同じ旨を指示していた。01時40分二等航海士は、来島海峡航路西口手前2海里に接近し、直ちに船長と操舵手を起こすべき状況だったが、単独で船橋当直を継続できると判断し、船長指揮のもと操舵手を配置して、航路屈曲部で状況に応じた回頭操船ができるよう、適切な船橋当直体制としなかった。来島海峡航路に入ったのち、同時57分自動操舵により針路を125度に転じ、単独の船橋当直のまま機関の操作及びVHF交信などの業務に当たりながら13.2ノットの速力で続航した。02時04分先航する船舶との距離を保つため減速しながら自動操舵のまま203度に合わせたものの、自動操舵装置の最大舵角が15度に設定されていて、速やかに舵効が得られず、徐々に回頭しながら馬島北岸に接近し、船首が261度に向き5.1ノットの速力になったとき、馬島北岸に乗り揚げた。
