～ 海難の再発防止に向けて ～

- 「子ども霞が関見学デー」において〔ロープワーク入門〕～ロープの技術と知識「船の速さとロープの関係?」～
- 国際会議の情報
- 裁決事例分析 ～海上交通安全法に定める航路における衝突事件～  
～海上交通安全法施行から30年（昭和48年7月1日施行）～
- トピックス
- 統計速報コーナー

輻輳する海上交通の安全対策として昭和48年(1973年)7月1日に海上交通安全法(以下「海交法」という。)が施行され、今年で30年を迎えました。

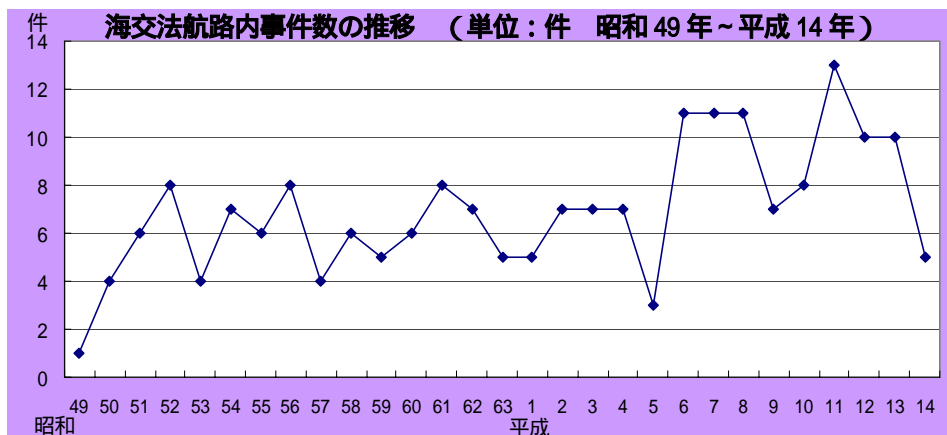
(1) 海交法の全航路内における裁決の推移

毎年平均7件の裁決で、平成11年の最高13件から減少傾向

海交法の全航路内で発生した衝突事件の裁決年での推移をみると、海交法の施行当時から約20年間は4～8件の裁決が行われていましたが、平成6年頃からは増加の傾向を示し、平成11年の13件を最高に昨年(平成14年)の裁決は5件に減少しています。

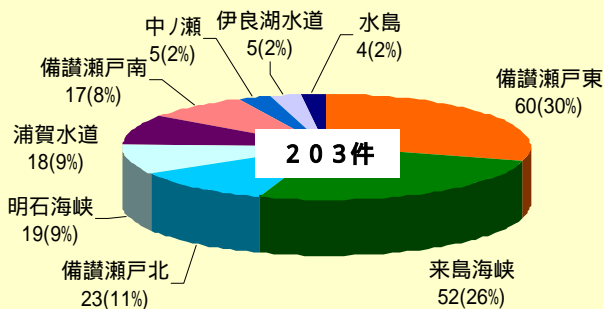
航路別の裁決状況(衝突事件)

備讃瀬戸東航路が30%、来島海峡航路が26%

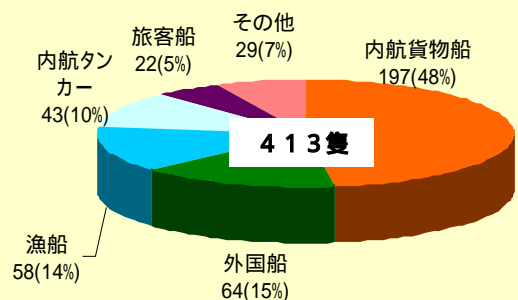
船種別の裁決状況(衝突事件)

内航貨物船が約半数、次いで外国船が15%

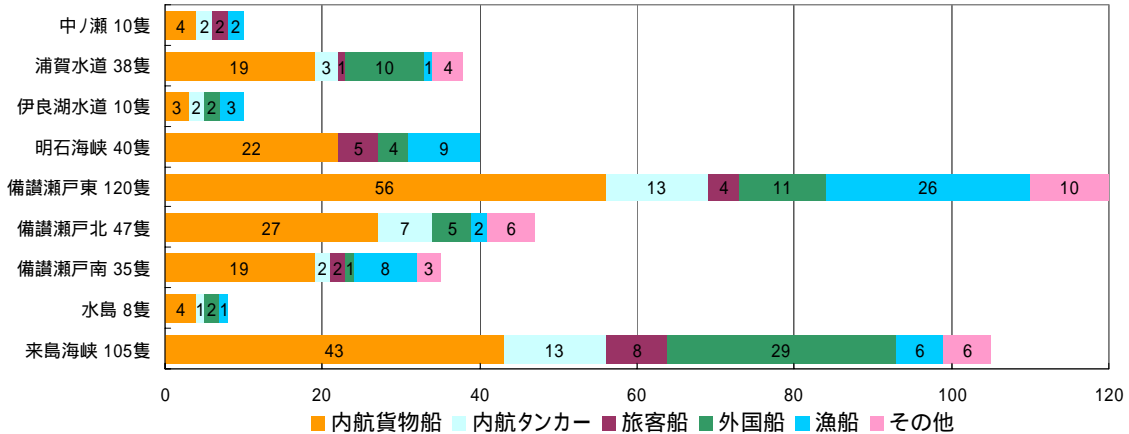
航路・船種別の状況 (単位: 隻)

衝突した船種を航路別に見ると、全ての航路で内航貨物船が最も多くなっています。

また、外国船を見ると、来島海峡航路 29 隻が最も多く、外国船全体の約半数を占め、次いで、備讃瀬戸東航路 11 隻、浦賀水道航路 10 隻の順となっています。

漁船を見ると、備讃瀬戸東航路 26 隻と漁船全体の約半数を占めています。

旅客船は、来島海峡航路と明石海峡航路が多くなっています。

なお、備讃瀬戸東航路と宇高東・西航路との交差点で発生したものは、幹線航路に含めています。

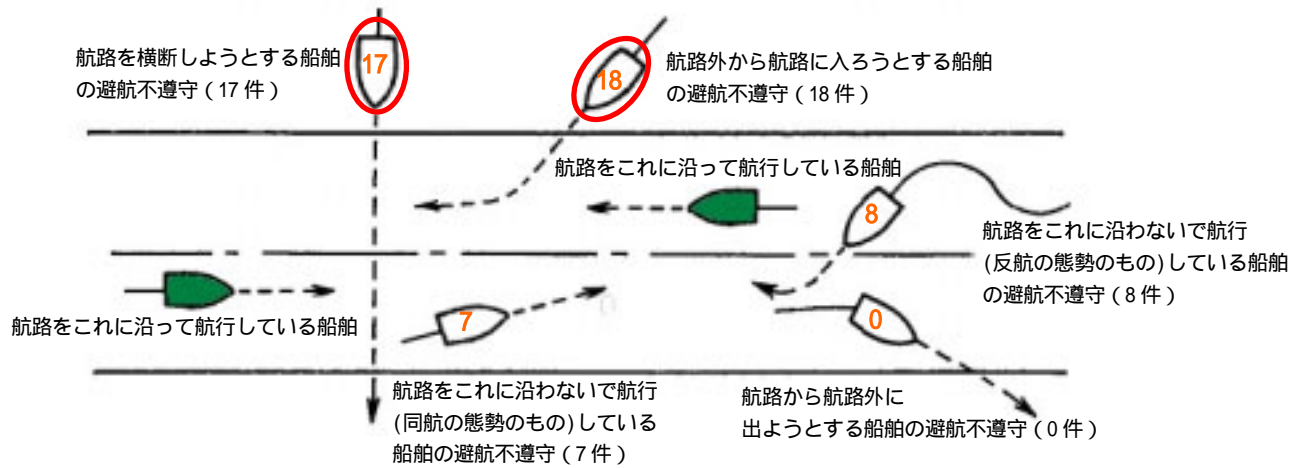
### 海交法第 3 条の不遵守の内訳

## 航路外から航路に入ろうとする船舶・航路を横断しようとする船舶の避航不遵守が目立つ

海交法第 3 条（避航等）の不遵守を分析すると、航路外から航路に入ろうとする船舶が避航せずに衝突した事件が 18 件と最も多く、次いで航路を横断しようとする船舶が避航せずに衝突した事件が 17 件となっています。

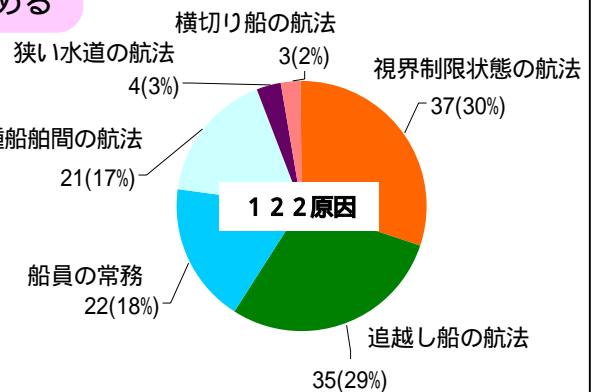
### 「視界制限状態における船舶の航法」の不遵守が3割を占める

海上衝突予防法の航法が適用された事件では、「視界制限状態における船舶の航法」が37原因と最も多く、次いで「追越し船」35原因、「船員の常務」22原因、「各種船舶間の航法 (動力船と漁ろうに從事している船舶)」21原因の順となっています。

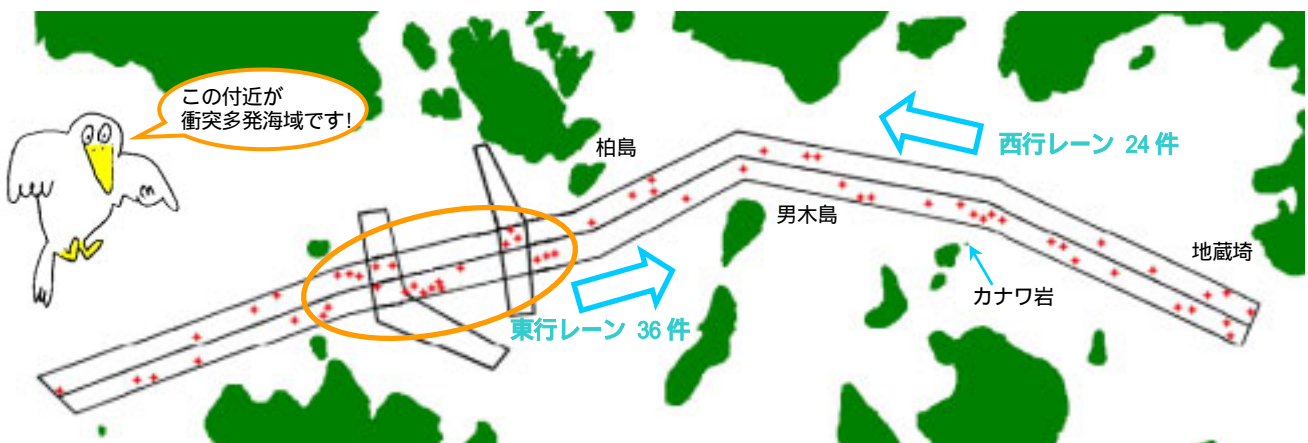
備讃瀬戸東航路における衝突事件発生地点の状況

備讃瀬戸東航路は、海交法に定める航路の中で区間が最も長いことから、衝突事件も60件と最も多く発生しています。

同航路のレーン別で発生状況を見ると、東行レーン36件で、西行レーン24件より多く発生しています。発生地点の分布を見ると航路のほぼ全域にわたって発生していますが、宇高西航路との交差点付近に多く、次いで宇高東航路との交差点付近、カナワ岩北方付近での発生が目立っています。

各種船舶間の航法不遵守(航行中の動力船が漁ろうに從事している船舶の進路を避けなかった)は14件で全航路における発生の6割強を占めており、その発生地点を見ると、カナワ岩北方から柏島南方にかけての範囲で8件発生しています。

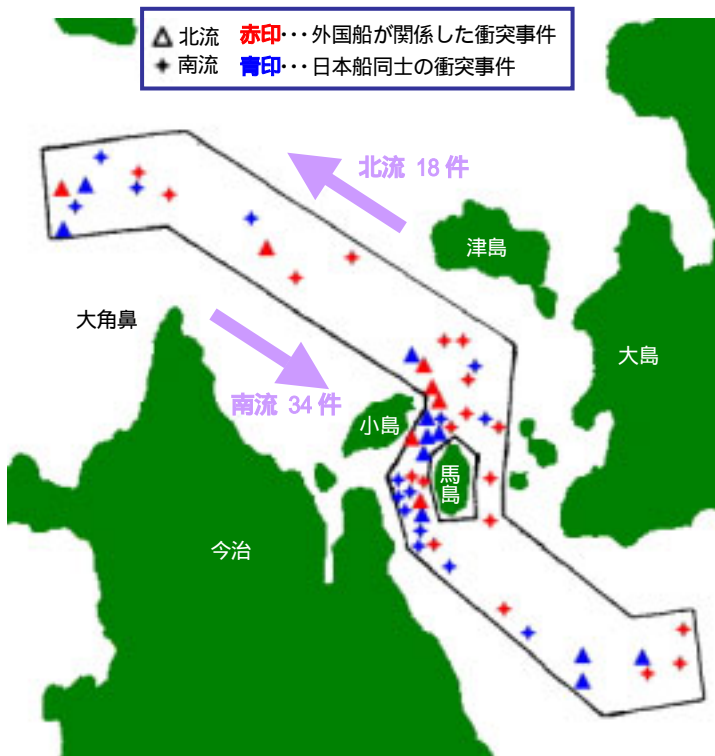
来島海峡航路における衝突事件発生地点の状況

来島海峡航路においては、過去 30 年間に 52 件の衝突事件が発生しており、西水道における発生が極めて多くなっています。

衝突時の潮流の状況を見ると、南流時が 34 件と北流時の 18 件より多くなっています。

衝突地点を見ると南流時では、馬島の南西方の西水道に集中しており、北流時には、馬島の北西方で多く発生しています。

南流時の航行は要注意！  
西水道の航行は慎重に！

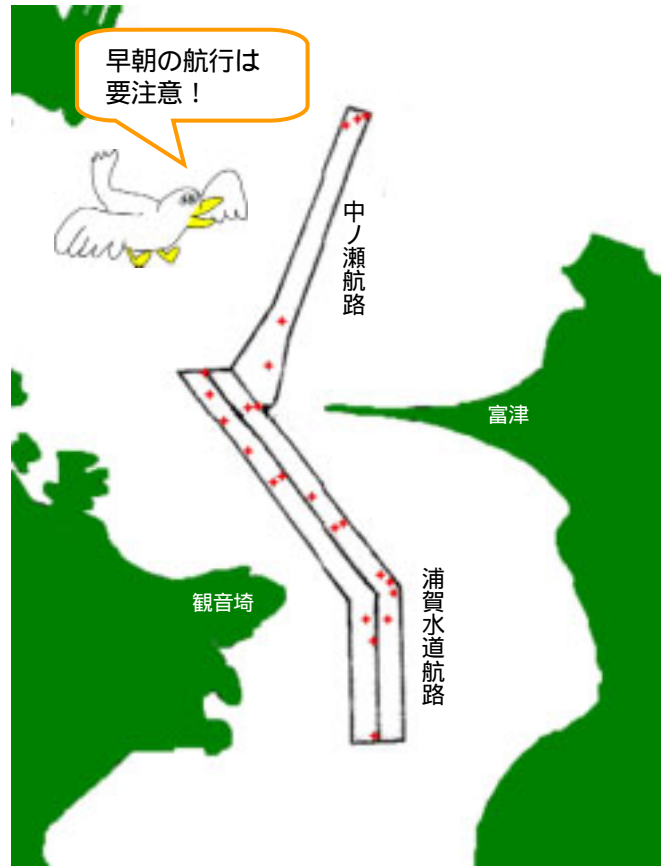
浦賀水道航路・中ノ瀬航路における衝突事件発生地点の状況

過去30年間において浦賀水道航路では18件、中ノ瀬航路では5件の合計23件の衝突事件が発生しており、その発生地点は航路の屈曲部及び出入り口付近で多発しています。

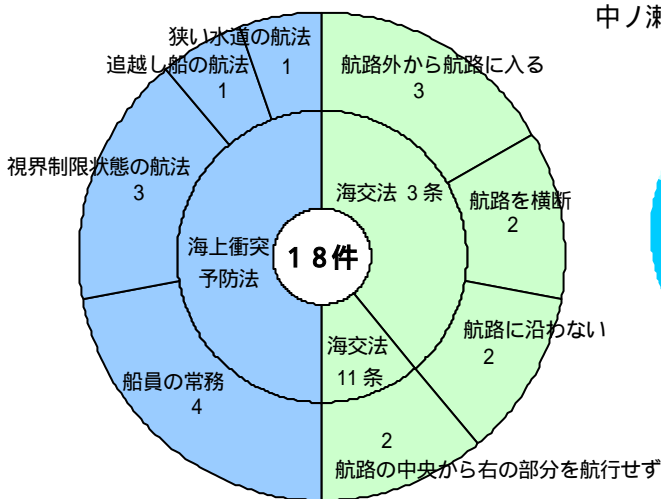
浦賀水道航路における航法の適用状況

浦賀水道航路における航法の適用は海交法及び海上衝突予防法がそれぞれ9件となっています。海交法については第3条第1項が適用されたものが7件と最も多く、その内訳は、航路外から航路に入る船舶3件、航路を横断しようとする船舶2件、航路をこれに沿わない船舶2件がそれぞれ航路をこれに沿って航行する船舶と衝突しています。

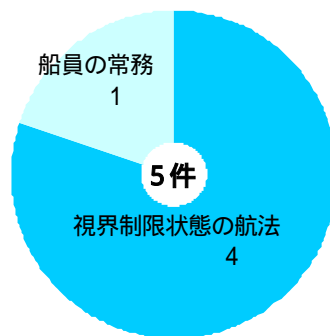
中ノ瀬航路における航法の適用状況

中ノ瀬航路においては5件のうち4件が「視界制限状態における船舶の航法」不遵守が原因とされ、その状況は、前後して北上中の2隻が衝突した事件が2件、同航路の西側から東行して横断しようとした船舶との衝突1件、底びき網漁中の漁船との衝突が1件となっています。これら視界制限状態下の4件の発生時刻について見ると06時台2件、07時台1件等となっており、視界が制限された中で「安全な速力としなかった」理由等から、午前の入航予定時刻に合わせ、先を急いで航行する状況がうかがえます。
