プレジャーボートの転覆事故防止に向けて

運輸安全委員会事務局地方事務所による分析（仙台事務所）

令和5（2023）年12月発行

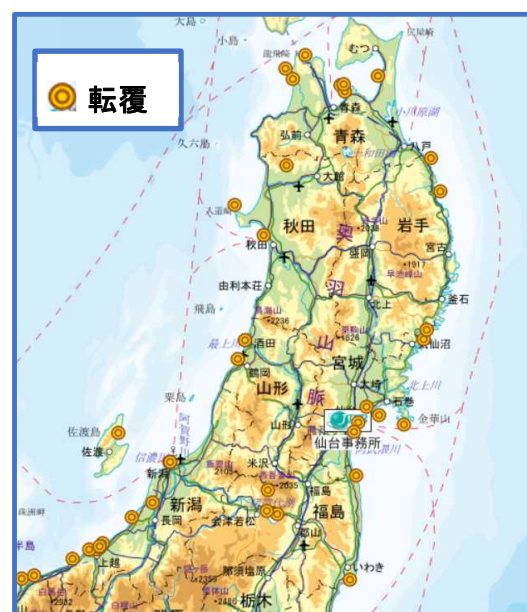
図3 プレジャーボート転覆事故の発生場所

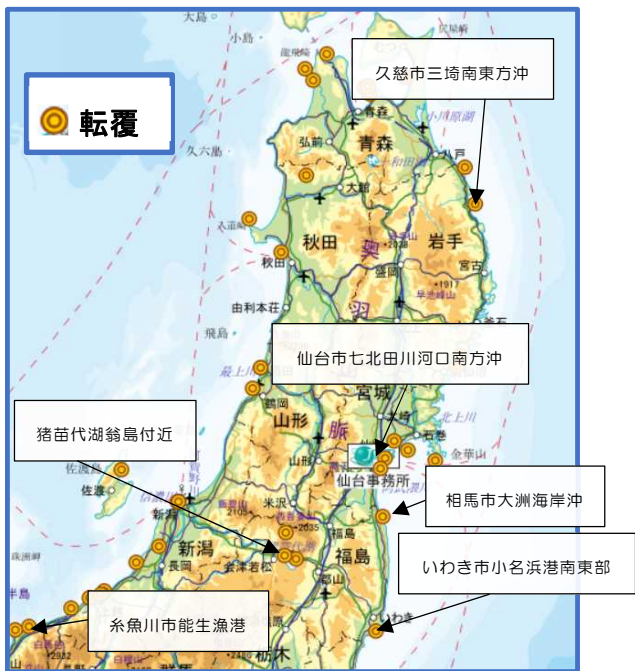
図11 事故発生場所(水深の浅い水域)

予定航路検討時の参考に、「河口付近」や「水深の浅い水域」における事故の発生場所を、以下に示します。
