## 船舶事故調査報告書

事故種類	転覆
発生日時	平成24年11月10日（土） 11時00分ごろ
発生場所	富山県氷見市阿尾漁港港口付近 氷見市所在の越中阿尾港東防波堤灯台から真方位180° 50m付近 (概位 北緯36° 53.0′ 東経136° 59.8′)
事故調査の経過	平成24年11月10日、本事故の調査を担当する主管調査官（神戸事務所）ほか1人の地方事故調査官を指名した。 原因関係者から意見聴取を行った。
事実情報 船種船名、総トン数 船舶番号、船舶所有者等 L×B×D、船質 機関、出力、進水等	プレジャーボート <sup>にしお</sup> 西尾丸、5トン未満 244-13380富山、個人所有 4.99m (Lr) × 1.64m × 0.65m、FRP ガソリン機関（船外機）、22kW、平成4年3月
乗組員等に関する情報	船長 男性 53歳 二級小型船舶操縦士・特殊小型船舶操縦士・特定 免許登録日 平成10年7月10日 免許証交付日 平成24年8月13日 (平成30年7月9日まで有効) 同乗者A 男性 37歳 同乗者B 男性 33歳
死傷者等	なし
損傷	船外機濡損
事故の経過	本船は、船長が1人で乗り組み、同乗者A及び同乗者Bを乗せ、平成24年11月10日07時05分ごろから、阿尾漁港の東方沖から南東方沖の水深が約10～15mの海域を移動しては漂流することを繰り返してルアー釣りを続けた。 船長は、10時50分ごろ、同乗者Bが午後から所用があり、また、阿尾漁港の周囲に設置されている消波ブロックに上がる波が高くなっていることなどから帰ることにし、船尾の物入れに座って船外機を操作し、スロットルを半開状態として阿尾川河口の左岸に設けられた阿尾漁港の港口に向けて西進した。 同乗者Aは、11時00分ごろ前部にある物入れに船尾方を向いて

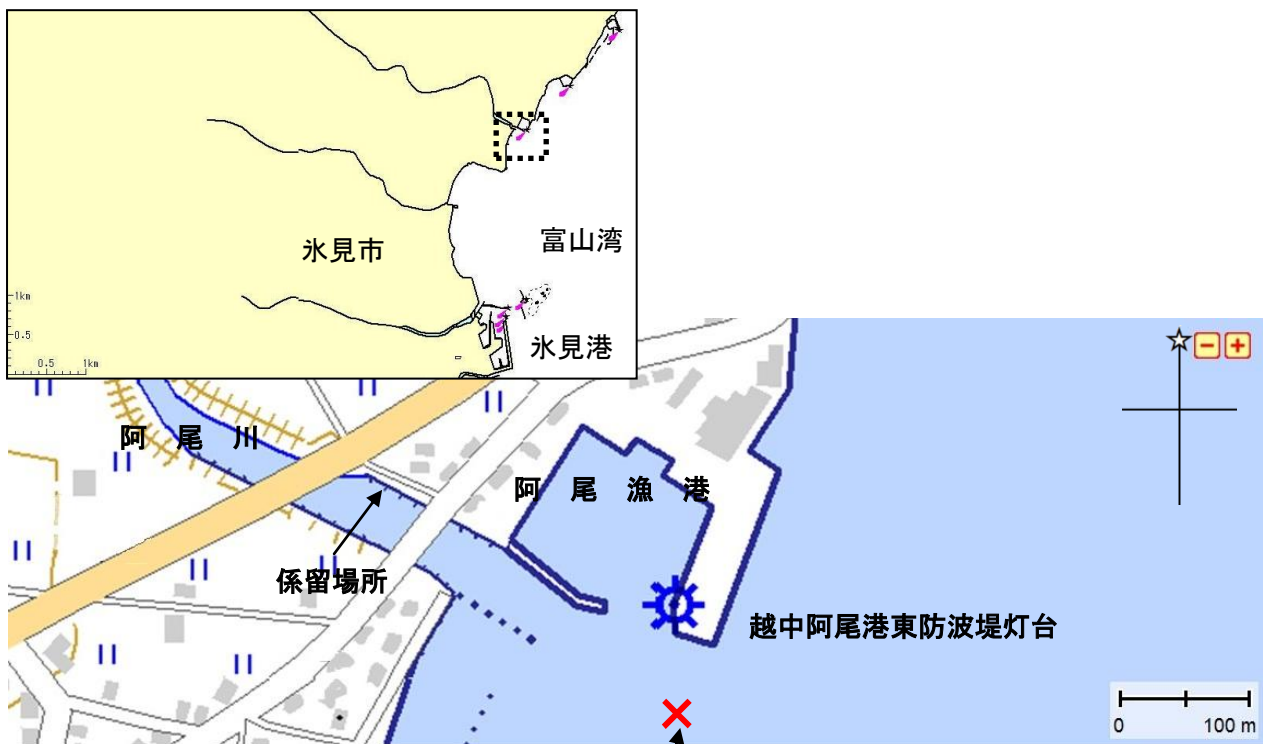
付図1 事故発生場所付近概略図

※国土地理院電子国土 Web システム利用  
 事故発生場所  
 (平成24年11月10日11時00分ごろ発生)

<p>腰を掛け、釣り道具を整理しているとき、ふと船尾方を見たところ、高さが2mを超える波が迫って来ていることに気付いて船長に知らせたが、船長はどうすることもできず、本船は、右に回頭しながら右舷側に転覆した。</p> <p>船長、同乗者A及び同乗者Bは、本船の船底にはい上がり、同乗者Aが、ズボンのポケットに入れていた防水機能のある携帯電話により、付近で遊魚をしていた知人に事故の発生を連絡し、阿尾漁港を根拠地とする漁業者を経由して海上保安庁に救助の要請がなされ、来援したヘリコプターから降下した隊員により救助され、本船は、巡視艇により氷見市氷見港までえい航された。</p>
気象・海象	<p>気象：天気 晴れ、風向 東北東、風力 1</p> <p>海象：潮汐 高潮時</p> <p>氷見市には、波浪注意報が発表されていた。</p> <p>阿尾漁港の南東方約8海里にある伏木富山港伏木における10時00分の有義波の波高、周期及び波向は、1.34m、10.2秒及び北北東であった。</p>
その他の事項	<p>船長は、本船を阿尾漁港の南側の所に流入する阿尾川の河口付近に係留しており、係留場所で同乗者A及び同乗者Bと待ち合わせをしていたものの、河口が浅くなっており、3人が乗ると喫水が深くなり、海上に出ることが困難と判断し、阿尾漁港で同乗者2人を乗せた。</p> <p>阿尾漁港港口付近の水深は、2m未満であった。</p> <p>船長は、本事故発生の前日の夕方に波が高くなっており、海上模様が気になっていたものの、出港する前に海上を見て支障がないと判断して釣りに出たが、氷見市に波浪注意報が出ていることを知らなかった。</p> <p>船長は、本事故後、救助に関わった漁業者から、漁業者の間では阿尾漁港の港口付近は「うねりがあるときには、7波に1回波をやり過ぎせ」と言われている旨を聞いた。</p> <p>船長、同乗者A及び同乗者Bは、いずれも上下の雨合羽に長靴を履き、救命胴衣を着用していた。</p> <p>(付図1 事故発生場所付近概略図 参照)</p>
分析	
乗組員等の関与	あり
船体・機関等の関与	なし
気象・海象の関与	あり
