船舶事故調査報告書

事故種類	乗揚
発生日時	平成27年1月9日 08時50分ごろ
発生場所	長崎県長崎市野母浦北東部の岩礁域 樺島港外防波堤灯台から真方位348°650m付近 （概位 北緯32°34.55′ 東経129°46.66′）
事故調査の経過	平成27年1月13日、本事故の調査を担当する主管調査官（長崎事務所）ほか1人の地方事故調査官を指名した。 原因関係者から意見聴取を行った。
事実情報 船種船名、総トン数 船舶番号、船舶所有者等 L×B×D、船質 機関、出力、進水等	作業船 弥太丸、2.96トン NS3-43279（漁船登録番号）、個人所有 9.74m(Lr)×2.04m×0.68m、FRP ディーゼル機関、40.45kW、昭和53年3月7日 第292-46985号（船舶検査済票の番号）
乗組員等に関する情報	船長 男性 68歳 二級小型船舶操縦士・特殊小型船舶操縦士・特定 免許登録日 昭和51年12月17日 免許証交付日 平成26年7月15日 （平成31年7月15日まで有効） 調査員A 男性 35歳
死傷者等	なし
損傷	船底外板に亀裂及び擦過傷、舵板、プロペラ翼及びプロペラ軸に曲損
事故の経過	本船は、船長が1人で乗り組み、調査員2人（以下「調査員A」及び「調査員B」という。）を乗せ、平成27年1月9日08時30分ごろ長崎市脇岬港を出港し、野母浦北東部における環境調査の底質調査地点のうち、岩礁域にある最初の調査地点（以下「本件調査地点」という。）に向かった。 本船は、船長が操舵室で立って手動操舵を行い、調査員Aが前部甲板左舷側で調査器具等を準備し、調査員Bが、船首のやり出しで携帯型GPS装置を片手に持ち、事前に緯度経度を登録しておいた本件調査地点までの方位及び距離を見ながら、もう片方の手で合図を行い、船長に位置を指示して誘導し、本件調査地点に北西方から接近した。 船長は、調査員Bの合図で本件調査地点に着いたことを知り、船首

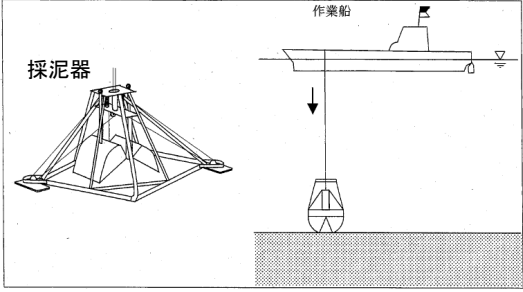
<p>を南東方に向けた態勢で本件調査地点に本船を停留させた。</p> <p>調査員Aは、風下側となった前部甲板左舷側で、調査員Bは、風上側となった同甲板右舷側で採泥器と称する調査器具をそれぞれ海中に投入し、本件調査地点で水深約3mの‘海底から砂を採取する作業’（以下「本件採取作業」という。）を開始した。（図1参照）</p>

<p>図1 採泥器及び本件採取作業の概略図</p> <p>本船は、野母浦北東部の岩礁域において、調査員2人が本件採取作業を行い、船長が、後部甲板右舷側で調査員Bからの次の合図を待っていたところ、右舷船尾方からの風を受けて圧流されたので、機関を後進にかけたものの、08時50分ごろ岩礁に乗り揚げた。</p> <p>本船は、機関を使用して離礁したが、操舵不能状態で野母浦北東部奥の海岸に向けて圧流され始めたので、船長が水難救難所に救助を依頼し、調査員Aが118番に通報した。</p> <p>本船は、船長の指示で調査員Bが船首から投錨したものの、走錨したので、船長が海中に入り、岩の間に錨を入れて錨泊した。</p> <p>本船は、来援した僚船により引き出された後、脇岬港の造船所にえい航された。</p> <p>（付図1 事故発生場所概略図 参照）</p>
<p>気象・海象</p>	<p>気象：天気 晴れ、風向 西北西、風力 4～5</p> <p>海象：波高 約0.6～1m、潮汐 上げ潮の末期、潮高 約220cm（脇岬）</p> <p>長崎市では、1月8日21時40分に長崎地方気象台から発表された強風、波浪注意報が、本事故時も継続中であった。</p>
<p>その他の事項</p>	<p>本船は、ふだん、漁船又は瀬渡船として運航されていた。</p> <p>船長は、30歳ぐらいから素潜り漁を行っており、10年以上前に野母浦北東部で素潜り漁を行ったことがあったので、ある程度は海底の地形などを知っていたが、小さな瀬や航行に危険な岩礁の位置などを、詳細には把握していなかった。</p> <p>船長は、野母浦北東部において、平成26年9月及び12月に本船で底質調査の作業に従事したが、調査員が、海底の状況を見ながら本件採取作業を行うので、危険な岩礁などを把握しているものと思っていた。</p> <p>船長は、脇岬においては、風及び波の注意報等が発表されていても、風向によっては、島陰となって問題なく航行できることから、テ</p>
