## 船舶事故調査報告書

平成28年6月23日  
 運輸安全委員会（海事専門部会）議決  
 委員 庄 司 邦 昭（部会長）  
 委員 小須田 敏  
 委員 根 本 美 奈

事故種類	衝突（橋桁）
発生日時	平成27年11月2日 11時00分ごろ（1件目の事故） 平成27年11月2日 13時45分ごろ（2件目の事故）
発生場所	愛知県名古屋市中川運河に架かるいろは橋 （1、2件目の事故） 名古屋北信号所から真方位349° 1.0海里付近 （概位 北緯35°06.3′ 東経136°52.6′）
事故の概要	（1件目の事故） 油タンカー泰山丸は、北進中、いろは橋に衝突した。 泰山丸は、操舵室の天板の蝶形ナットに曲損を生じ、また、いろは橋の橋桁下部に破損を生じた。 （2件目の事故） 油タンカー泰山丸は、南進中、いろは橋に衝突した。 泰山丸は、操舵室の天板に曲損等を生じ、また、いろは橋の橋桁下部に凹損等を生じた。
事故調査の経過	平成27年12月7日、本事故の調査を担当する主管調査官（横浜事務所）を指名した。 なお、後日、1人の地方事故調査官を新たに指名した。 原因関係者から意見聴取を行った。
事実情報 船種船名、総トン数 船舶番号、船舶所有者等 L×B×D、船質 機関、出力、進水等	油タンカー 泰山丸、84トン 134373、有限会社三橋海運 33.10m×6.40m×2.70m、鋼 ディーゼル機関、558kW、平成6年6月5日
乗組員等に関する情報	船長 男性 41歳 五級海技士（航海） 免許年月日 平成6年7月19日 免状交付年月日 平成26年7月16日 免状有効期間満了日 平成31年7月18日
死傷者等	なし
損傷	（1件目の事故） 本船 操舵室の天板の蝶形ナットに曲損 橋 橋桁下部のアルミ製の化粧板に破損

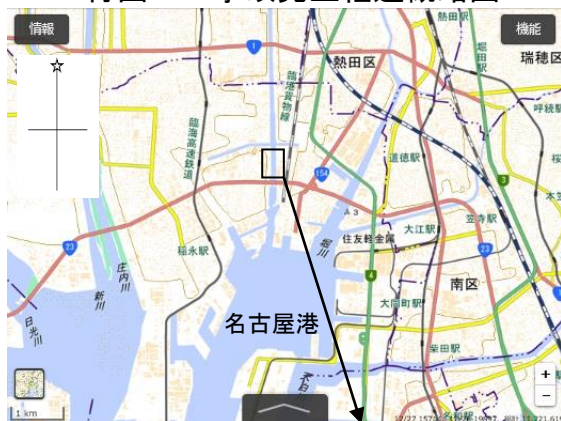
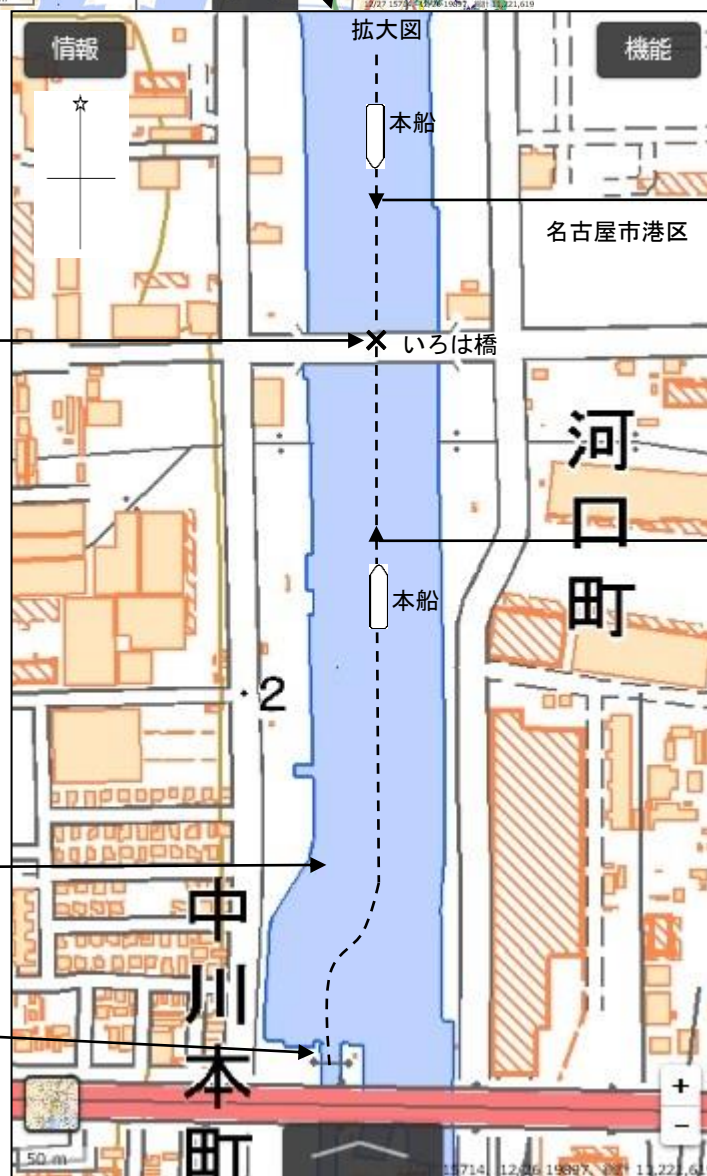
付図1 事故発生経過概略図

- 事故発生場所
- 1 件目の事故  
(平成27年11月2日  
11時00分ごろ発生)
  - 2 件目の事故  
(平成27年11月2日  
13時45分ごろ発生)

中川運河

中川口通船門

<p>り、その後、四日市港の係留場所に向けて帰航した。</p> <p>(付図1 事故発生経過概略図 参照)</p>
<p>その他の事項</p>	<p>(両事故共通の事項)</p> <p>名古屋港管理組合港湾施設条例施行規則によれば、中川運河の通船門通航の時間は午前9時から午後5時まで、船舶に関する制限は、長さ30m以内、幅7m以内、喫水2.6m以内、水面上の高さ3.2m以内である。</p> <p>名古屋港管理組合によれば、中川運河の水位は、常時、N.P. (名古屋基準水面) から+0.2m~+0.4mで維持されている。</p> <p>本船は、約10年前まで週約3回中川運河を通航しており、その際、船首バラストタンク、1番バラストタンク及び船尾の2番バラストタンク (最大重量約7.7t) をそれぞれほぼ満水とし、清水タンクの清水 (最大重量約4.6t) 及び両舷の燃料タンクの燃料 (最大重量約16.8t) を多めに保有していたが、本事故時、船首バラストタンク及び1番バラストタンクをそれぞれほぼ満水とし、清水タンクに約2tの清水を、両舷の燃料タンクに合計約5tの燃料をそれぞれ積載していた。</p> <p>船長は、本船の新造時から乗り組み、平成15~16年ごろから船長職をとっていた。</p> <p>船長は、中川運河に架かる橋の中で、いろは橋が最も低く、船首喫水が約0.8mとなるようバラストタンクに張水すると、船首部及び操舵室の天板が同じ高さになって、同橋を通過できると思っていたが、中川運河の通船門通航の高さが3.2mに制限されていることを知らなかった。</p> <p>船長は、10年前から本船の中川運河の通航回数が年に3~4回程度となり、事前に通航予定が決まらないので、同運河の通航に備えて清水や燃料を多めに積載するような調整ができなかった。</p> <p>(1件目の事故に関する事項)</p> <p>本船は、操舵室の天板を上下させることができるようになっており、往航時、中川口通船門通過後、同天板を約0.3m下げていた。</p> <p>(2件目の事故に関する事項)</p> <p>名古屋港管理組合の中川水位担当者は、12時45分ごろいろは橋の下が通航できない旨の連絡を船長から受け、中川運河の水位がN.P.+0.28mであることを認め、ポンプを起動して排水を開始した後、13時47分ごろ船長から同橋に接触したとの連絡を受け、中川運河の水位がN.P.+0.20mであることを確認し、13時58分ごろポンプを停止した。</p> <p>本船は、揚げ地から出航後、操舵室の天板を約1m下げて最も低い位置にしていた。</p>
