船舶事故調査報告書

事故種類	乗組員死亡
発生日時	不明（平成28年3月24日 08時00分ごろ～08時58分ごろの間）
発生場所	不明（石川県珠洲市見附島南東方沖）
事故の概要	漁船大盛丸は、小型底びき網漁の操業中、船長が落水し、死亡した。
事故調査の経過	平成28年3月25日、本事故の調査を担当する主管調査官（神戸事務所）ほか1人の地方事故調査官を指名した。 原因関係者としての船長からの意見聴取は、本人が本事故で死亡したため、行わなかった。
事実情報 船種船名、総トン数 船舶番号、船舶所有者等 L×B×D、船質 機関、出力、進水等	漁船 大盛丸、3.58トン IK3-12413（漁船登録番号）、個人所有 8.57m (Lr) × 2.45m × 0.78m、FRP ディーゼル機関、漁船法馬力数70、昭和54年7月20日
乗組員等に関する情報	船長 男性 72歳 一級小型船舶操縦士・特殊小型船舶操縦士・特定 免許登録日 昭和50年5月16日 免許証交付日 平成25年7月29日 （平成31年6月15日まで有効）
死傷者等	死亡 1人（船長）
損傷	なし
気象・海象	気象：天気 晴れ、風向 北北西、風力 2、視界 良好 海象：海上 平穏、潮流 南東流約0.5ノット（kn）、海面水温 約10℃
事故の経過	本船は、船長が1人で乗り組み、なまこ小型底びき網漁を行う目的で、平成28年3月24日07時00分ごろ珠洲市鶴飼漁港を出港するところを僚船船長に目撃された。 僚船船長は、本船と並んでえい網を行い、見附島南東方沖において揚網作業を行った。 僚船船長は、本船が揚網作業を終えて珠洲市鉢ヶ崎に向けて北東進中、08時00分ごろ、船長が右舷側の網及び桁を投入しているのを目撃した後、僚船を珠洲市赤崎に向けて投網作業を開始した。

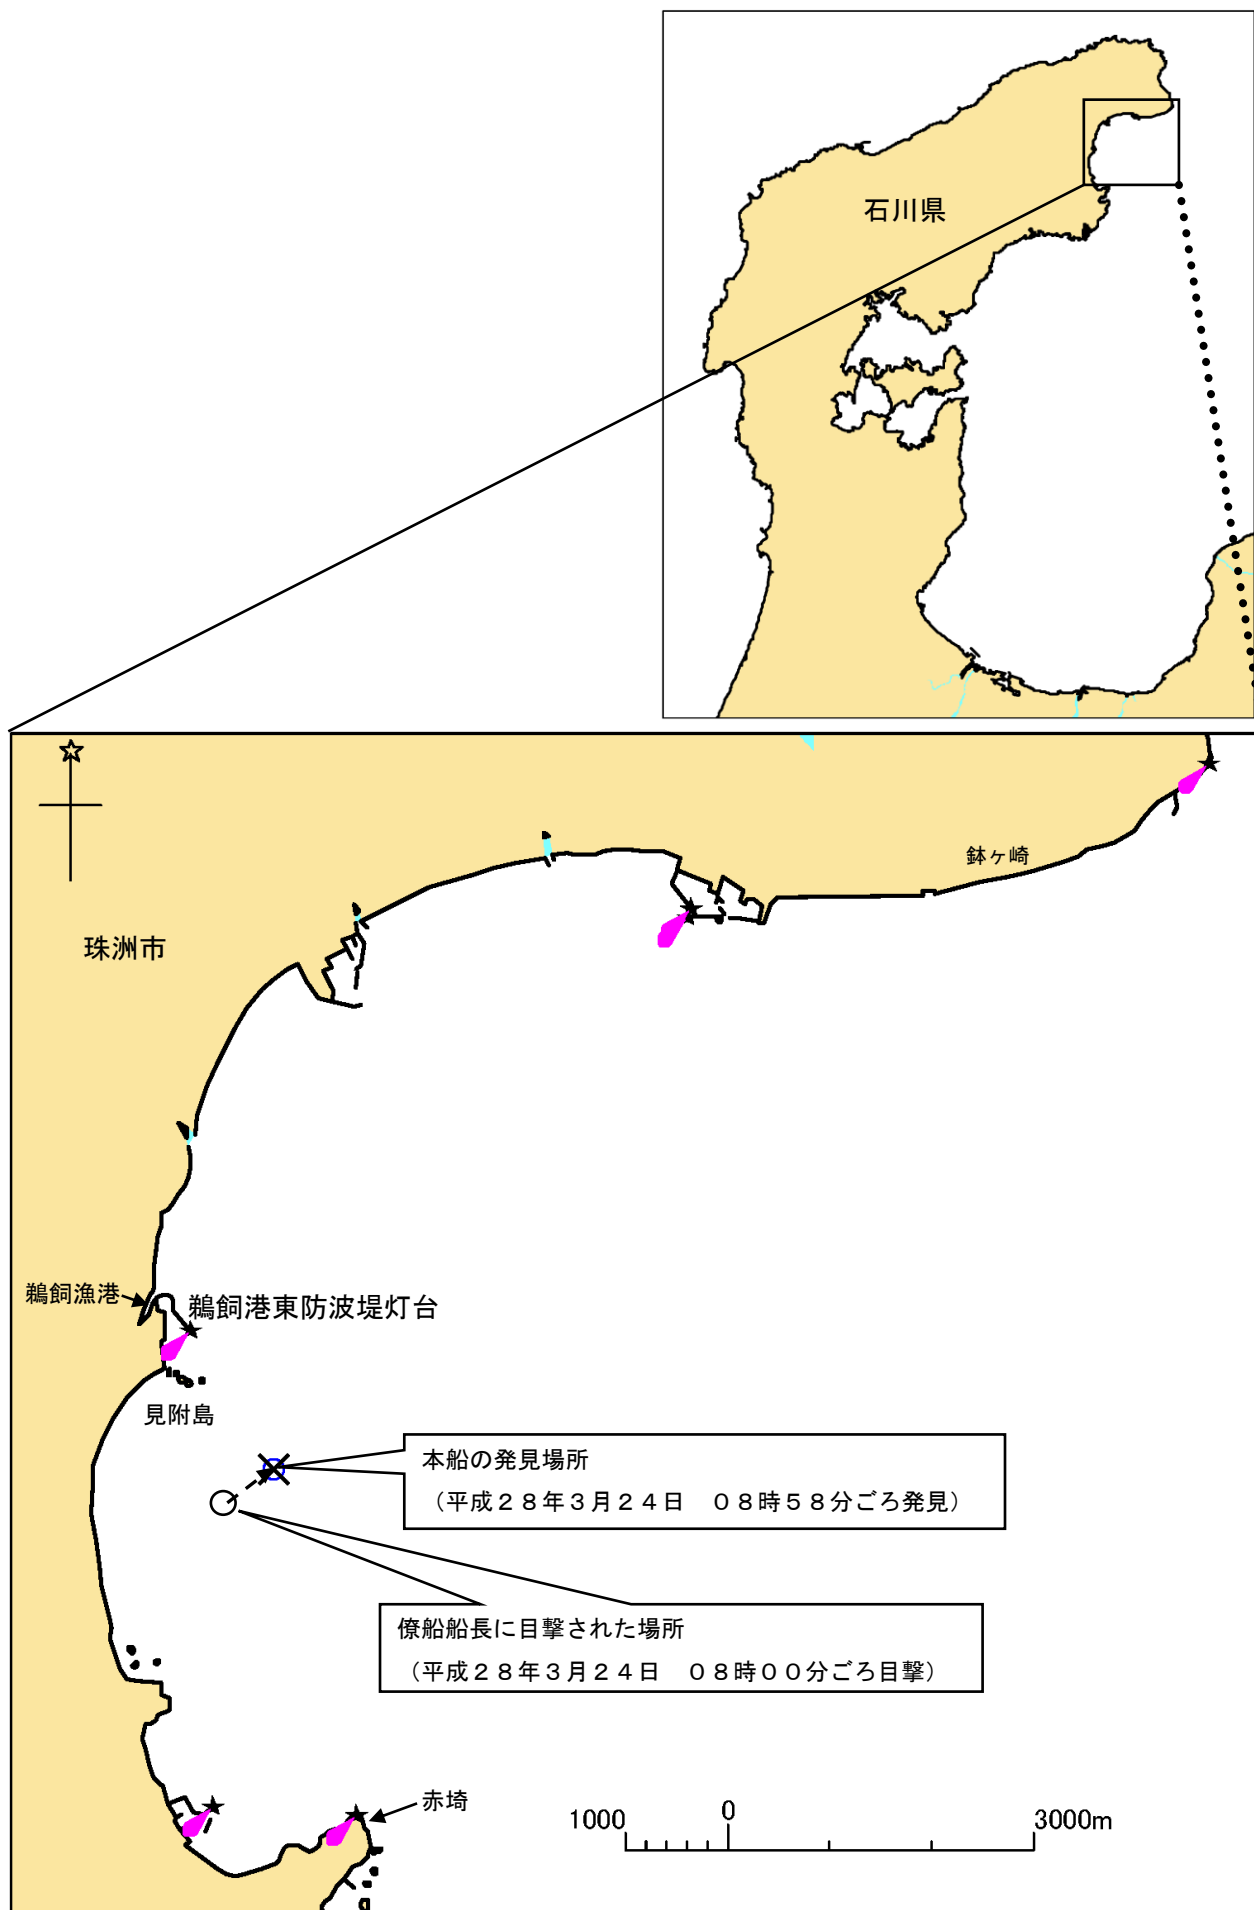
付図1 事故発生場所概略図

<p>僚船船長は、投網作業を終了した後、０８時３７分ごろ及び０８時４９分ごろ、船長に電話をしたものの応答がなかったので、おかしいと思い、本船へ向かうこととした。</p> <p>僚船船長は、０８時５８分ごろ鶴飼港東防波堤灯台から真方位１４７° １，５４０ｍ付近において停船している本船を認め、再度電話したものの応答がなく、本船に船長の姿が見えなかったため、本船へ移乗して船長を捜したところ、見当たらなかったため落水したものと思い、０９時２５分ごろ１１８番通報を行った後、船長の家族及び所属する漁業協同組合へ連絡した。</p> <p>船長は、海上保安庁の潜水士により、１２時０３分ごろ本船近くの海底（水深約１４ｍ）で発見され、病院に搬送されたが、死亡が確認された。</p> <p>船長の死因は、溺水であった。</p> <p>本船は、漁業協同組合の組合員により、鶴飼漁港に回航された。 （付図１ 事故発生場所概略図 参照）</p>
<p>その他の事項</p>	<p>本船が行うなまこ小型底びき網漁は、漁具として網口に約２０kgの鉄製の杵（杵）を取り付け、その後部に袋網を結着し、船尾両舷から出した約３０mの曳網<small>ひき</small>により、約１knの対地速力で漁具をえい網するものであった。</p> <p>僚船船長は、船長が、ふだん航行しながら、右舷側の網、次に杵を投入した後、左舷側の網及び杵を投入しているところを認めていた。</p> <p>本船は、発見時、機関が極微速力前進に入り、両舷から網及び杵が船外に出ていて、杵が海底の岩場に引っ掛かった状態であった。</p> <p>本船に他船と衝突したと思われる痕跡はなく、膨張式救命胴衣が操舵室に置かれていた。</p> <p>船長は、発見された際、救命胴衣を着用していなかった。</p> <p>僚船船長は、本船の両舷には手すりが設置されており、船長が船尾から網及び杵を投入後、伸出する曳網に身体の一部が絡まって船尾から落水したものと本事故後に思った。</p>
<p>分析</p> <p>乗組員等の関与 船体・機関等の関与 気象・海象等の関与 判明した事項の解析</p>	<p>不明</p> <p>不明</p> <p>不明</p> <p>船長の死因は、溺水であった。</p> <p>本船は、０８時００分ごろ、見附島南東方沖において、北東進中、船長が投網作業を行っているところを僚船船長により目撃された後、０８時５８分ごろ無人で停船しているところを発見されたことから、この間において、船長が落水したものと考えられる。</p> <p>本船は、発見された際、機関が極微速力前進に入り、両舷から網及び杵が船外に出ていたことから、小型底びき網漁の操業中に落水した</p>
