船舶事故調査報告書

事故種類	転覆
発生日時	平成27年12月24日 11時45分ごろ
発生場所	兵庫県新温泉町鬼門埼東方沿岸 浜坂港矢城ヶ鼻灯台から真方位074° 1.2海里（M）付近 （概位 北緯35°38.4′ 東経134°27.8′）
事故の概要	漁船第三松栄丸は、漂泊中、波を受けて転覆した。 第三松栄丸は、船外機に濡損を生じた。
事故調査の経過	平成27年12月24日、本事故の調査を担当する主管調査官（神戸事務所）ほか1人の地方事故調査官を指名した。 原因関係者から意見聴取を行った。
事実情報 船種船名、総トン数 船舶番号、船舶所有者等 L×B×D、船質 機関、出力、進水等	漁船 第三松栄丸、0.37トン HG3-28644（漁船登録番号）、個人所有 3.90m（Lr）×1.01m×0.43m、FRP ガソリン機関、30kW（動力漁船登録票による）、昭和52年5月10日
乗組員等に関する情報	船長 男性 81歳 一級小型船舶操縦士・特殊小型船舶操縦士・特定 免許登録日 昭和50年3月7日 免許証交付日 平成25年6月14日 （平成31年5月27日まで有効）
死傷者等	なし
損傷	船外機に濡損
気象・海象	気象：天気 曇り、風向 北西、風力 1、視界 良好 海象：波高 約1.3m、水温 約17℃ 気象庁の情報によれば、鬼門埼北方沖に、波高約1.0m、周期約6秒の波浪があった。
事故の経過	本船は、船長が1人で乗り組み、採貝漁を終えて帰港しようとしたところ、船外機が始動しなかったため、平成27年12月24日11時00分ごろ備えていた櫓を漕いで漁場を出発した。 本船は、11時40分ごろ鬼門埼東方沿岸において、船首を南方に向けて漂泊を始め、船長が休憩していたところ、11時45分ごろ高

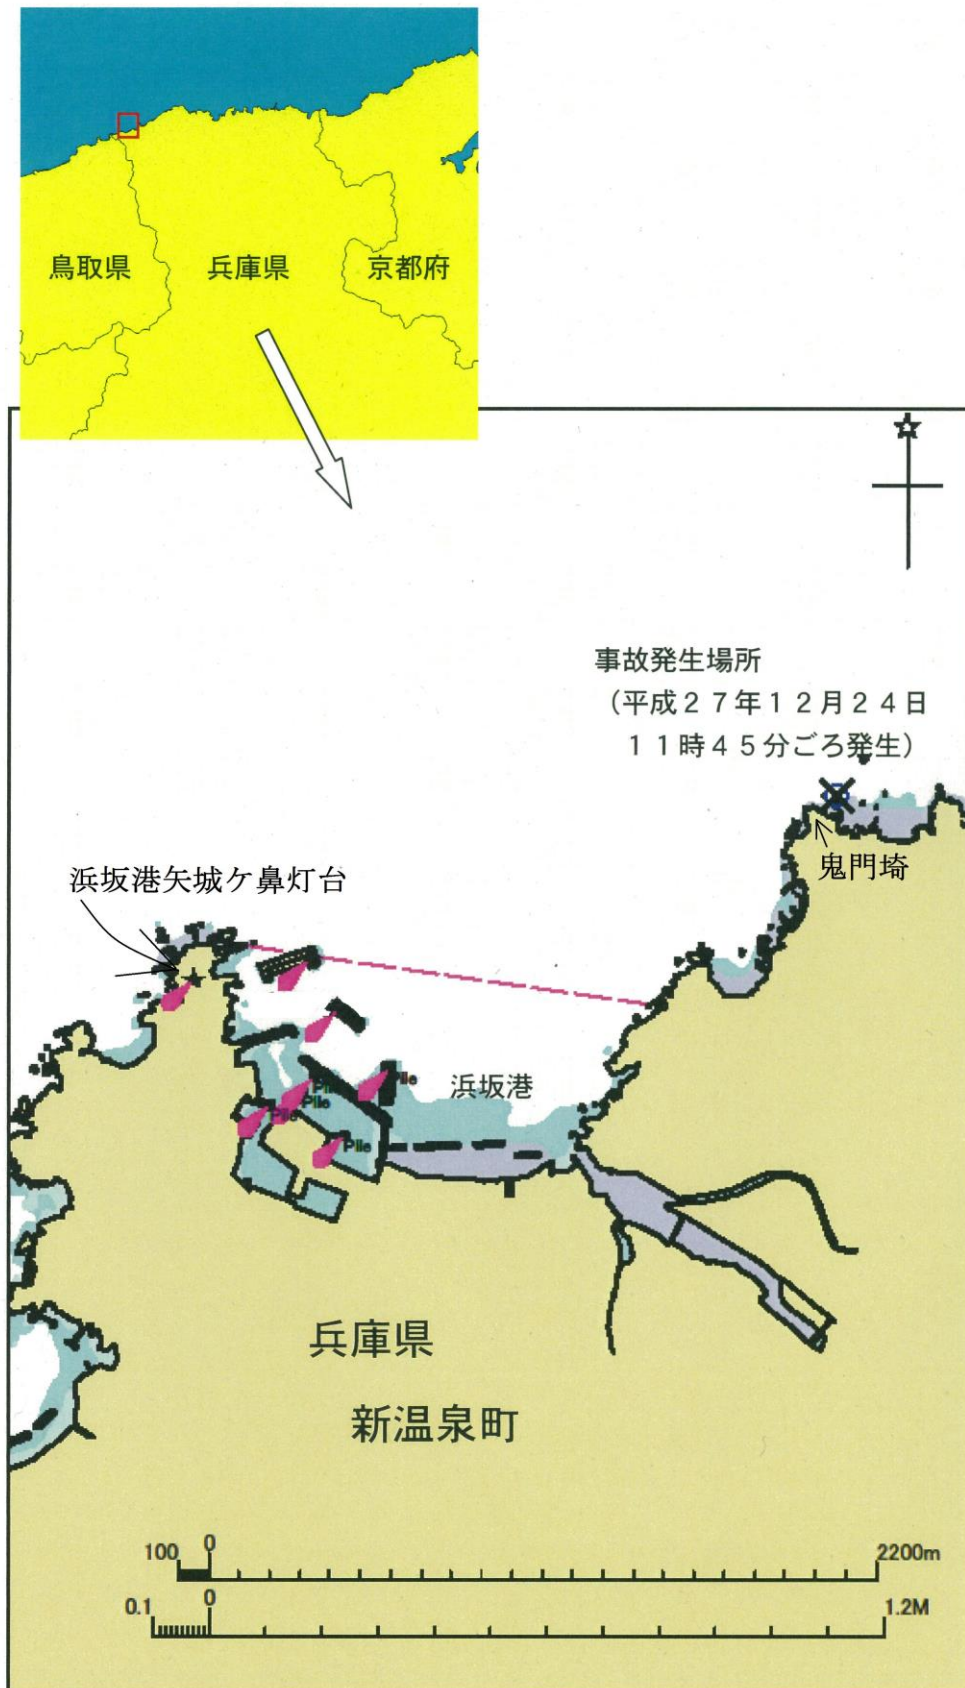
付図1 事故発生場所概略図

<p>波を右舷に受けて転覆した。</p> <p>船長は、本船の船底につかまっているところを通り掛かった渡船に発見され、渡船の船長から通報を受けた海上保安庁が要請した水難救済会の所属船に救助され、新温泉町浜坂港に運ばれた後、救急車で病院に搬送された。</p> <p>本船は、水難救済会の所属船及び巡視艇により浜坂港にえい航された。</p> <p>(付図1 事故発生場所概略図 参照)</p>
その他の事項	<p>本船は、和船型であった。</p> <p>鬼門埼東方沿岸は、絶壁が続き、海底が海岸に向けて急峻となっていて、水上岩が点在しているので、波が変形して磯波が発生しやすい海域である。</p> <p>船長は、漂流を始める際、周囲に磯波が発生している状況を認めたものの、小さい波に見えたので、安全に漂流できると思った。</p> <p>船長は、本事故時、波高約1.3mの磯波を見た。</p> <p>船長の携帯電話は、防水型ではなかった。</p> <p>船長は、本事故時、救命胴衣を着用していた。</p>
分析 乗組員等の関与 船体・機関等の関与 気象・海象等の関与 判明した事項の解析	あり なし あり <p>本船は、鬼門埼東方沿岸において、漂流中、波高約1.3mの磯波を正横に受けたことから、転覆したものと考えられる。</p> <p>船長は、漂流を始める際、周囲に磯波が発生している状況を認めたものの、小さい波に見えたことから、安全に漂流できると思ったものと考えられる。</p>
原因	<p>本事故は、本船が、鬼門埼東方沿岸において、漂流中、波高約1.3mの磯波を正横に受けたため、転覆したものと考えられる。</p>
参考	<p>今後の同種事故等の再発防止及び被害の軽減に役立つ事項として、次のことが考えられる。</p> <ul style="list-style-type: none"> ・磯波の発生する海域で漂流しないこと。 ・船外機の点検を適切に行うこと。 ・防水型携帯電話等を常に携帯し、落水した際の連絡手段を確保しておくこと。
