## 船舶事故調査報告書

令和2年8月19日

運輸安全委員会（海事専門部会）議決

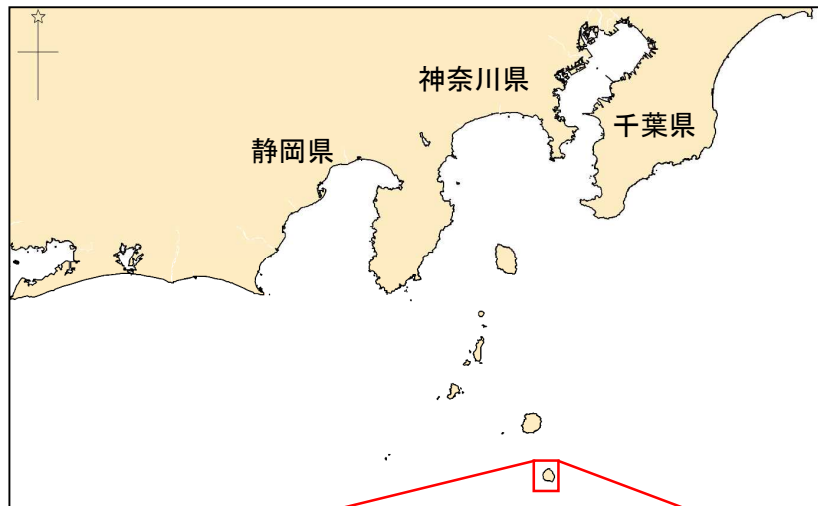
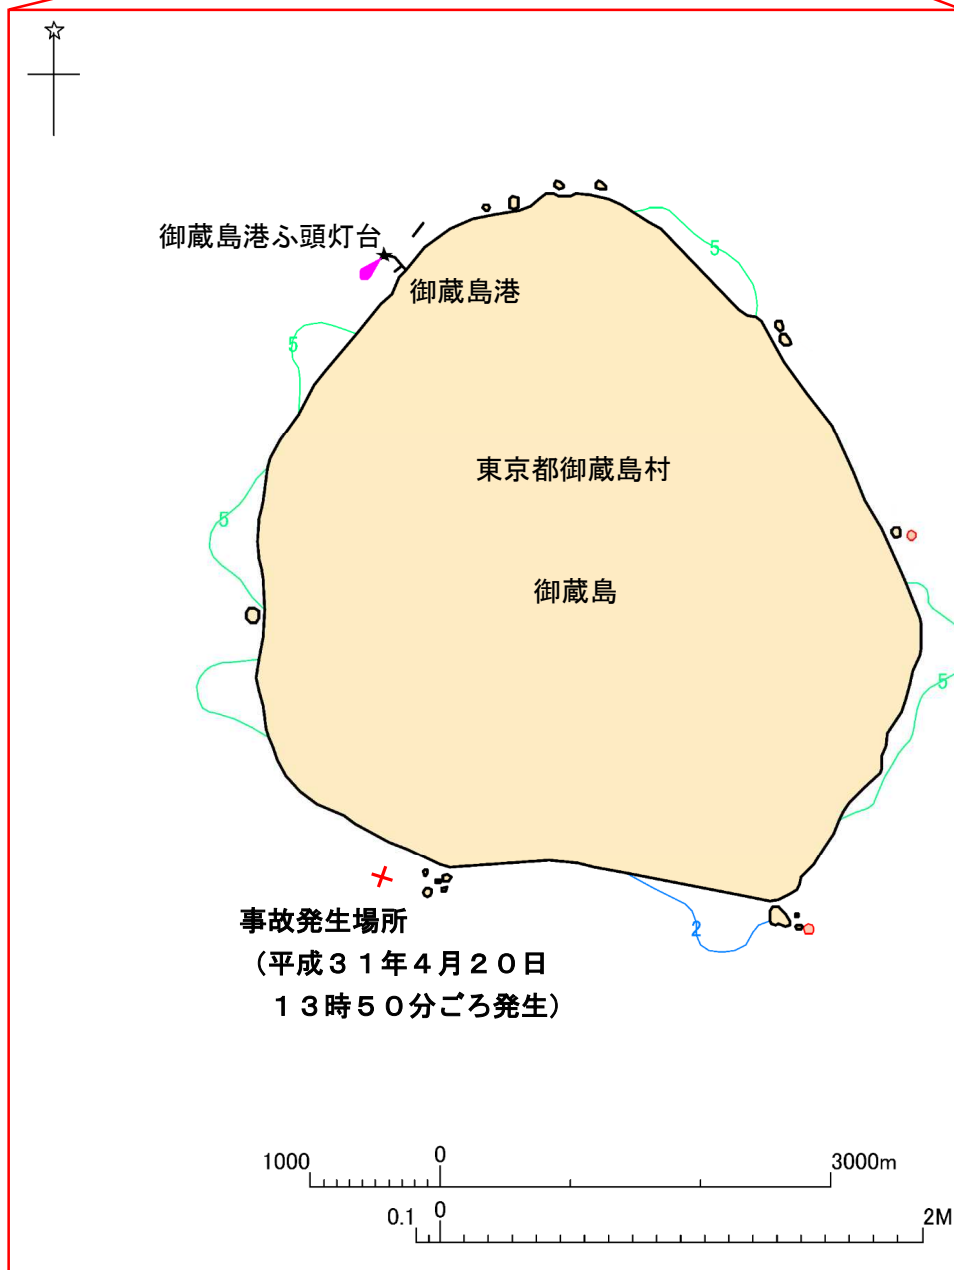
付図1 事故発生場所概略図

事故種類	遊泳客負傷
発生日時	平成31年4月20日 13時50分ごろ
発生場所	東京都御蔵島村御蔵島南南西岸沖 御蔵島港ふ頭灯台から真方位180° 2.6海里（M）付近 （概位 北緯33° 51.2′ 東経139° 35.2′）
事故の概要	ドルフィンスイム船 <sup>リョウじん</sup> 竜神丸は、主機のクラッチレバーを前進に操作して右旋回した際、プロペラ翼が遊泳客に接触し、遊泳客が負傷した。
事故調査の経過	平成31年4月23日、本事故の調査を担当する主管調査官（横浜事務所）ほか1人の地方事故調査官を指名した。 原因関係者から意見聴取を行った。
事実情報 船種船名、総トン数 船舶番号、船舶所有者等 L×B×D、船質 機関、出力、進水等	ドルフィンスイム船 竜神丸、1.3トン TK3-10079（漁船登録番号）、個人所有 7.25m（Lr）×2.28m×0.86m、FRP ガソリン機関、66.20kW、平成20年3月 第230-50324号（船舶検査済票の番号）
乗組員等に関する情報	船長 男性 71歳 一級小型船舶操縦士・特殊小型船舶操縦士・特定 免許登録日 平成16年9月15日 免許証交付日 平成31年2月19日 （令和6年9月14日まで有効） 遊泳客A 男性 46歳
死傷者等	重傷 1人（遊泳客A）
損傷	なし
気象・海象	気象：天気 晴れ、風向 東、風力 1、視界 良好 海象：海上 平穏
事故の経過	本船は、船長が1人で乗り組み、遊泳客Aほか遊泳客3人及びガイド2人（以下「ガイドA」及び「ガイドB」という。）を乗せ、 <u>い</u> るか <u>の</u> 近くで遊泳させるドルフィンスイムの目的で、平成31年4月20日13時30分ごろ御蔵島港を出港し、船長が、船体中央やや後方に設置された操舵スタンドの後方に立って操船し、 <u>い</u> るかを探しながら、御蔵島西岸沖を岸に沿って南進した。
