船舶事故調査報告書

事故種類	乗組員死亡				
発生日時	不明（令和4年12月17日 時刻不詳（09時00分ごろ以降（死亡時刻：12月17日ごろ）））				
発生場所	不明（相模湾）				
事故の概要	プレジャーボート新誠丸は、船長が落水して溺死した。				
事故調査の経過	令和4年12月21日、本事故の調査を担当する主管調査官（横浜事務所）ほか1人の地方事故調査官を指名した。 原因関係者からの意見聴取は、本人が本事故で死亡したため、行わなかった。				
事実情報 船種船名、総トン数 船舶番号、船舶所有者等 L×B×D、船質 機関、出力、進水等	プレジャーボート 新誠丸、5トン未満 235-15304 神奈川、個人所有 8.10m (Lr) × 2.30m × 0.65m、FRP 不詳（船内機）、69.9kW、不詳				
乗組員等に関する情報	船長 71歳 一級小型船舶操縦士・特殊小型船舶操縦士・特定 免許登録日 平成15年11月5日 免許証交付日 平成30年8月21日 (令和5年11月4日まで有効)				
死傷者等	死亡 1人（船長）				
損傷	なし（後日、解撤された。）				
気象・海象	本船の出航場所（神奈川県平塚市馬入の相模川左岸）の北東方約28kmにある横浜地方气象台における天気概況は、次のとおりであった。				
	日	昼（06:00～18:00）	夜（18:00～翌06:00）		
	12/17	曇り後時々雨	雨時々曇り		
	12/18	雨時々曇り後晴れ	晴れ		
	12/19	晴れ	晴れ		
	本船の出航場所の東南東方約7.5kmにある辻堂地域気象観測所における観測値は、次のとおりであった。				
	日時	平均		最大瞬間	
		風向	風速 (m/s)	風向	風速 (m/s)

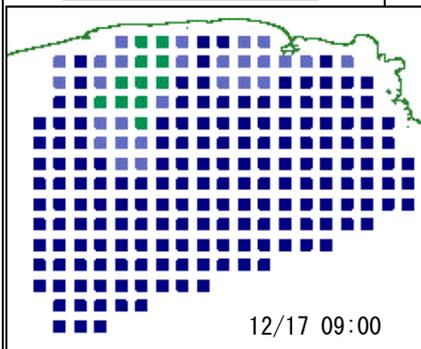
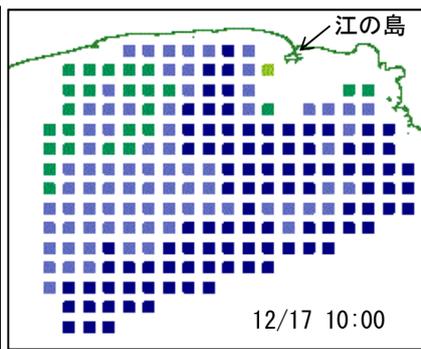
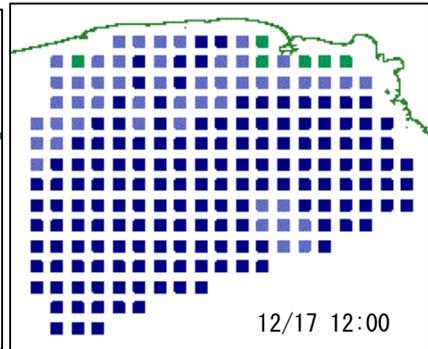
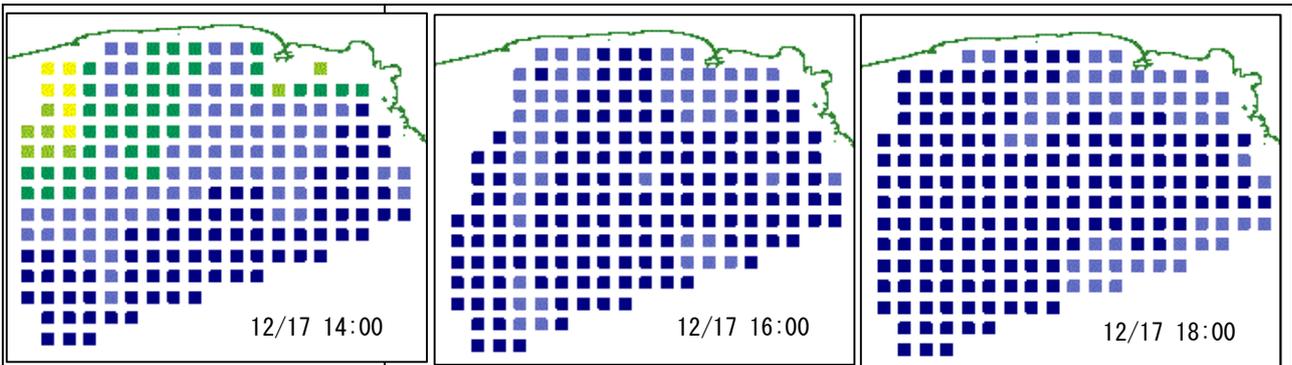
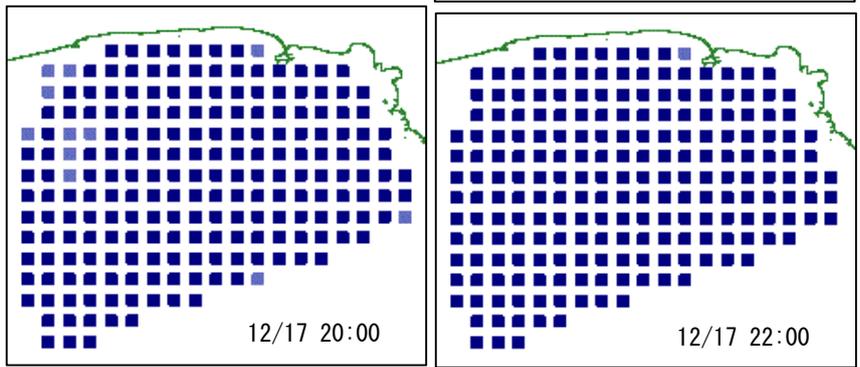
海上保安庁海洋情報部の情報によれば、相模海域（相模川河口付近から神奈川県葉山町までの沖合約15km）における海洋短波レーダーの波高の観測値は、次のとおりであった。

09:00	10:00	12:00	14:00	16:00	18:00	20:00	22:00
～3m	～4m	～3m	～5m	～2m	～2m	～2m	～2m

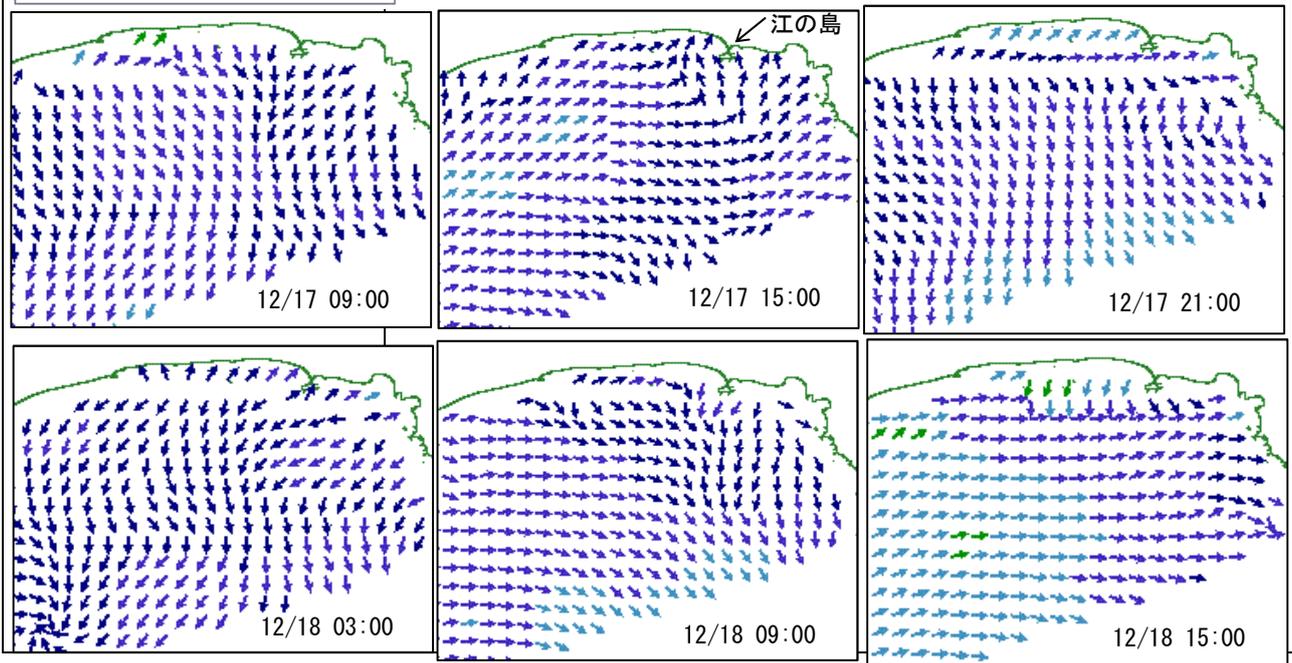
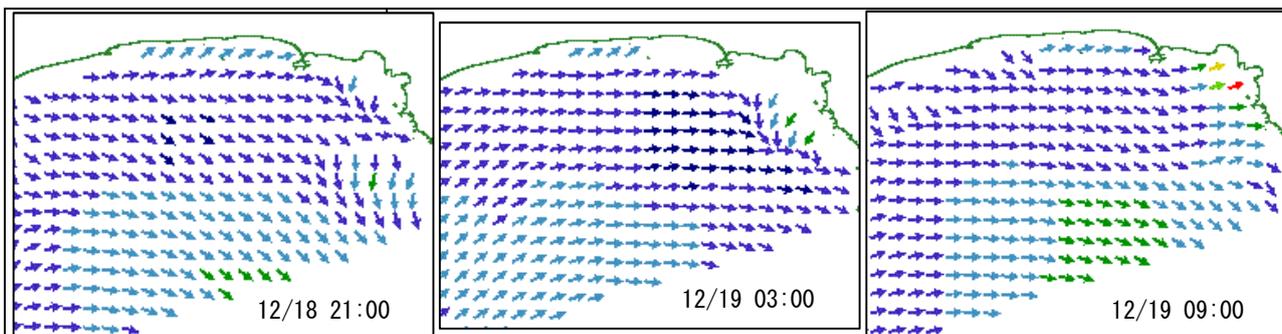
海上保安庁海洋情報部の情報によれば、相模海域における海洋短波レーダーの流況の観測値は、次のとおりであった。
