船舶事故調査報告書

| 事故の概要 | 漁船 ^{かず} 和丸は、航行中、甲板員が落水して溺死した。 |

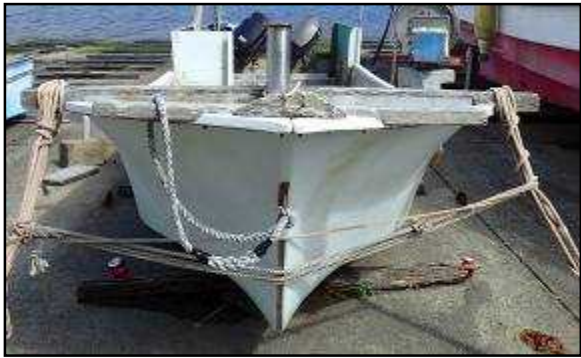
| 事実情報 船種船名、総トン数 船舶番号、船舶所有者等 L×B×D、船質 機関、出力、進水等 | 漁船 和丸、1.26トン CB3-74500（漁船登録番号）、個人所有 5.76m（Lr）×1.64m×0.61m、FRP ガソリン機関（船外機）、30kW（漁船原簿による）、昭和53年 12月27日（写真1参照） <div style="text-align: center;"> </div> <p style="text-align: center;">写真1 本船</p> |
