## 船舶事故調査報告書

令和5年12月13日  
 運輸安全委員会（海事専門部会）議決  
 委員 伊藤 裕 康（部会長）  
 委員 上野 道 雄  
 委員 岡本 満喜子

| 事故の概要 | <p>プレジャーヨットRYOUTENⅢは、帰航中、船長が落水し、死亡した。</p> <p>RYOUTENⅢは、船首外板に擦過傷を生じた。</p> |

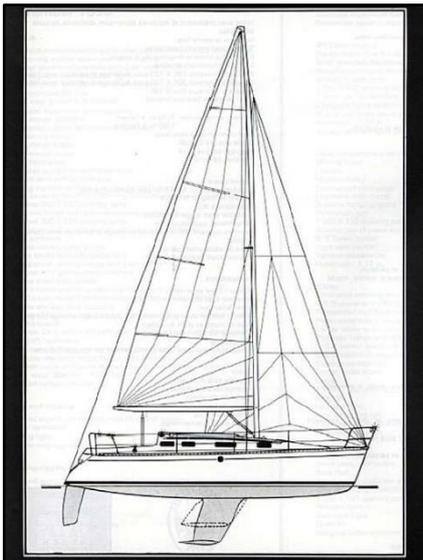
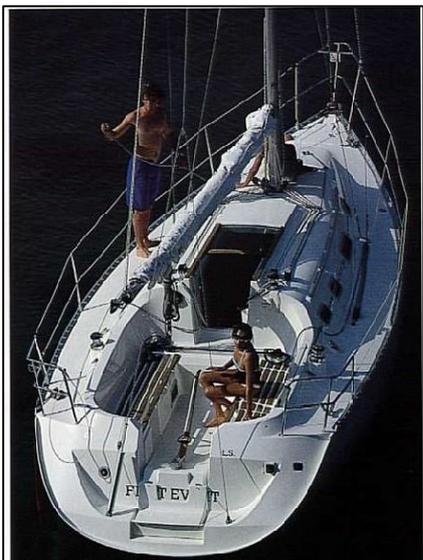
| <b>事実情報</b><br>船種船名、総トン数<br>船舶番号、船舶所有者等<br>L×B×D、船質<br>機関、出力、進水等 | <p>プレジャーヨット RYOUTENⅢ、5.5トン<br/> 280-42879愛知、個人所有<br/> 8.75m (Lr) × 3.32m × 1.59m、FRP<br/> ディーゼル機関、19kW、平成21年10月<br/> （図1、写真1 参照）</p> <div style="display: flex; justify-content: space-around;"> </div> <p style="text-align: center;"> 図1 同型船の外観図                      写真1 同型船の外観<br/> （メーカーカタログから引用） </p> |
