船舶事故調査報告書

事故種類	沈没
発生日時	令和4年12月27日 15時40分ごろ
発生場所	静岡県浜名湖今切口南方沖 舞阪灯台から真方位181° 4.5海里（M）付近 （概位 北緯34° 36.2′ 東経137° 36.6′）
事故の概要	引船第二古鷹丸 ^{ふるたか} は、西進中、左舷側に傾斜して浸水したのち、沈没した。 第二古鷹丸は、甲板員が行方不明となり、後日、死亡認定された。
事故調査の経過	令和5年1月4日、本事故の調査を担当する主管調査官（横浜事務所）ほか1人の地方事故調査官を指名した。 原因関係者から意見聴取を行った。
事実情報 船種船名、総トン数 船舶番号、船舶所有者等 L×B×D、船質 機関、出力、進水等	引船 第二古鷹丸、19トン 260-31507愛知、イーライン株式会社（A社） 11.95m（Lr）×5.50m×1.95m、鋼 ディーゼル機関2基、809kW（合計）、平成5年7月 （写真1 参照） <div style="text-align: center;">

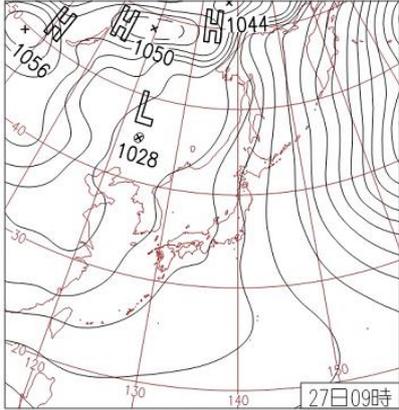
<p>図1 令和4年12月27日の天気図 (気象庁ウェブサイトより引用)</p> <p>(4) 沿岸波浪実況図(遠州灘)の推定値(本事故発生場所から南南西方約31.6km)(12月27日09時) 風向 北西、風速 25ノット(kn)(約12.9m/s)(平均) 波向 北北西、周期 6秒、波高 1.5m(有義波高) 海象: 潮汐 上げ潮の初期、水温 約17.9℃ 日没時刻: 16時42分ごろ</p>
事故の経過	<p>本船は、船長及び甲板員1人が乗り組み、令和4年12月27日09時00分ごろ、回航の目的で、愛知県田原市赤羽根漁港に16時30分ごろの入港予定とし、静岡県焼津市大井川港を出港した。 本船は出港時、A重油約8.5kl及び清水約2~3tを積載してい</p>

<p>免許登録日 昭和52年3月4日 免許証交付日 平成31年4月23日 (令和6年5月31日まで有効)</p>
死傷者等	行方不明 1人(甲板員)
損傷	沈没(全損)
気象・海象	<p>(1) 船長の観測 天気 晴れ、風向 北西、風速 約5m/s、波高 約0.5m (大井川港) 天気 晴れ、風向 西、風速 約10m/s、波高 約1.5m (御前埼沖)</p> <p>(2) 浜松特別地域気象観測所の観測値(本事故発生場所から北北東方約19km)(12月27日15時) 気温 11.4℃、風向 西、風速 5.4m/s(平均) 風向 北西、風速 7.7m/s(最大瞬間) 視程 20km</p> <p>(3) 天気図 令和4年12月27日は、冬型の気圧配置が緩んだ状況であった。(図1参照)</p>
