船舶事故調査報告書

令和6年6月26日
運輸安全委員会（海事専門部会）議決

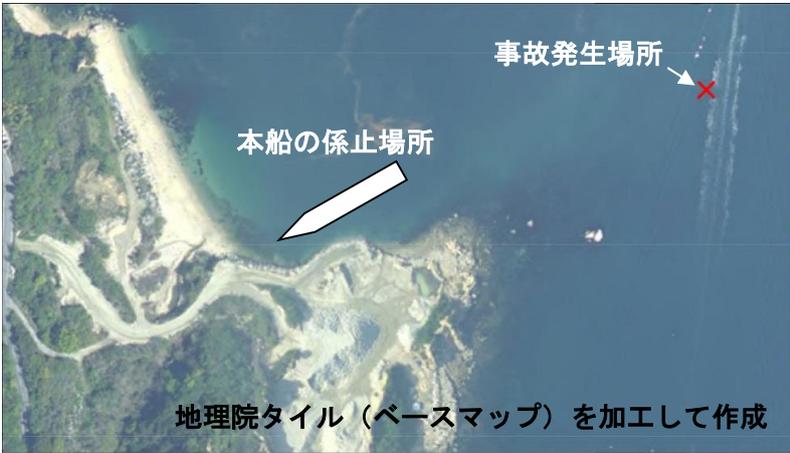
図1 事故発生場所概略図

事故種類	乗揚
発生日時	令和5年5月8日 11時10分ごろ
発生場所	香川県 <small>しょうどしま</small> 小豆島町 <small>ふくだ</small> 福田漁港南東方沖 福田港北1号防波堤灯台から真方位131° 1,610m付近 (概位 北緯34° 32.1′ 東経134° 21.7′)
事故の概要	貨物船第七十八 <small>おやき</small> 親力丸は、出航操船中、浅所に乗り揚げた。
事故調査の経過	令和5年9月27日、主管調査官（広島事務所）を指名 原因関係者から意見聴取手続実施済
事実情報	
船種船名、総トン数	貨物船 第七十八親力丸、1,426トン
船舶番号、船舶所有者等	135514、親力海運株式会社（A社）
乗組員等に関する情報	船長、四級（航海）
負傷者	なし
損傷	左舷中央部船底に亀裂及び凹損、左舷ビルジキールに亀裂及び曲損
気象・海象	気象：天気 曇り、風向 西南西、風力 7、視界 良好 海象：波高 約1m、潮汐 ほぼ高潮時
事故の経過	<p>本船は、船長ほか7人が乗り組み、福田漁港南東方の採石場の海岸線至近で船首を西南西方に向けて入船の状態、船首尾のアンカーを投入し、船体を係止させて石材を積み込んでいた。</p> <p>船長は、石材を積み終え、風速約10m/sの西南西風が吹く中、出航操船を開始し、船首尾のアンカーを巻き終えたところ、風速が約15m/sとなって本船が圧流され、福田漁港南東方沖の浅所（以下「本件浅所」という。）に接近していることに気付いたものの、どうすることもできず、本件浅所に乗り揚げた。</p> <p>(図1参照)</p>
