船舶事故調査報告書

令和6年6月26日
 運輸安全委員会（海事専門部会）議決

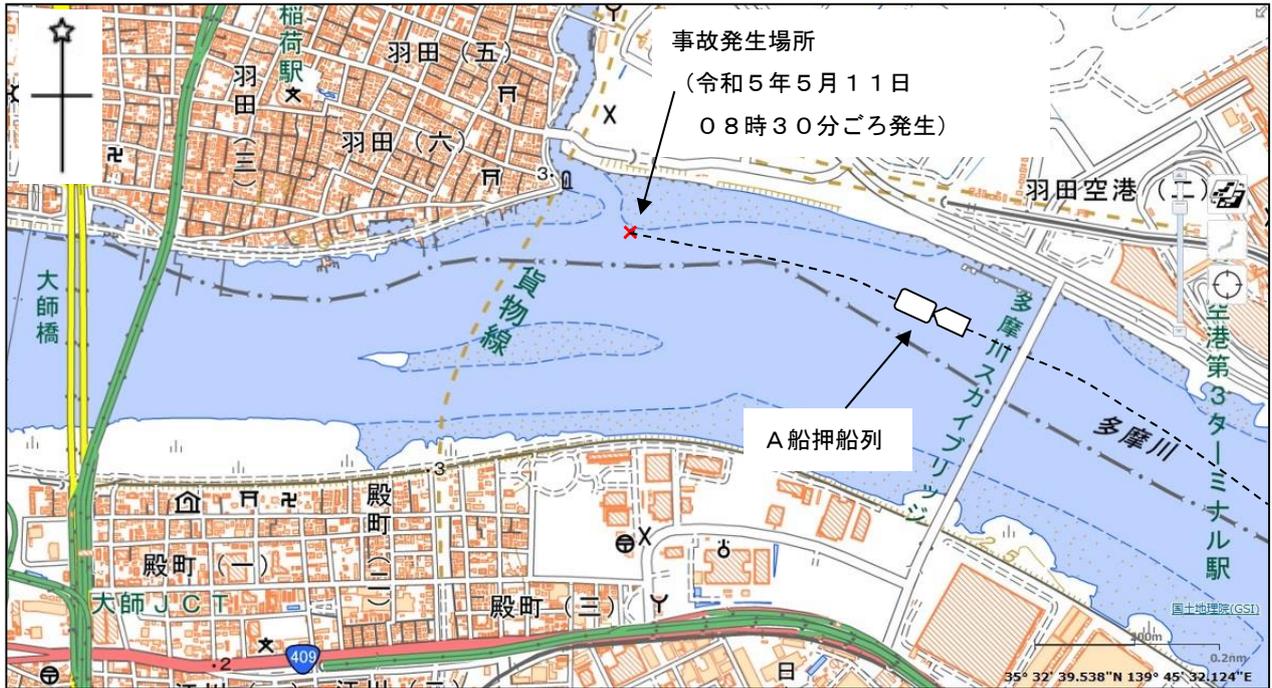
付図1 事故発生場所概略図

<p>A船押船列は、後進して本件標識灯から離れ、船長が本件標識灯及びB船の損傷状況を確認した後に工事関係会社を經由して海上保安庁に通報するとともにA社に報告し、自力航行して工事現場に到着した。</p> <p>本件標識灯は、本件水路の左岸側の端にあった。</p> <p>船長は、A船押船列が本件水路の右側に位置していたが、本件水路が緩やかに左に曲がっていることに気付かず、本件水路の右端に寄っていたので、右舷側の近くで通過するときに見える白色の旗だけでなく左舷（右岸）側の離れたところに見える複数の赤色の旗も確認していればよかったと本事故後に思った。</p> <p>（付図1 事故発生場所概略図）</p>
<p>分析</p>	<p>A船押船列は、B船の積載物により船首方に死角が生じている状況下、本件水路を西北西進中、船長が、右舷側の近くで通過するときに見える白色の旗を視認しながら本件水路の右側を航行していたことから、本件水路が緩やかに左舷側に曲がっていることに気付かず、同旗を至近に認めて本件標識灯に接近していると思い、後進としたものの、B船の船首部が本件水路の端にある本件標識灯に衝突したものと考えられる。</p>
<p>原因</p>	<p>本事故は、A船押船列が、B船の積載物により船首方に死角が生じている状況下、本件水路を西北西進中、船長が、右舷側の近くで通過するときに見える白色の旗を視認しながら本件水路の右側を航行していたため、本件水路が緩やかに左舷側に曲がっていることに気付かず、後進としたものの、B船の船首部が本件水路の端にある本件標識灯に衝突したものと考えられる。</p>
<p>再発防止策</p>	<p>工事関係会社は、本事故後、小型の無線機を携帯した見張り役の作業員を台船に乗せ、常に船長と連絡が取れるようにした。</p> <p>今後の同種事故等の再発防止に役立つ事項として、次のことが考えられる。</p> <ul style="list-style-type: none"> ・ 船長は、船首方に死角が生じている状況で、水路に沿って航行する場合、水路の端に寄り過ぎないように特定の方向だけに意識を向けることなく、常時、周囲の見張りを適切に行って操船すること。 ・ 押船列の運航者等は、被押船に積載した物件が航行中の見張りの妨げになる場合、被押船に見張りを補助する者を乗船させること。
