船舶事故調査報告書

事故種類	浸水
発生日時	不明（発見日時：令和6年6月11日 18時15分ごろ）
発生場所	佐賀県唐津市馬渡島漁港フェリー乗り場 肥前馬渡島港南防波堤灯台から真方位008° 230m付近 （概位 北緯33° 34.0′ 東経129° 45.9′）
事故の概要	旅客船ゆうしょうは、着棧中、左舷側外板に生じていた亀裂により、機関室左舷側のボイドスペースに浸水を認めた。
事故調査の経過	令和6年6月14日、本事故の調査を担当する主管調査官（長崎事務所）ほか1人の地方事故調査官を指名した。 原因関係者から意見聴取を行った。
事実情報 船種船名、総トン数 船舶番号、船舶所有者等 L×B×D、船質 機関、出力、進水等	<p>旅客船 ゆうしょう、57トン 140280、有限会社郵正丸（A社） 26.10m×5.30m×2.30m、アルミニウム合金 ディーゼル機関2基、1,220kW（合計）、平成17年10月 （写真1 参照）</p>

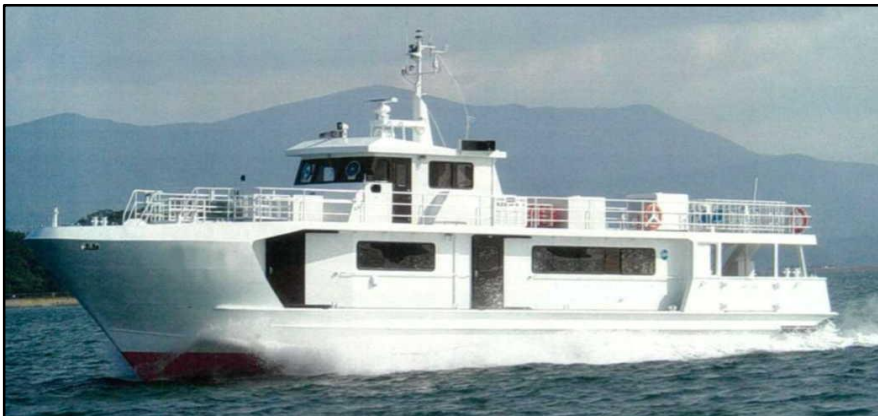
<p style="text-align: center;">写真1 本船の外観（A社提供）</p>
乗組員等に関する情報	<p>船長 34歳 六級海技士（航海） 免許年月日 平成23年12月14日 免状交付年月日 令和3年11月29日 免状有効期間満了日 令和8年12月13日</p> <p>機関長 53歳 五級海技士（機関）（履歴限定）（機関限定）</p>
