船舶事故調査報告書

令和6年12月18日
運輸安全委員会（海事専門部会）議決

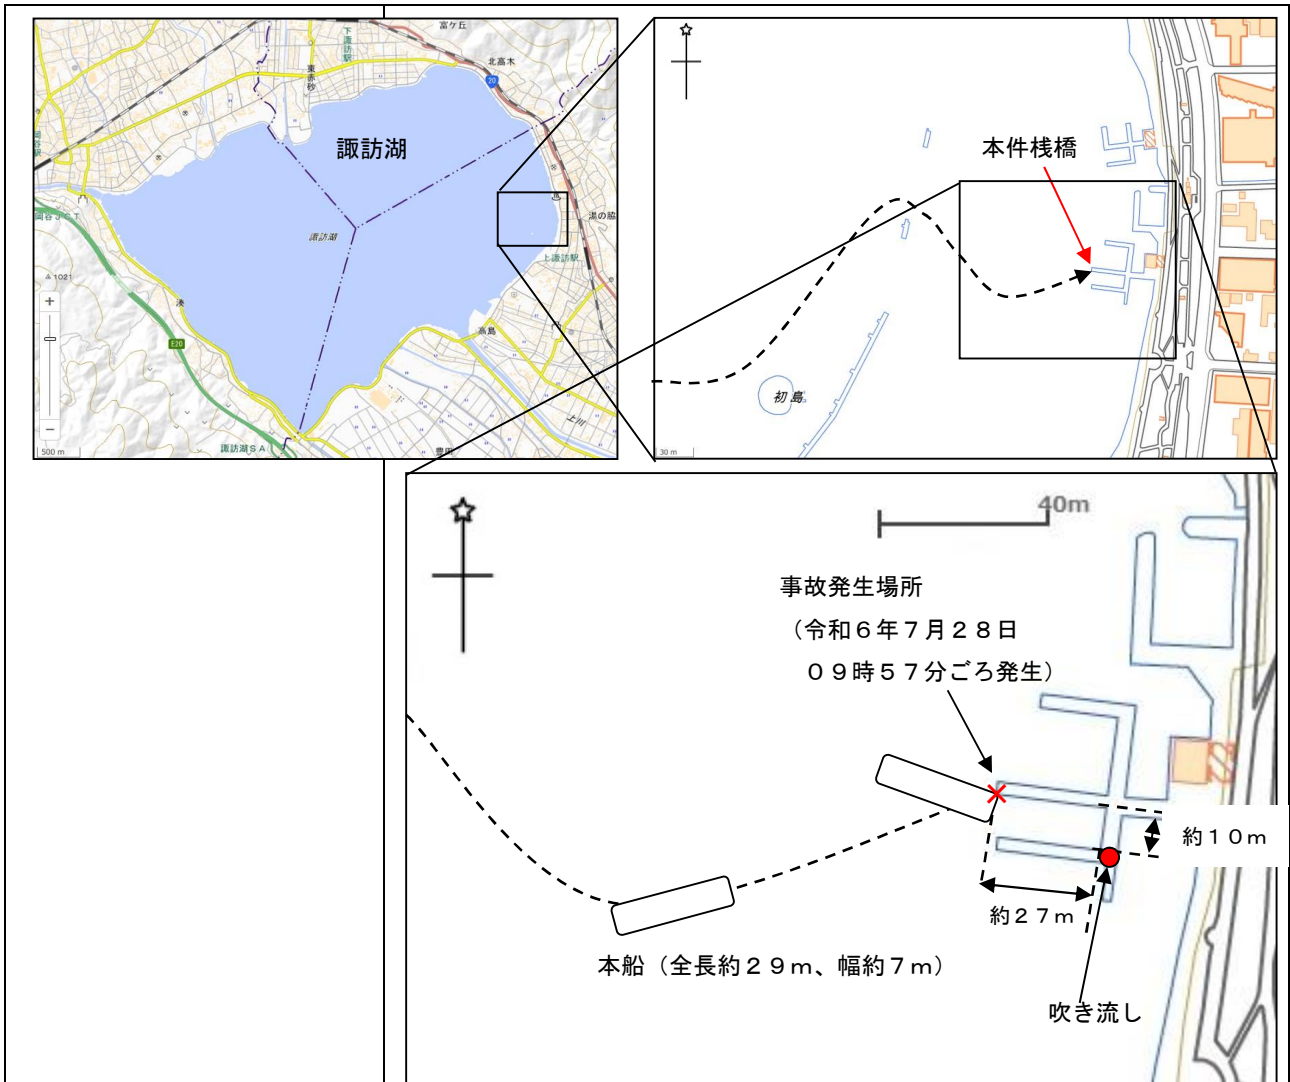
事故種類	衝突（棧橋）
発生日時	令和6年7月28日 09時57分ごろ
発生場所	長野県諏訪湖東岸 立石四等三角点から真方位232° 1,370m付近 （概位 北緯36° 03.0′ 東経138° 06.7′）
事故の概要	旅客船スワコ スターメイン号は、着棧作業中、棧橋に衝突した。
事故調査の経過	令和6年8月1日、主管調査官（横浜事務所）を指名 原因関係者から意見聴取手続実施済
事実情報	
船種船名、総トン数	旅客船 スワコ スターメイン号、19トン
船舶番号、船舶所有者等	220-25315長野、アルピコホテルズ株式会社（A社）
乗組員等に関する情報	船長、一級小型・特定
負傷者	軽傷 1人（旅客A）
損傷	本船 左舷船首外板に擦過傷 棧橋 支柱に折損
気象・水象	気象：天気 晴れ、風向 南、風力 1、視界 良好 水象：湖面 平穏
事故の経過	<p>本船は、船長が1人で乗り組み、旅客39人を乗せ、諏訪湖東岸に諏訪湖遊覧船のりばとして設置された西方に延びる3本の棧橋のうち中央側の棧橋（以下「本件棧橋」という。）を出航した。</p> <p>本船は、諏訪湖を反時計回りする遊覧を終え、本件棧橋の南側に船首を東方に向けて入船左舷着けする目的で、主機を回転数毎分（rpm）2,100とし、約8ノットの対地速力で東進した。（図1、図2参照）</p>
	<p>図1 一般配置図</p>
