船舶事故調査報告書

令和7年10月22日  
運輸安全委員会（海事専門部会）議決

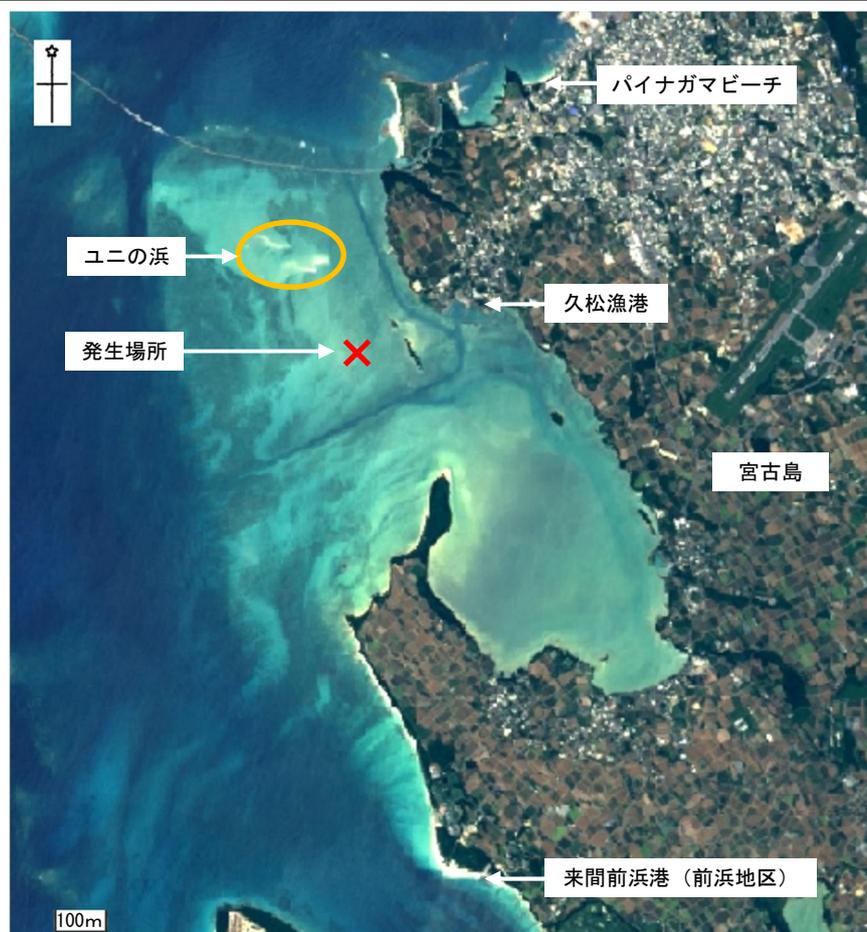
図1 事故発生場所概略図

事故種類	乗揚
発生日時	令和6年8月21日 14時30分頃
発生場所	沖縄県宮古島市久松漁港西南西方沖 久松港南水路第5号立標から真方位256°1,020m付近 (概位 北緯24°46.7′ 東経125°15.2′)
事故の概要	水上オートバイブラックパールは、航行中、浅所に乗り揚げた。
事故調査の経過	令和6年9月9日、主管調査官（那覇事務所）を指名 原因関係者から意見聴取手続実施済
事実情報	
船種船名、総トン数	水上オートバイ ブラックパール、0.1トン
船舶番号、船舶所有者等	250-55244 沖縄、個人所有
乗組員等に関する情報	船長、一級小型・特殊
負傷者	なし
損傷	船底外板に擦過傷
気象・海象	気象：天気 晴れ、風向 南、風力 3、視界 良好 海象：波高 約0.3m、潮汐 低潮時、潮高 約24cm（平良）
事故の経過	<p>本船は、船長が1人で乗り組み、後部座席に同乗者2人を乗せ、久松漁港北西方沖に位置するユニの浜に向け、宮古島市来間前浜港（前浜地区）を出航した。</p> <p>船長は、目視で操船に当たり、同乗者と会話をしながら体感で約10～20km/hの対地速力で久松漁港西南西方沖を航行中、船底からの振動を感じるとともに本船が停止したので、本船が浅所に乗り揚げたことを知った。</p> <p>船長は、本船が自力離礁できなかったので、知人に連絡して来援を依頼し、同乗者と共に到着した知人の水上オートバイに乗って付近の陸上に移動した。</p> <p>海上保安庁は、本船が乗り揚げているのを見た一般の人からの通報を受けて本事故発生場所に向かい、付近の陸上に移動していた乗船者3人の無事を確認した。</p> <p>船長は、その後、潮位が上がるのを待ち、同じ知人の水上オートバイで本船に向かって移乗し、本船は自力で与那覇前浜港に帰航した。</p> <p>船長は、ふだんユニの浜北東方に位置するパイナガマビーチ付近から出航しており、ユニの浜南方から同浜に向けて航行するのは本事故当時が初めてであった。</p> <p>久松漁港周辺は、北西方沖から南方沖に渡って浅所が拡延する地形であった。</p> <p>(図1 参照)</p>

本船は、低潮時、浅所が拡張する久松漁港西南西方沖をユニの浜に向けて航行中、船長が、同乗者と会話をしながら操船に当たり、海底の起伏を注意して見ていなかったことから、浅所に乗り揚げた可能性があると考えられる。
