船舶インシデント調査報告書

インシデント種類	運航不能（機関故障）
発生日時	令和5年11月30日 21時20分ごろ
発生場所	京浜港東京第3区 東京木材投下泊地防波堤西灯台から真方位251°890m付近 (概位 北緯35°36.9′ 東経139°48.5′)
インシデントの概要	貨物船ひまわりとうきょうは、航行中、主機の運転ができなくなり、運航不能となった。
インシデント調査の経過	令和6年1月10日、主管調査官（横浜事務所）を指名 原因関係者から意見聴取手続実施済
事実情報 船種船名、総トン数 船舶番号、船舶所有者等	貨物船 ひまわりとうきょう、10,503トン 134435、鳳生汽船株式会社（A社） ディーゼル機関、船内機、2サイクル、出力15,345kW、回転 数毎分127、9気筒、ボア520mm、使用燃料C重油、平成15 年5月機関製造、平成15年8月進水
乗組員等に関する情報	船長、三級（航海） 機関長、三級（機関）
負傷者	なし
損傷	なし
気象・海象	気象：天気 晴れ、風向 北、風力 3、視界 良好 海象：海上 平穏
インシデントの経過	<p>本船は、令和5年11月1日～28日の間、和歌山県の造船所で定期検査を行った後、船長及び機関長ほか12人が乗り組み、車両等を積み込む目的で、京浜港東京第3区に向かった。</p> <p>本船は、29日京浜港東京第4区の錨地で錨泊し、30日主機付属1号補助ブローワー*1（以下「1号補助ブローワー」という。）を起動して主機を始動した後、抜錨して東京第3区東京10号地ふ頭（以下「10号地ふ頭」という。）に向かった。</p> <p>本船は、低速力で航行中、突然、1号補助ブローワーの振動が大きくなるとともに1号補助ブローワーが過負荷になり、電動機のサーマルリレー（過電流保護継電器）が作動して危急停止したが、待機（スタンバイ）中の主機付属2号補助ブローワー（以下「2号補助ブローワー」という。）が起動し、支障なく東京10号地ふ頭に着岸した後、機関長が主機、2号補助ブローワーを停止した。</p> <p>本船は、車両等の積込みを終え、A社が手配した和歌山県の造船所</p>

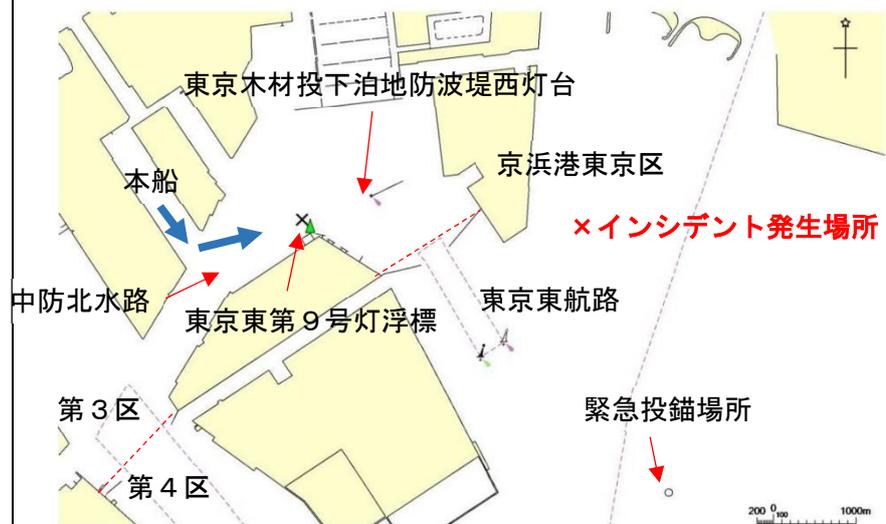
図1 インシデント発生場所概略図

(図1 参照)

本船は、京浜港東京第3区中防北水路の東京東第9号灯浮標北方を低速力で航行中、2号補助ブロワーが1号補助ブロワーと同様の状態となり危急停止したので、機関長が船長に主機が使用できなくなった旨を報告した。

船長は、本インシデント当時、中防北水路の航路幅が狭く、付近を他船が航行していたので、東京第4区東京東航路を通過した後、投錨することとした。

船長及び機関長は、主機を無過給状態で運転したまま、主機が燃焼不良により非常停止するまで航行を続けた後、東京東航路の南南東方沖に緊急投錨した。

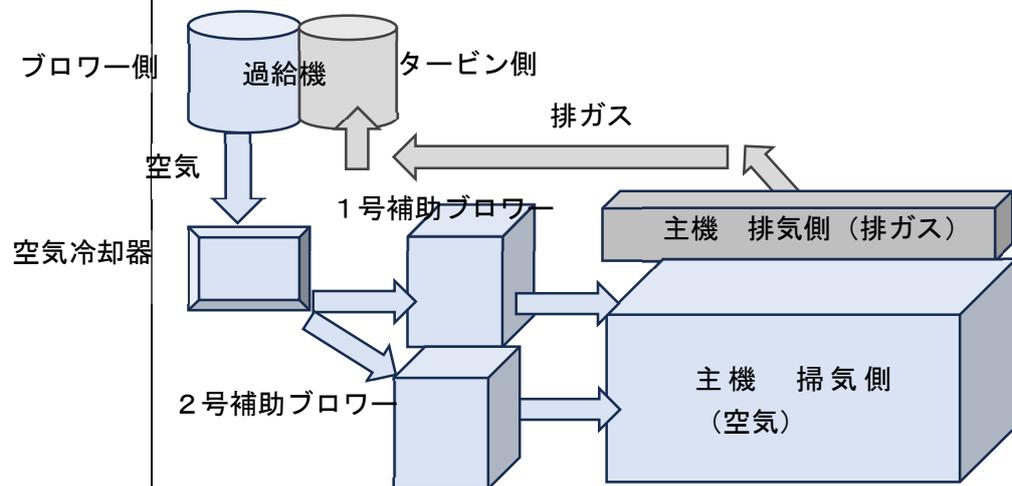
図2 過給機ブロワー側～主機掃気側までの空気、主機排気側～過給機タービン側までの排ガスの流れを示した略図

本船が搭載している補助ブロワーは、静圧過給方式（シリンダー内から排出された排気を一定圧力の下で排気タービンに供給し、過給する方式）の2サイクルディーゼル機関に設置されていた。

（図2 参照）

*1 補助ブローワーとは、シリンダー内から排出された排気を一定圧力の下で排気タービンに供給し、過給する装置をいう。

本船が搭載している補助ブロワー（モーターにより駆動）の型式等は、型式NTIKK、電源440V、周波数60Hz、回転数毎分3,540であった。
