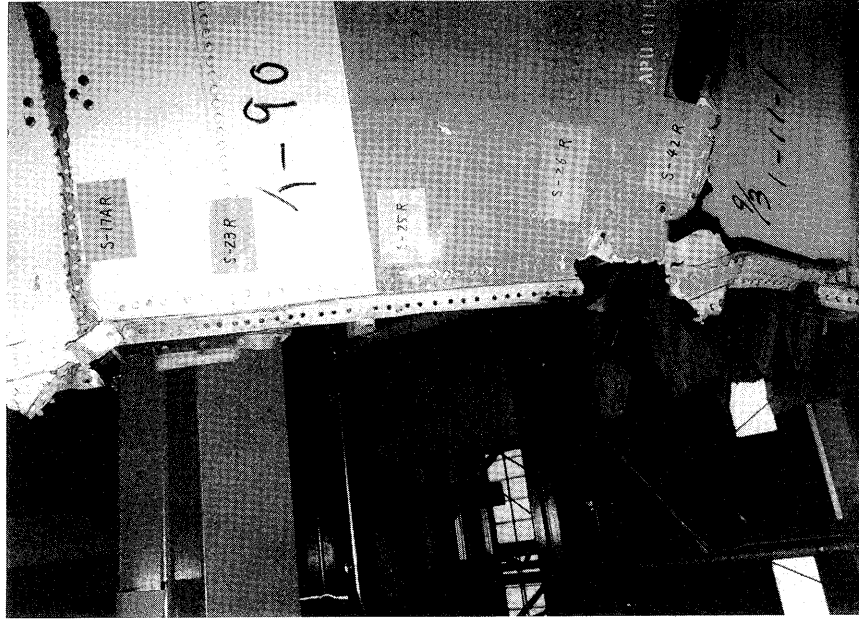
写真一 36 BS2658APU防火壁取付部  
23R付近の破断状況

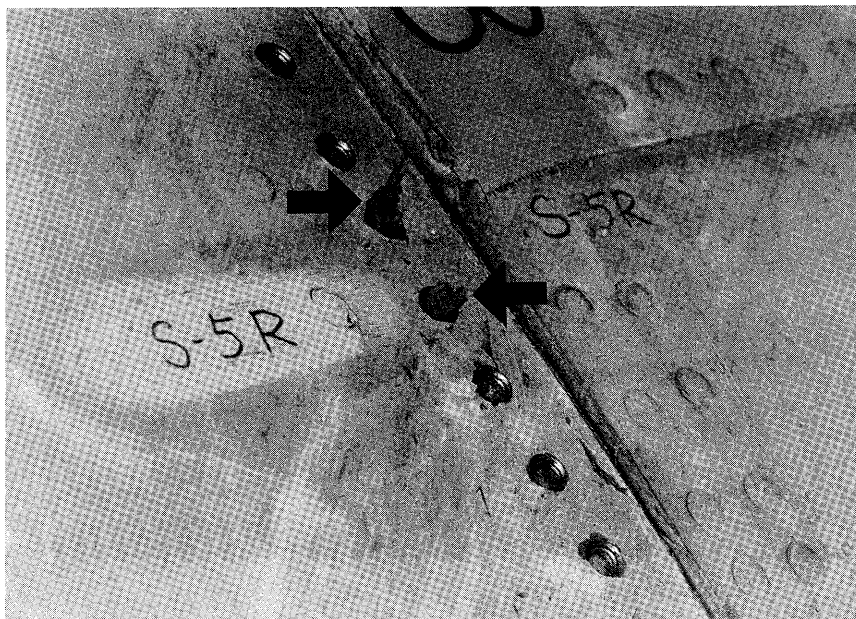
写真- 43 BS2638胴体外板のファスナ孔より  
吹き出したとみられる断熱材

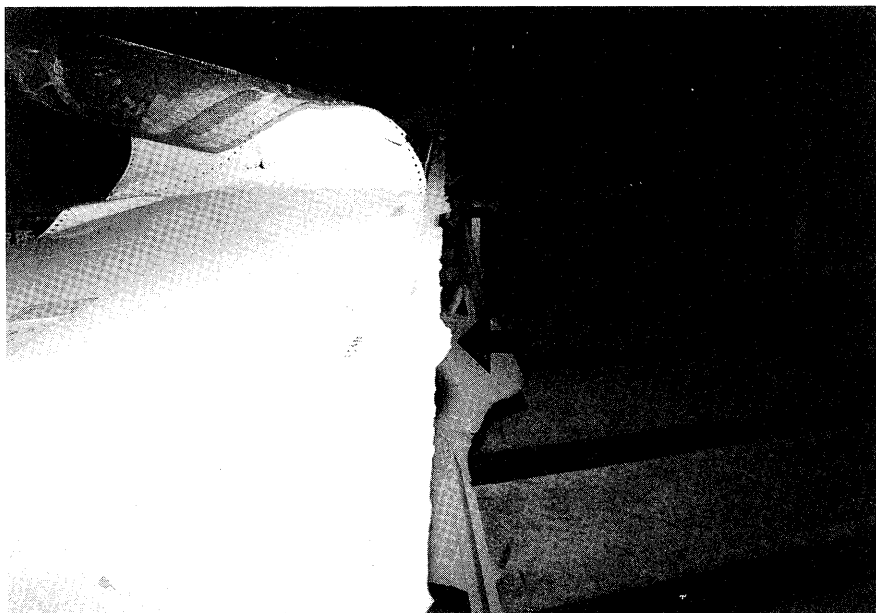
写真- 44 垂直尾翼フォワード・トルクボックス  
左側フロント・スパー・コードでの外板  
の破断状況

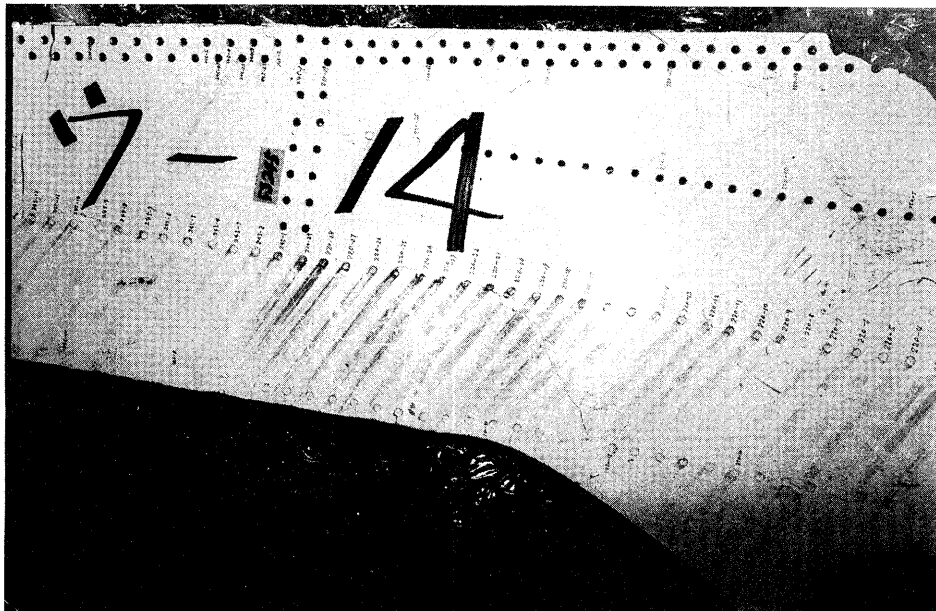
写真- 58 垂直尾翼右側外板の黒色付着物(1)
