## 航空事故調査報告書

日本モーターグライダークラブ所属  
スポルタバア式フォルニエルRF4D型JA2110  
千葉県佐倉市  
昭和63年11月23日

平成元年12月6日

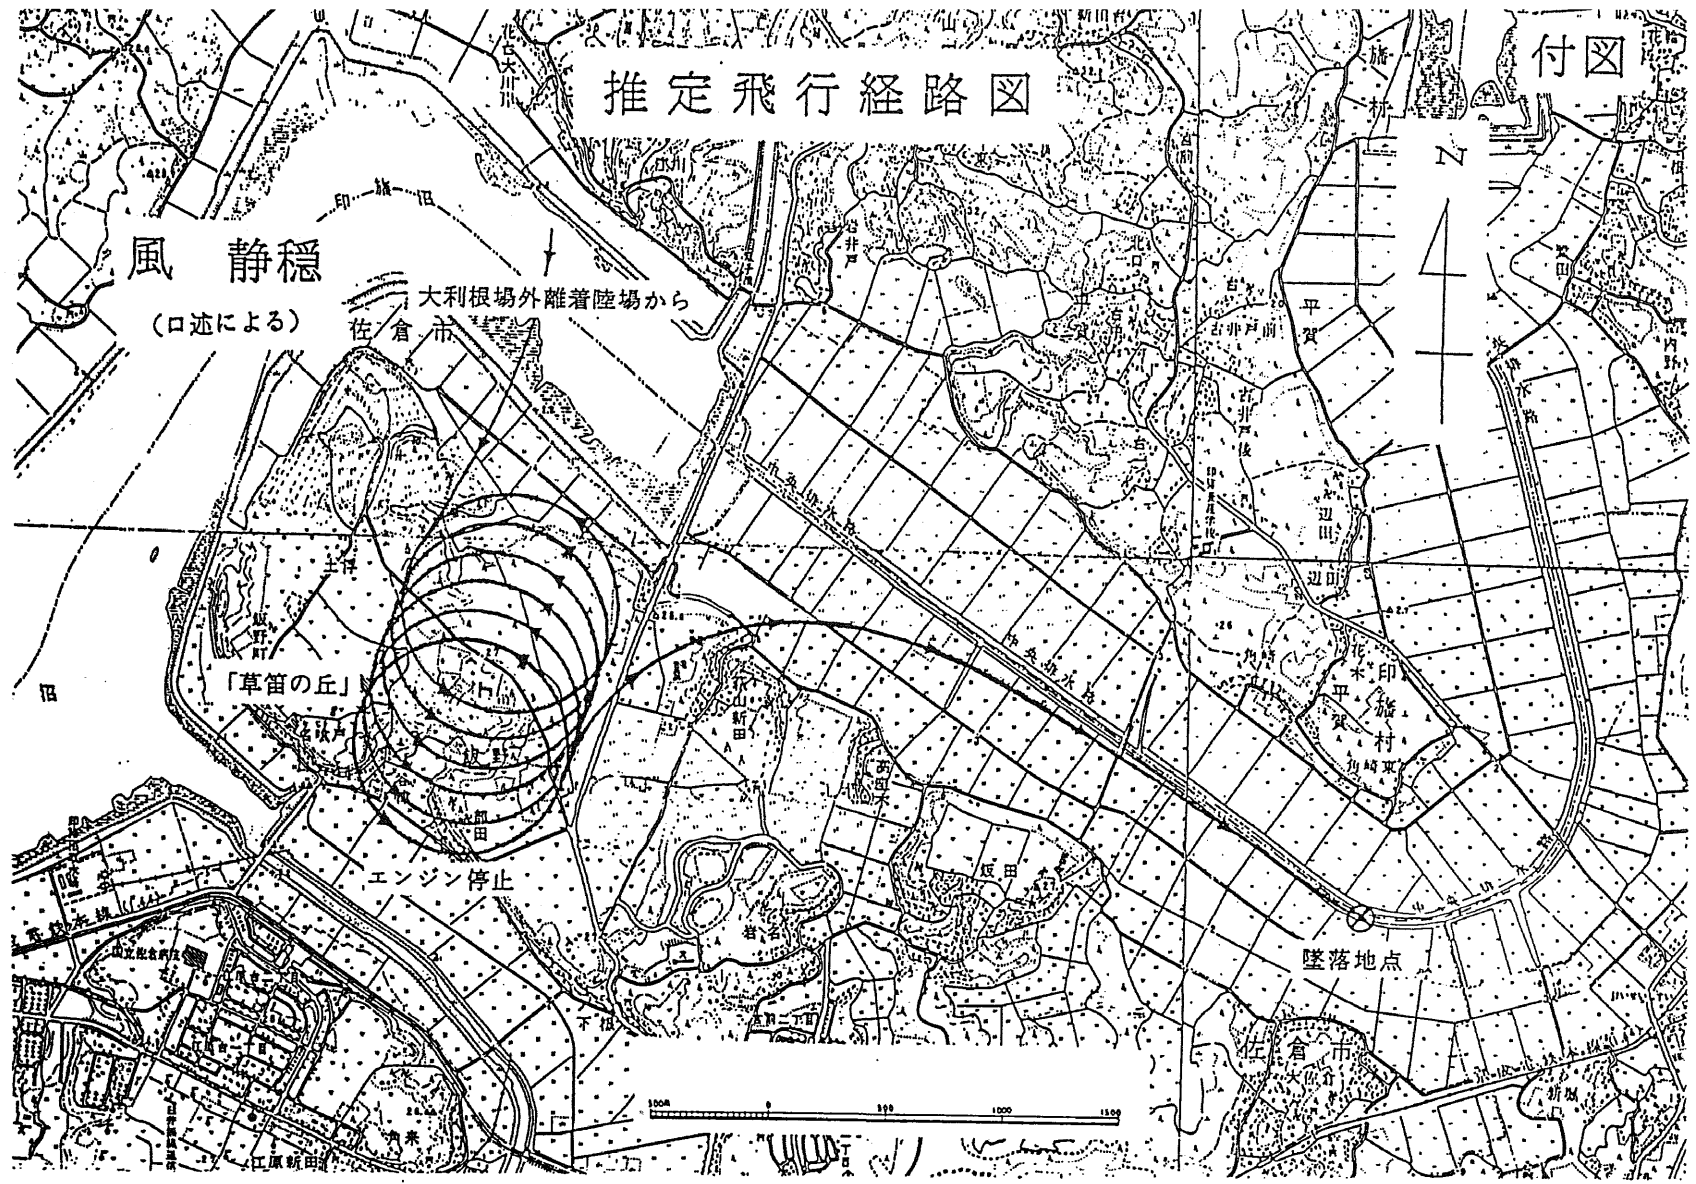
# 推定飛行経路図

操縦練習生は、エンジンの再始動を試みたが再始動できず、この間に高度が低下したため不時着することを決意したが、不時着に相当と認められる場所がなかったため、やむを得ず印旛沼中央排水路用地内に不時着することにして進入中、高さ約5メートルの立ち木に左主翼が接触して墜落した(付図参照)。
