# 運輸安全委員会ダイジェスト

## 船舶事故分析集

### 遊漁船の衝突事故防止に向けて

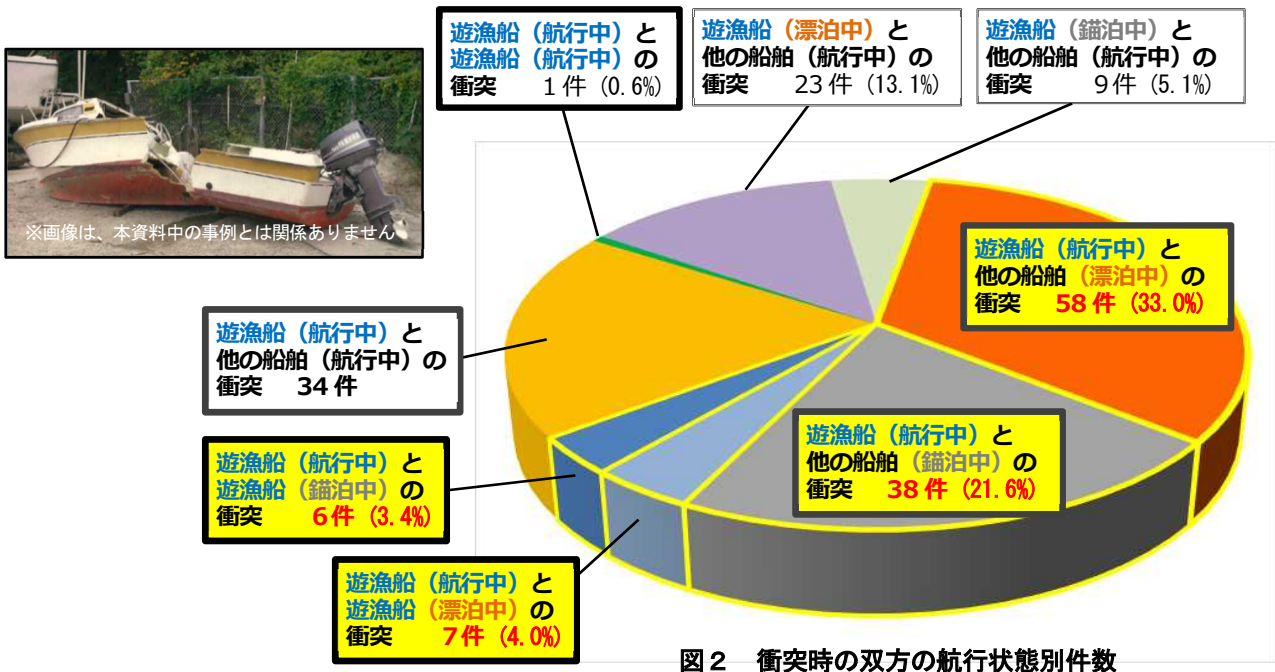
図2 衝突時の双方の航行状態別件数

遊漁船の衝突事故 176 件を、遊漁船と相手船の航行状態で整理すると下図2のとおりで、航行中の遊漁船の衝突事故が 144 件(81.8%)となっており、このうち漂泊または錨泊中の船舶との衝突事故は 109 件(75.7%)に上り、遊漁船の衝突事故全体でも 61.9%を占めています。

漂泊又は錨泊中の遊漁船の衝突事故は45件（4P 図2参照）で、相手船の船舶種類別隻数は以下のとおりです。

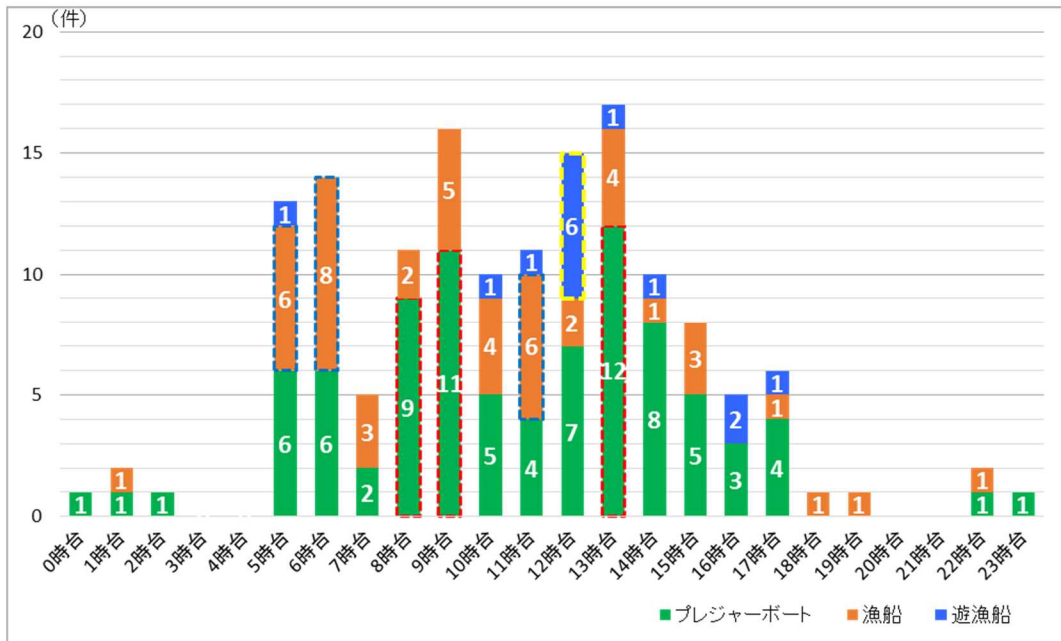
図5 プレジャーボート、漁船、遊漁船との衝突事故の時間帯別発生状況

また、相手船の大部分を占めるプレジャーボート及び漁船との衝突、並びに遊漁船同士の衝突（3P 図1参照）について事故の発生時間帯別の状況を見ると、プレジャーボートでは8時台と9時台、13時台に、漁船では5時台と6時台、11時台に、遊漁船同士では12時台に多く発生していることが分かります。

また、これまでの事故調査の結果から、遊漁船の衝突事故は5月から11月に多く、また相手船はプレジャーボートと漁船が多いこと等がわかりました。(3P 図1、15P 図4及び5参照)

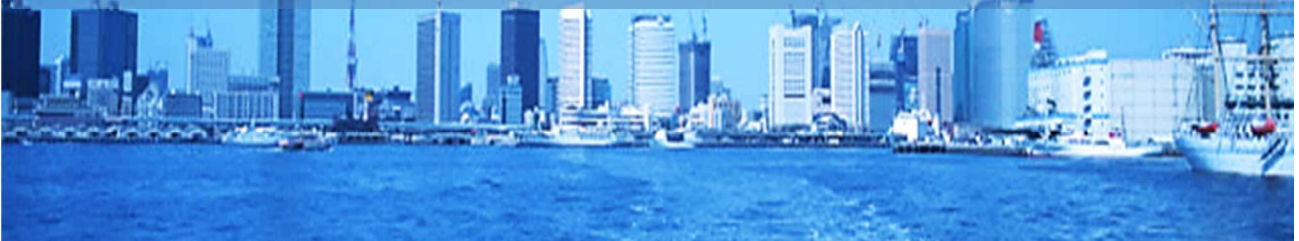
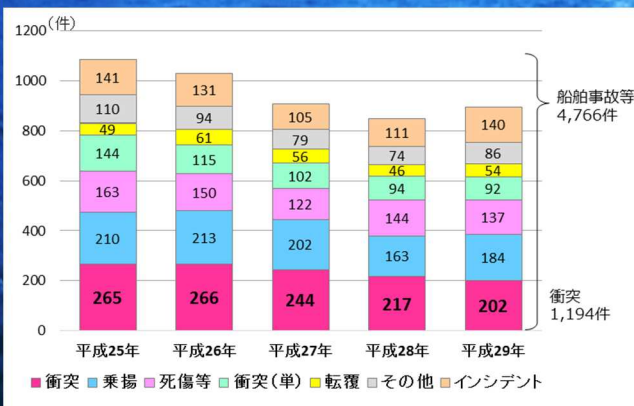
図6 調査対象の事故等種類別発生件数

平成25年から平成29年までの5年間に運輸安全委員会の調査対象となった船舶事故等※3は4,766件で、このうち船舶同士の衝突事故は1,194件(25.1%)ですが、これを遊漁船が関係した船舶事故等179件に限ってみると、船舶間の衝突事故が98件(54.7%)で、すべての船舶事故等に占める衝突事故割合の倍以上となり、特に平成29年は、遊漁船が関係する事故等の7割を衝突事故が占めています。(下図6及び7参照)
