# 安全運航で楽しい遊漁を！～若狭湾～

運輸安全委員会事務局地方事務所による分析（神戸事務所）

令和5（2023）年6月発行

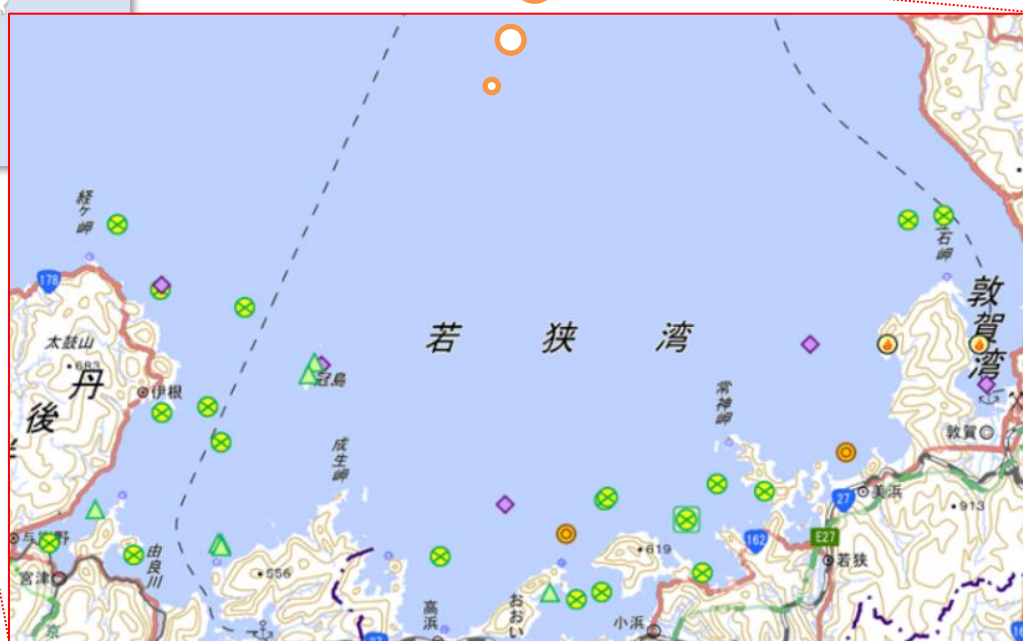
図1 若狭湾における遊漁船関連事故等発生場所  
（船舶事故ハザードマップから抜粋）

図1をご覧いただくと、遊漁船関連事故等は、支湾の内部や湾口など、主に釣り場が多く存在する地点で発生していることが分かります。

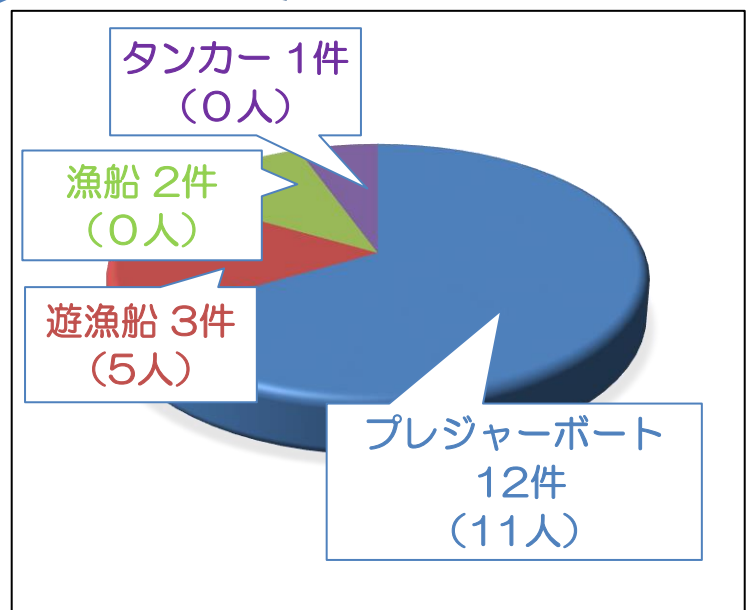
図4 他船（衝突相手）の種類

特に、他船との衝突事故では、衝撃などにより 16 人の方が負傷しています。また、衝突相手の他船は「プレジャーボート」が半数以上の 12 件に上り、次いで「遊漁船」「漁船」となっていますが、「タンカー」1 件を除く全ての船舶が、釣りや漁を目的としていました（図 4 参照）。

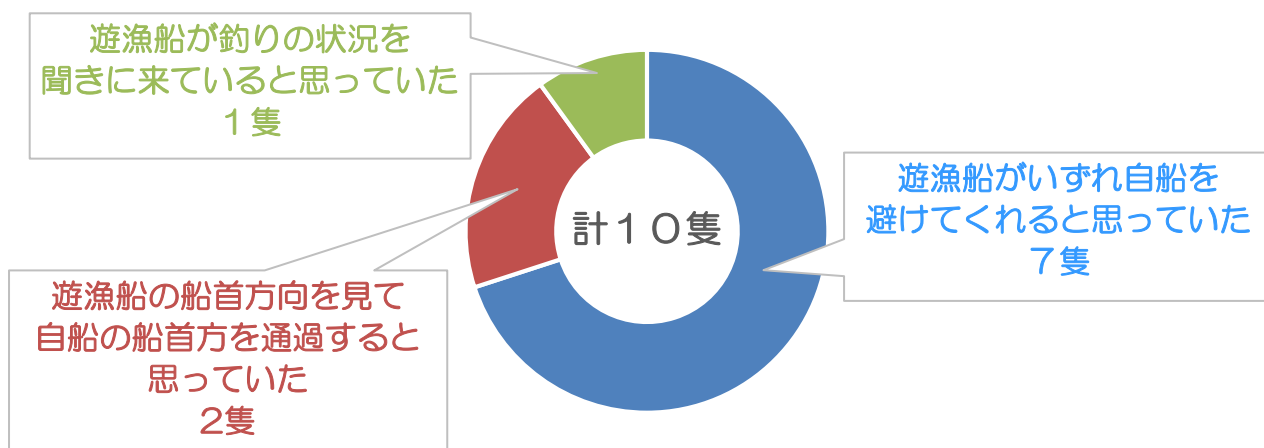
図8 漂流中・錨泊中の他船が衝突するまで遊漁船を避けなかった理由

一方、衝突した漂流中・錨泊中の他船12隻のうち、10隻の船長が、接近してきた遊漁船の存在に気付いていました。

接近してきた遊漁船の存在に気付いていた10隻について、遊漁船を避けなかった理由は次のとおりでした（図8参照）。

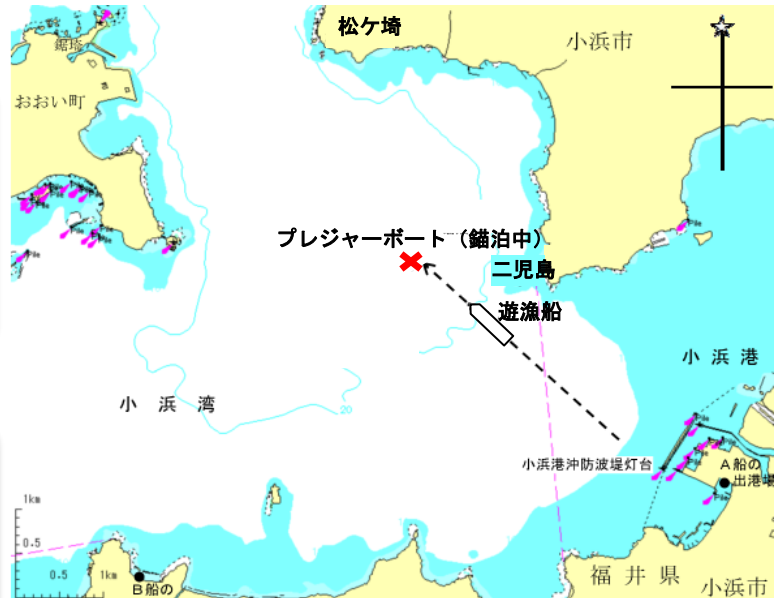
遊漁船の船長は、<sup>ふだに</sup>二見島を通過するまで、付近で釣りをしていた小型船舶に注意していたが、これまで松ヶ埼南東方沖で釣りをを行っている船舶を見掛けたことがなかった。

遊漁船の船長は、速力を調整して船首浮上による死角を解消するようにしたが、調整後も生じていた船首端の死角でプレジャーボートに気付かなかった。

また、遊漁船の船長は、出港時からレーダーを0.8海里レンジとしたまま、時折見ていたが、レーダー画面に映ったプレジャーボートに気付かなかった。

- 遊漁船の船長が、松ヶ埼南東方沖で釣りをしている船舶を見たことがなかったことから、前路に他船はいないものと思い、船首を左右に振るなどして死角を補う見張りやレーダーによる見張りを適切に行っていなかったため、錨泊中のプレジャーボートに気付かず衝突。
- プレジャーボートの船長は、これまで、航行する船舶が錨泊している自船を避けていたので、今回も遊漁船が自船を避けるものと思い、錨泊を続けて衝突。

- ふだんから船舶を見掛けられない海域であっても、他船がないと思わず、あらゆる手段で常時適切な見張りを行いましょう。
- 錨泊中に他船の接近を認めた場合、適切な時機に衝突を避けるための動作を行いましょう。
