# 架空施設への衝突事故防止

運輸安全委員会事務局地方事務所による分析（長崎事務所）

令和6（2024）年9月発行

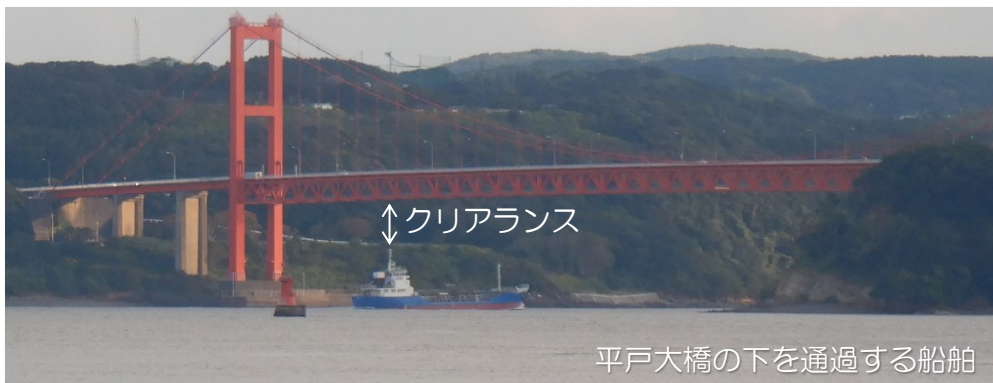
橋桁や送電線に衝突した船舶は、**橋や送電線の正確な高さを把握しておらず、船体上方の余裕（クリアランス）を確認しないまま、橋や送電線の下を通過しようとして**しました。

- ☞ 橋桁に接触した船舶は、過去に橋の下を無難に通過した経験から事故当時も無難に通過できると思ったり、単に目測で無難に通過できると思ったりして、高潮時や空倉時で船体上方のクリアランスが減少した状態になっていたにもかかわらず、橋の下を通過しようとしてしました。
- ☞ 送電線に接触した船舶は、乗組員が、事前に海図を確認したものの、送電線の記載に気付かず、その存在を認識していませんでした。

- ✓ 航行予定経路上に架空施設が存在する場合は、出航前に、架空施設の正確な高さを把握した上、船体上方のクリアランスを確認しましょう。
