## 第2編 内航貨物船の衝突海難の分析

### 第1 裁決による衝突海難の分析

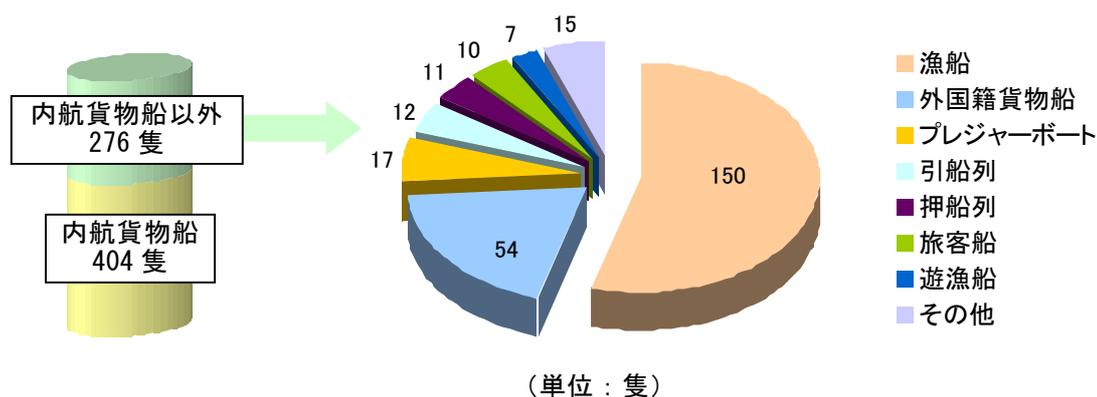
図35 内航貨物船以外の相手船の船種別状況

内航貨物船衝突事件335件（うち、内航貨物船同士による衝突は69件）において、内航貨物船の相手船となった内航貨物船以外の船舶276隻の船種は以下のとおりで、漁船がほぼ半数を占めている。

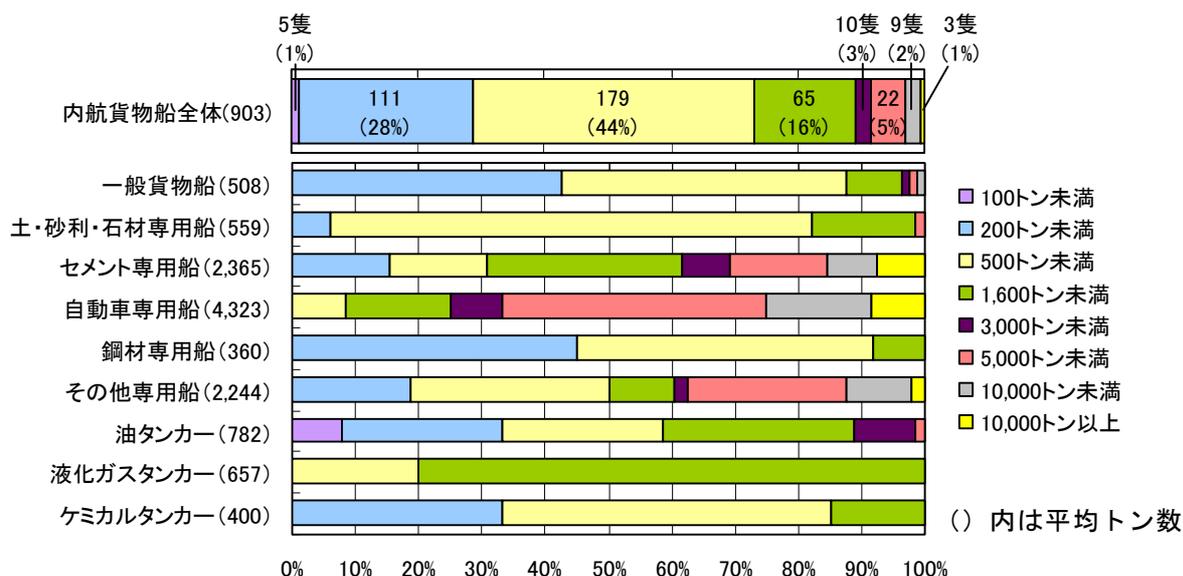
図 36 トン数の状況

内航貨物船 404 隻全体の平均トン数は 903 トンであった。その内訳は、200 トン以上 500 トン未満が 179 隻 (44%) と最も多く、次いで 100 トン以上 200 トン未満が 111 隻 (27%)、500 トン以上 1,600 トン未満が 65 隻 (16%) 等となっている。

内航貨物船の用途別に分類すると、その平均が最も大きいのが自動車専用船 (平均 4,323 トン) で、次いでセメント専用船 (同 2,365 トン)、その他専用船 (同 2,244 トン) となっており、一方、その平均が最も小さいのが、鋼材専用船 (同 360 トン) となっている。

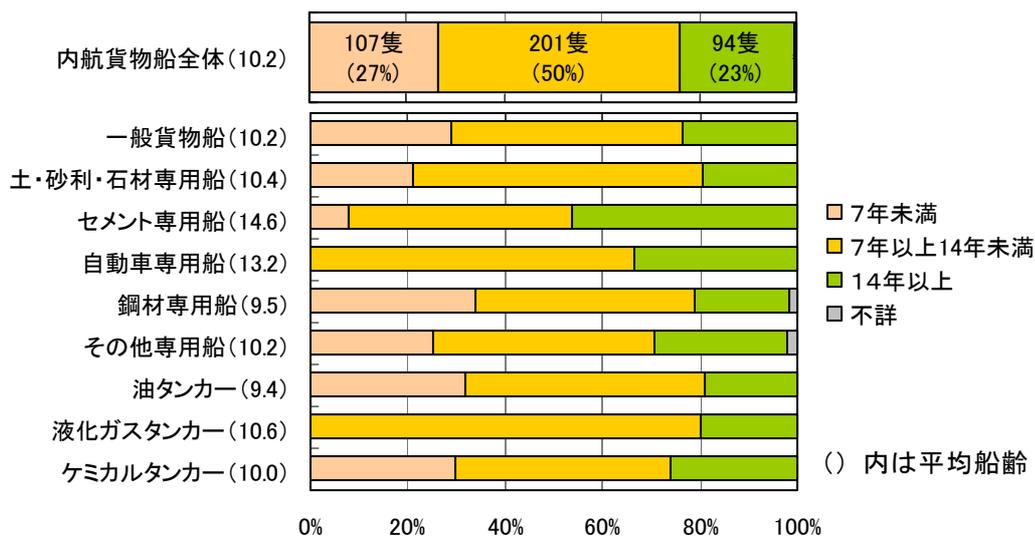
図 37 船齢の状況

内航貨物船全体の平均船齢は10.2年で、その内訳は、7年未満が107隻(27%)、7年以上14年未満が201隻(50%)、14年以上は94隻(23%)であった。

内航貨物船の用途別にみると、特に14年以上の老朽船の割合が高かったのは、セメント専用船でほぼ半数を占める。

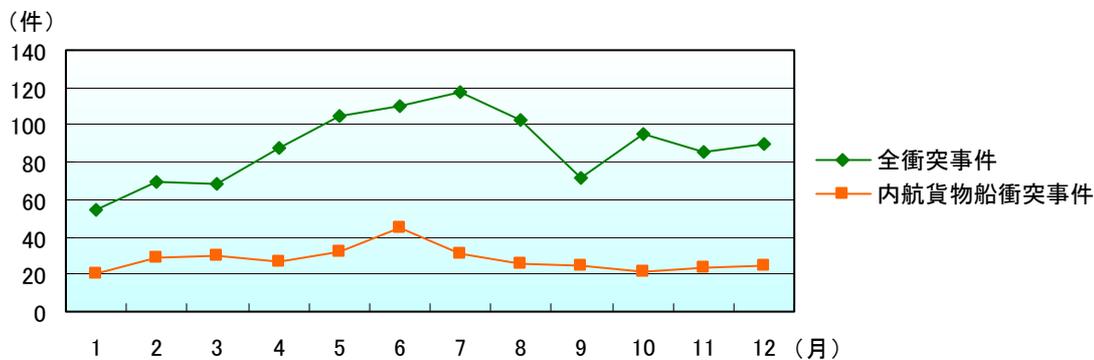
図 38 月別発生状況

月別の発生状況をみると、全衝突事件、内航貨物船衝突事件とも5~7月が多く、1月が最少という点で共通している。これは、霧の発生時期(5~7月)と一致しており、視界制限状態における衝突事件が多発していることによるものである。

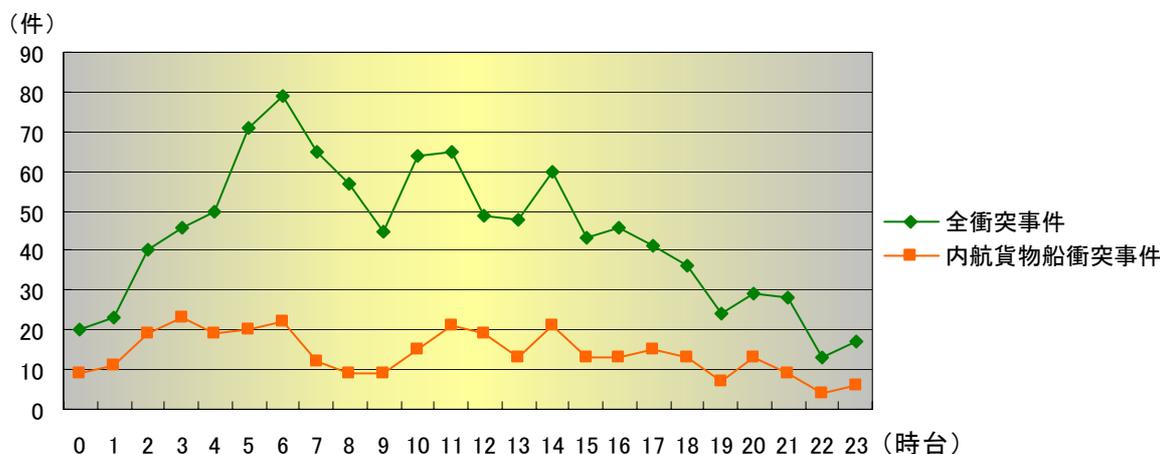
図 39 時刻別発生状況

時刻別の発生状況をみると、全衝突事件においては6時台を頂点に夜間に向けて漸減し、22時を境に上昇傾向に転じている。一方、内航貨物船衝突事件においては2～6時台及び11～14時台の発生が多くなっている。

人間の生態リズムのうち、強い眠気が生じ、また、適切な判断や対処が難しいとされる時間帯は、24時間周期（概日周期）のリズムでは深夜（2時～6時）、12時間周期の概半日リズムでは14時が突出しているといわれており、このような生態リズムと時刻別発生状況とは類似している。

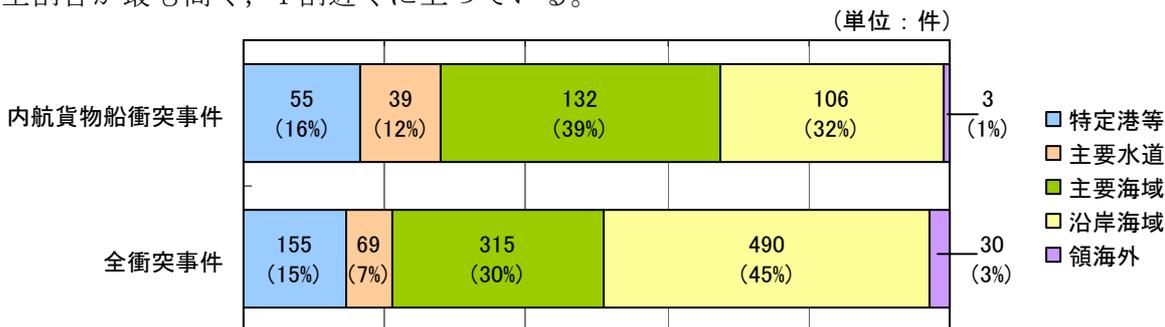
図 40 発生地点の状況

内航貨物船衝突事件 335 件の発生地点を全衝突事件 1,059 件と比較すると、全衝突事件においては沿岸海域が半数近くを占めるが、内航貨物船衝突事件においては主要海域での発生割合が最も高く、4割近くに上っている。

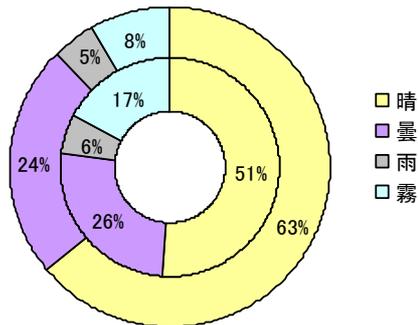
衝突事件発生時の天候状況を全衝突事件のものと比較すると、霧中での発生割合が、全衝突事件は8%であるのに対し、内航貨物船衝突事件においては17%と2倍を超えている。

内側：内航貨物船衝突事件  
外側：全衝突事件  
図 41 発生時の天候の状況

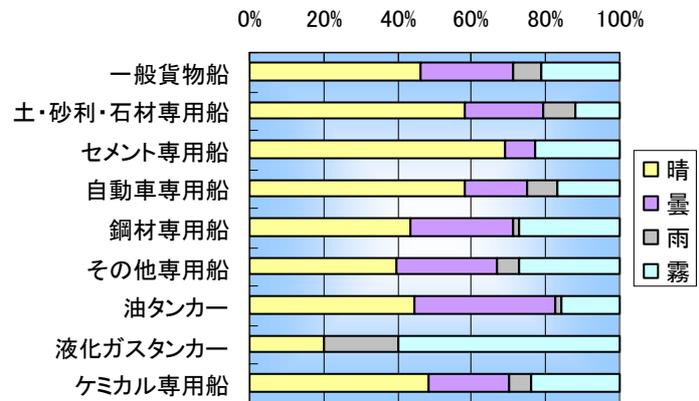
図 42 用途別天候状況

衝突事件発生時の天候状況を用途別にみると、液化ガスタンカー5隻中3隻が、霧中において発生している。

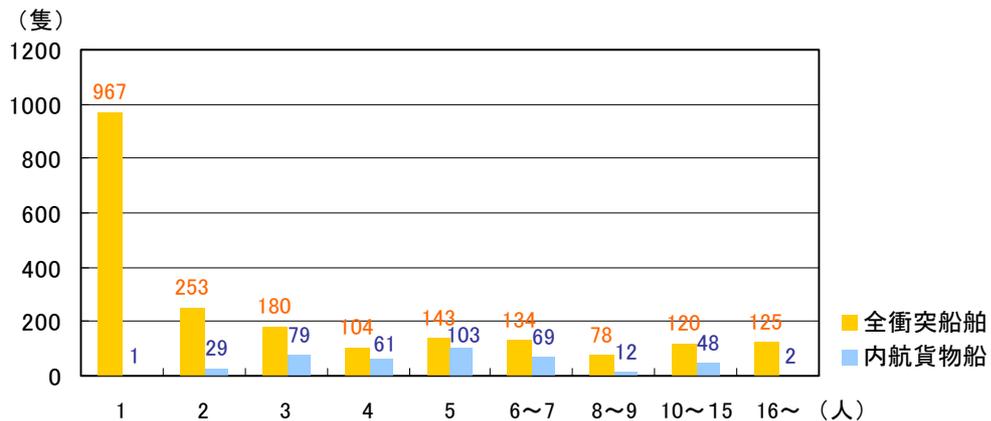
図 44 乗組員数の状況

内航貨物船の乗組員数を、全衝突船舶2,224隻のうち乗組員数の判明した2,104隻と比較すると、全衝突船舶においては、漁船を多く含むため、単独の乗組みが4割を超えるが、内航貨物船においては、5人乗組みが最も多く、25%を占めている。

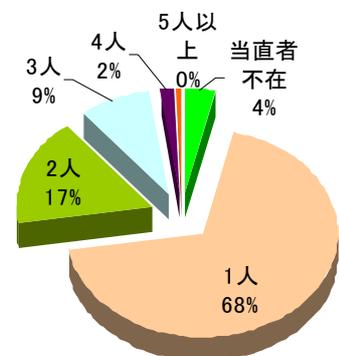
図 45 船橋当直者数の状況

衝突事件発生時の船橋当直者数をみると、単独当直が7割近くに上っている。

各用途別に船橋当直者数の状況をみると、船舶の大小、乗組員数の多少にもよるが、複数当直であった割合が最も高いのが自動車専用船で、8割を超えている。

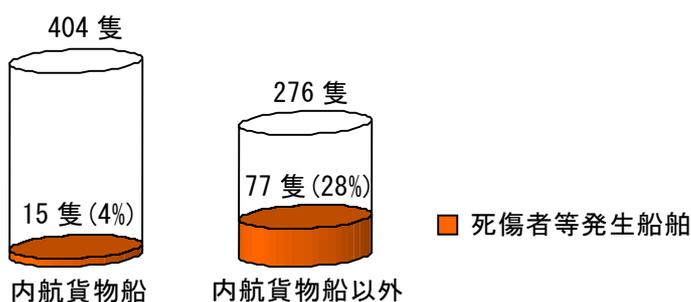
図 47 死傷者等の発生状況

内航貨物船衝突事件に関連する680隻(内航貨物船404隻，内航貨物船以外276隻)における死傷者等の発生状況をみると，内航貨物船においては15隻(4%)であるのに対し，内航貨物船以外では77隻(28%)となり，衝突の相手船は，漁船，遊漁船，プレジャーボート等の小型船が多く，これら小型船側に死傷者等の発生が集中している。

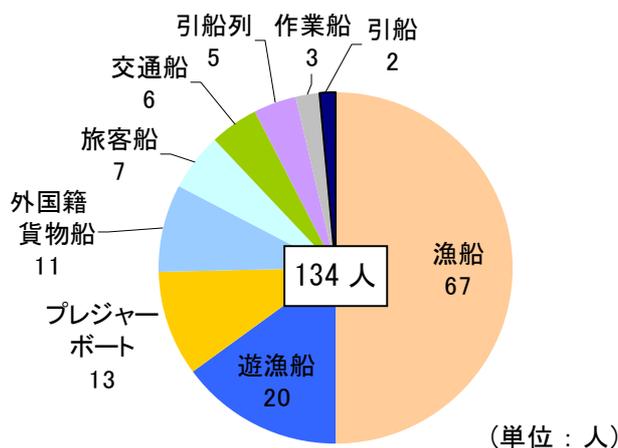
図 48 内航貨物船以外の船種別死傷者等発生状況

内航貨物船以外における死傷者等発生状況の詳細は以下のとおりで、77隻の船舶において134人の死傷者等が発生しており、船種別にみると、漁船が67人で最も多く、次いで遊漁船が20人となっている。

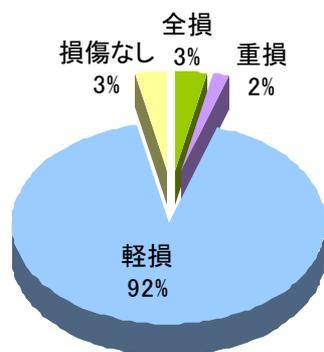
図 49 内航貨物船の損傷状況

内航貨物船404隻の損傷状況は以下のとおりで，全損，重損が20隻（5%），軽微な損傷等が384隻（95%）となっている。

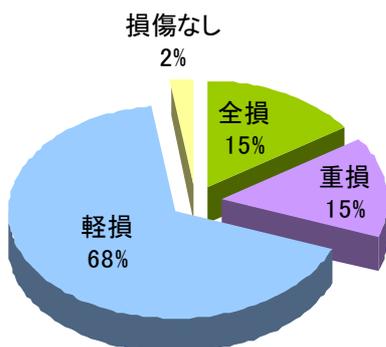
図 50 内航貨物船以外の船舶の損傷状況

内航貨物船以外の船舶の損傷状況は以下のとおりで，全損，重損が3割を占め，特にプレジャーボートは，半数が全損となっている。

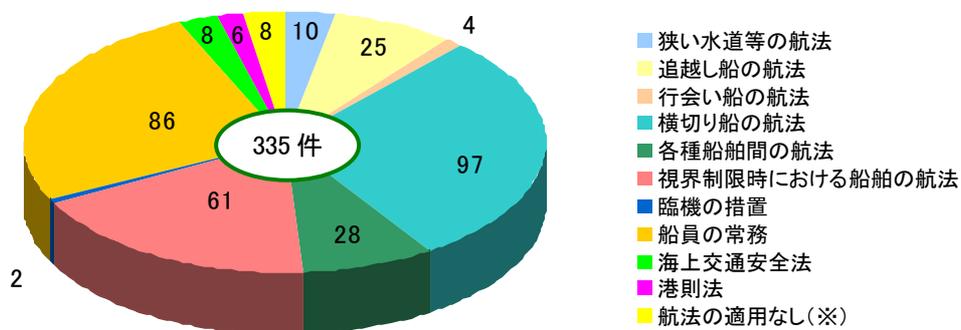
図 51 適用された航法

海上衝突予防法が適用された 313 件を航法別に分類すると、横切り船の航法 97 件(31%)、船員の常務 86 件(28%)、視界制限状態における船舶の航法 61 件(20%)が上位を占めている。

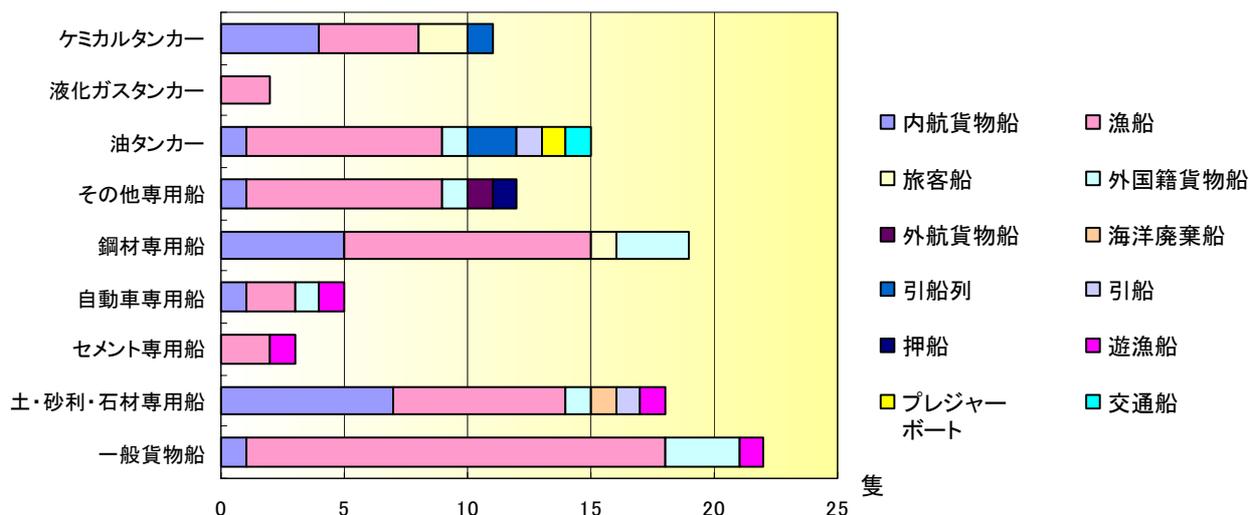
図 52 船舶の用途, 相手船種

衝突の相手船をみると、漁船が60隻と過半数を占めており、内航貨物船用途にかかわらず総じて漁船の割合が高いが、特に一般貨物船では22隻中17隻が漁船と衝突しており、その割合は8割にも及ぶ。一方、土・砂利・石材専用船では、貨物船が5割、漁船が4割となっている。

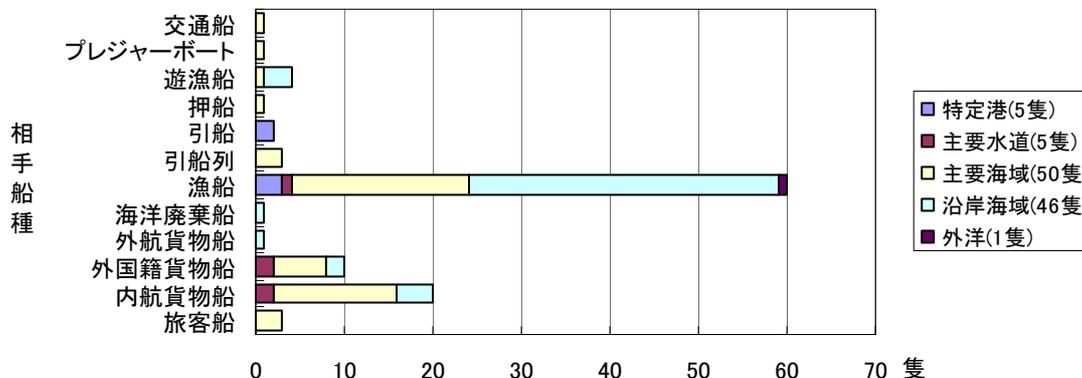
図 53 相手船種別発生海域

発生海域は、瀬戸内海等主要海域での発生が50隻と最も多く、次いで沿岸海域が46隻となっている。衝突した相手船種別にみると、漁船においては沿岸海域が35隻と6割を占めており、遊漁船も4隻中3隻が沿岸海域での発生であるが、その他の船種については総じて主要海域での発生が顕著である。

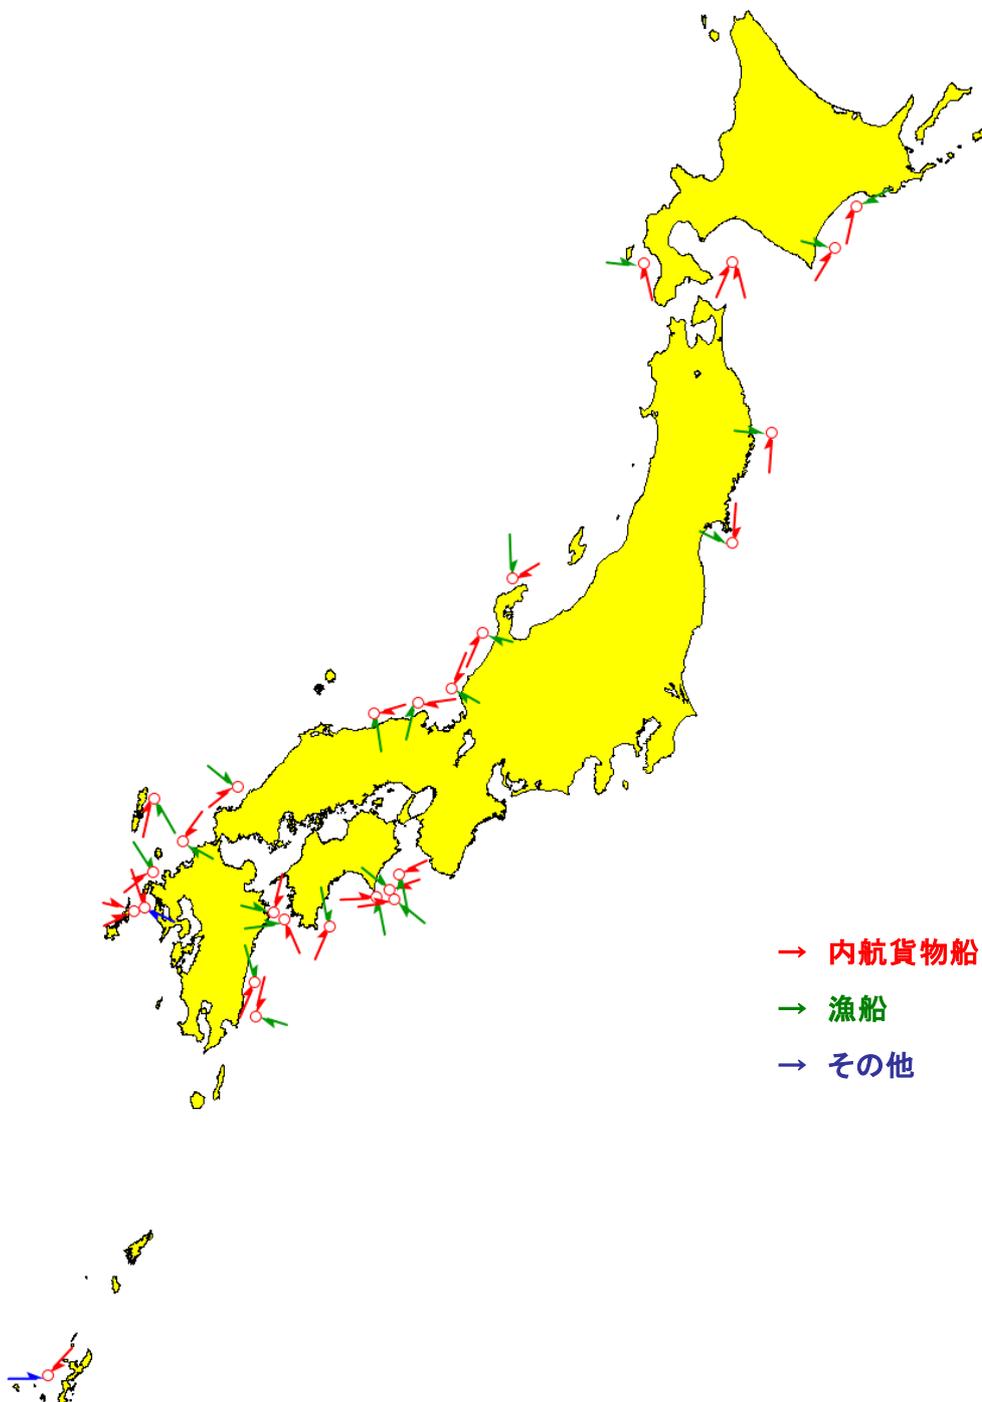
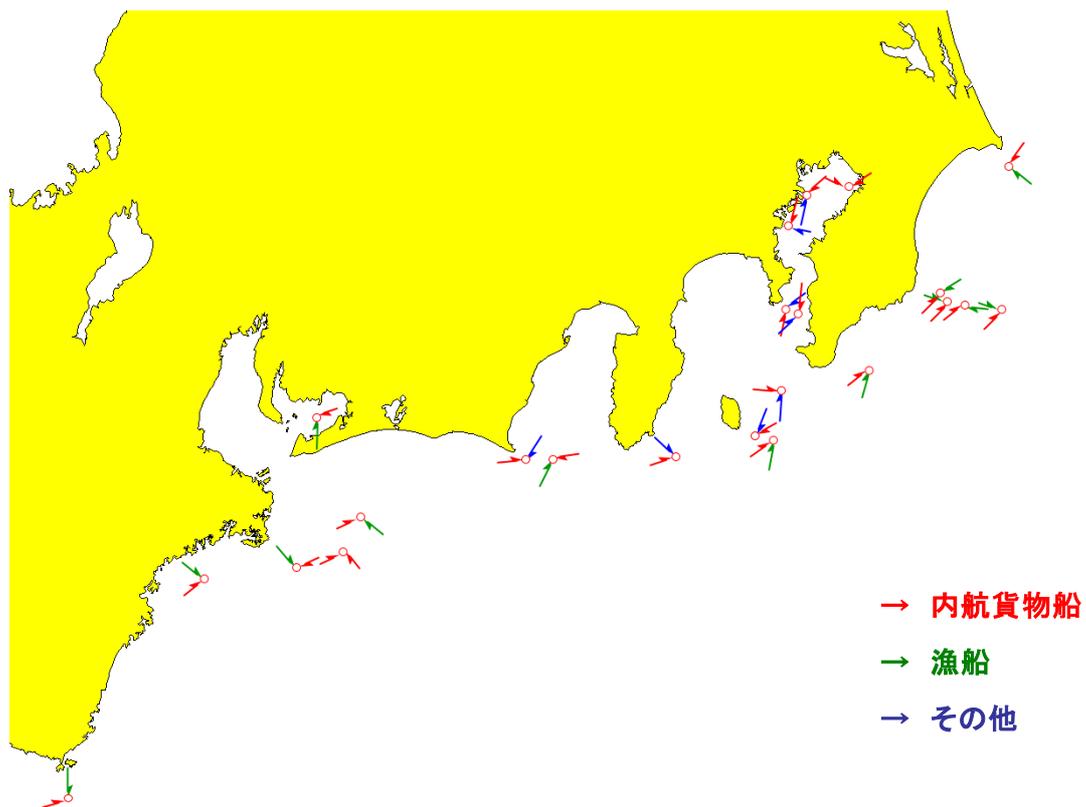
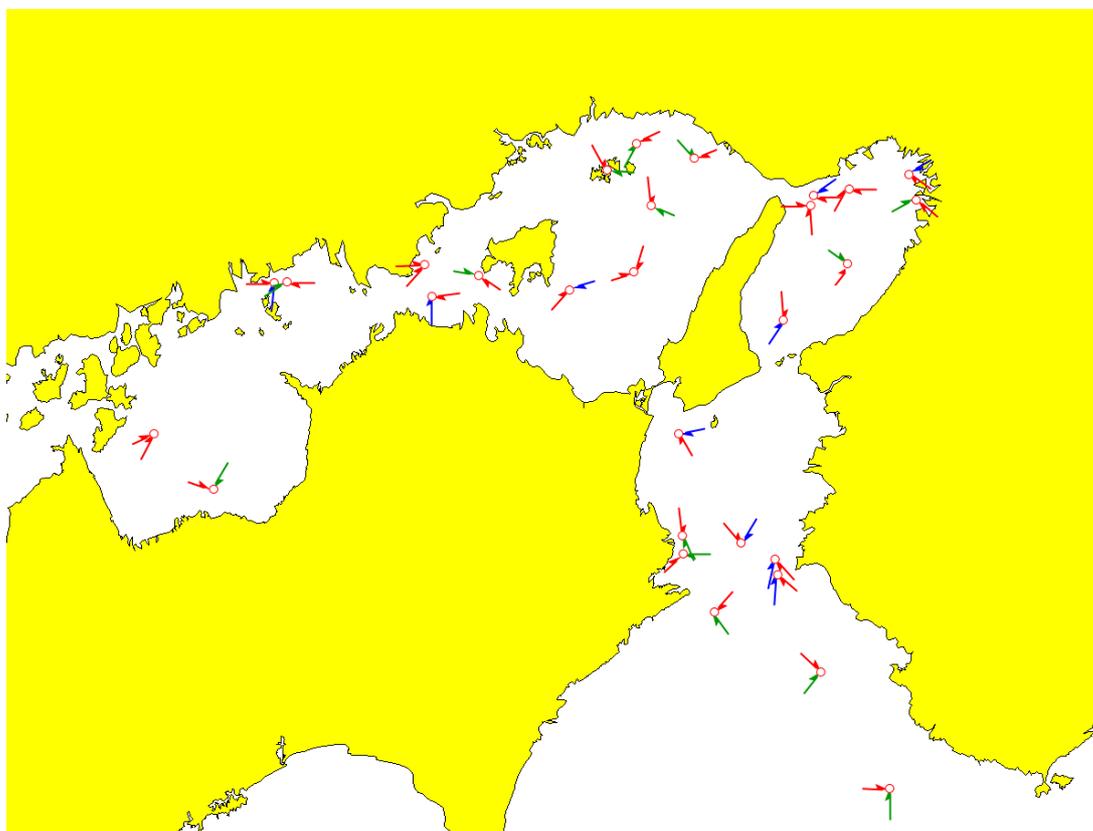
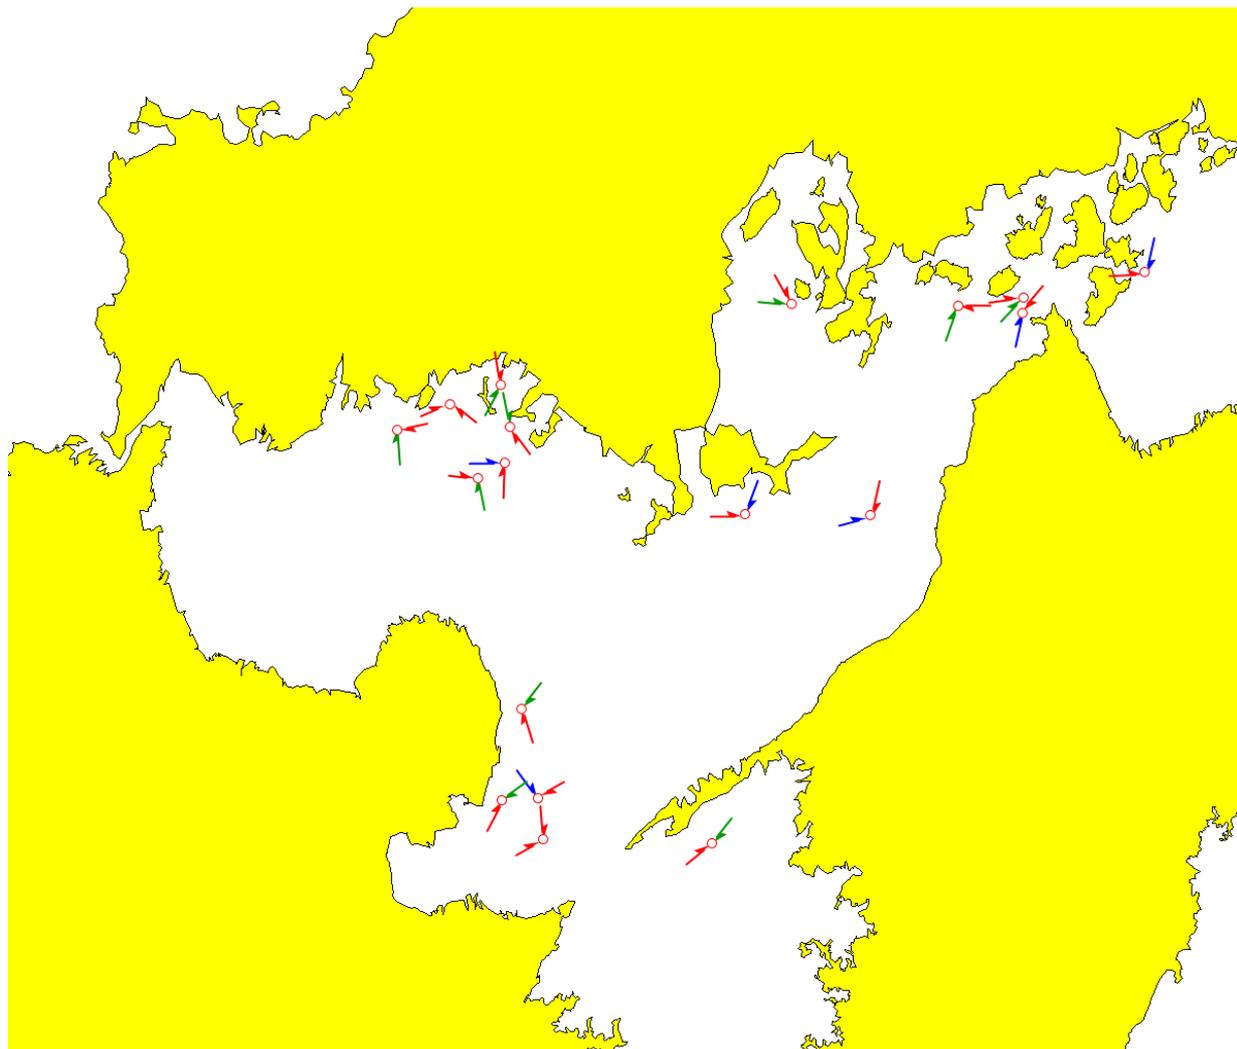
発生地点図を以下に示す。陸岸に沿って航行する内航貨物船に対し、漁港と漁場間を往復する漁船の流れが交差する形態が見てとれる。また、東京湾及び大阪湾の湾口付近では、漁船以外の船舶との衝突が多いことがわかる。

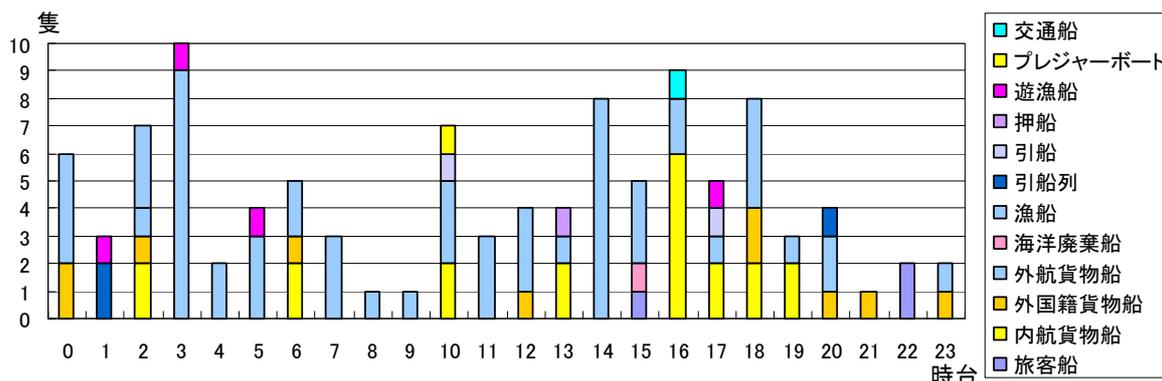
図 58 相手船種別発生時刻

発生時刻別にみると、0時台から3時台までの深夜及び14時台から18時台までの夕刻に多く発生している傾向がみられ、相手船種別にみると、特に外国籍貨物船と衝突したものは、その8割が夕方から夜間に発生している。

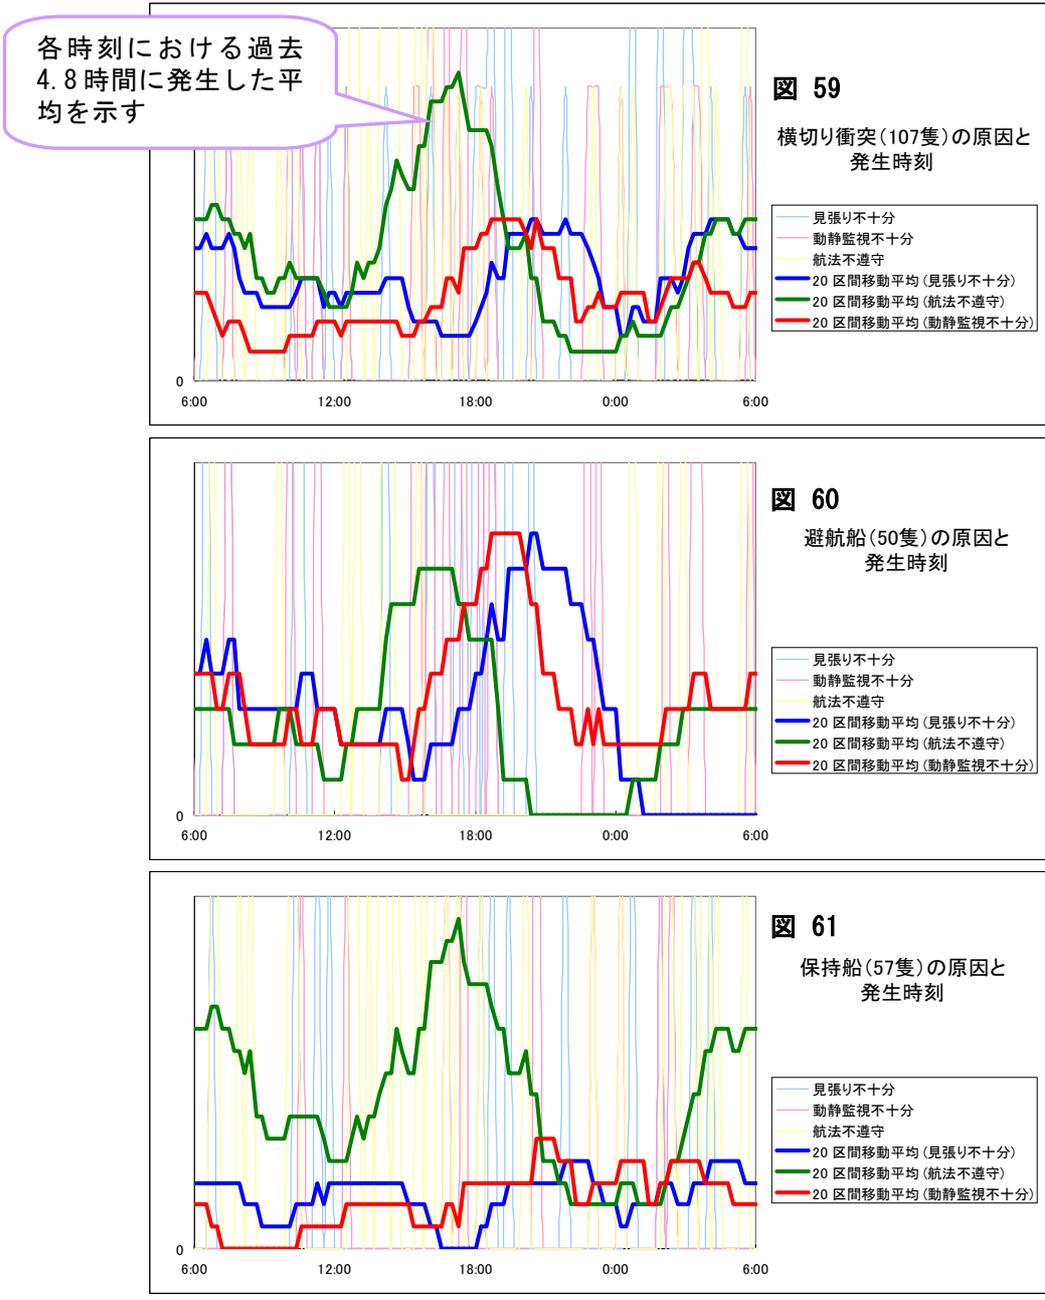
横切り船の航法が適用された107隻について、避航船・保持船別，見張り不十分・動静監視不十分・航法不遵守別，発生時刻別にみたものが下図である。発生時刻を1/100日単位に当てはめ，20区間の移動平均を求めたものであるが，夕方から日没ごろに航法不遵守，動静監視不十分，見張り不十分の順でピークがきている。20/100日の平均であるため，日中では航法不遵守，陽が傾くころに動静監視不十分，日没ごろ見張り不十分とそれぞれ危険度が最も増す。

※ 移動平均：移動平均とは，データの異常値を平滑化し，大まかな傾向を把握するために用いられる統計手法である。上図では，20区間の移動平均であるため，18時の値は18時から過去4.8時間（20/100日）に発生した平均を示している。

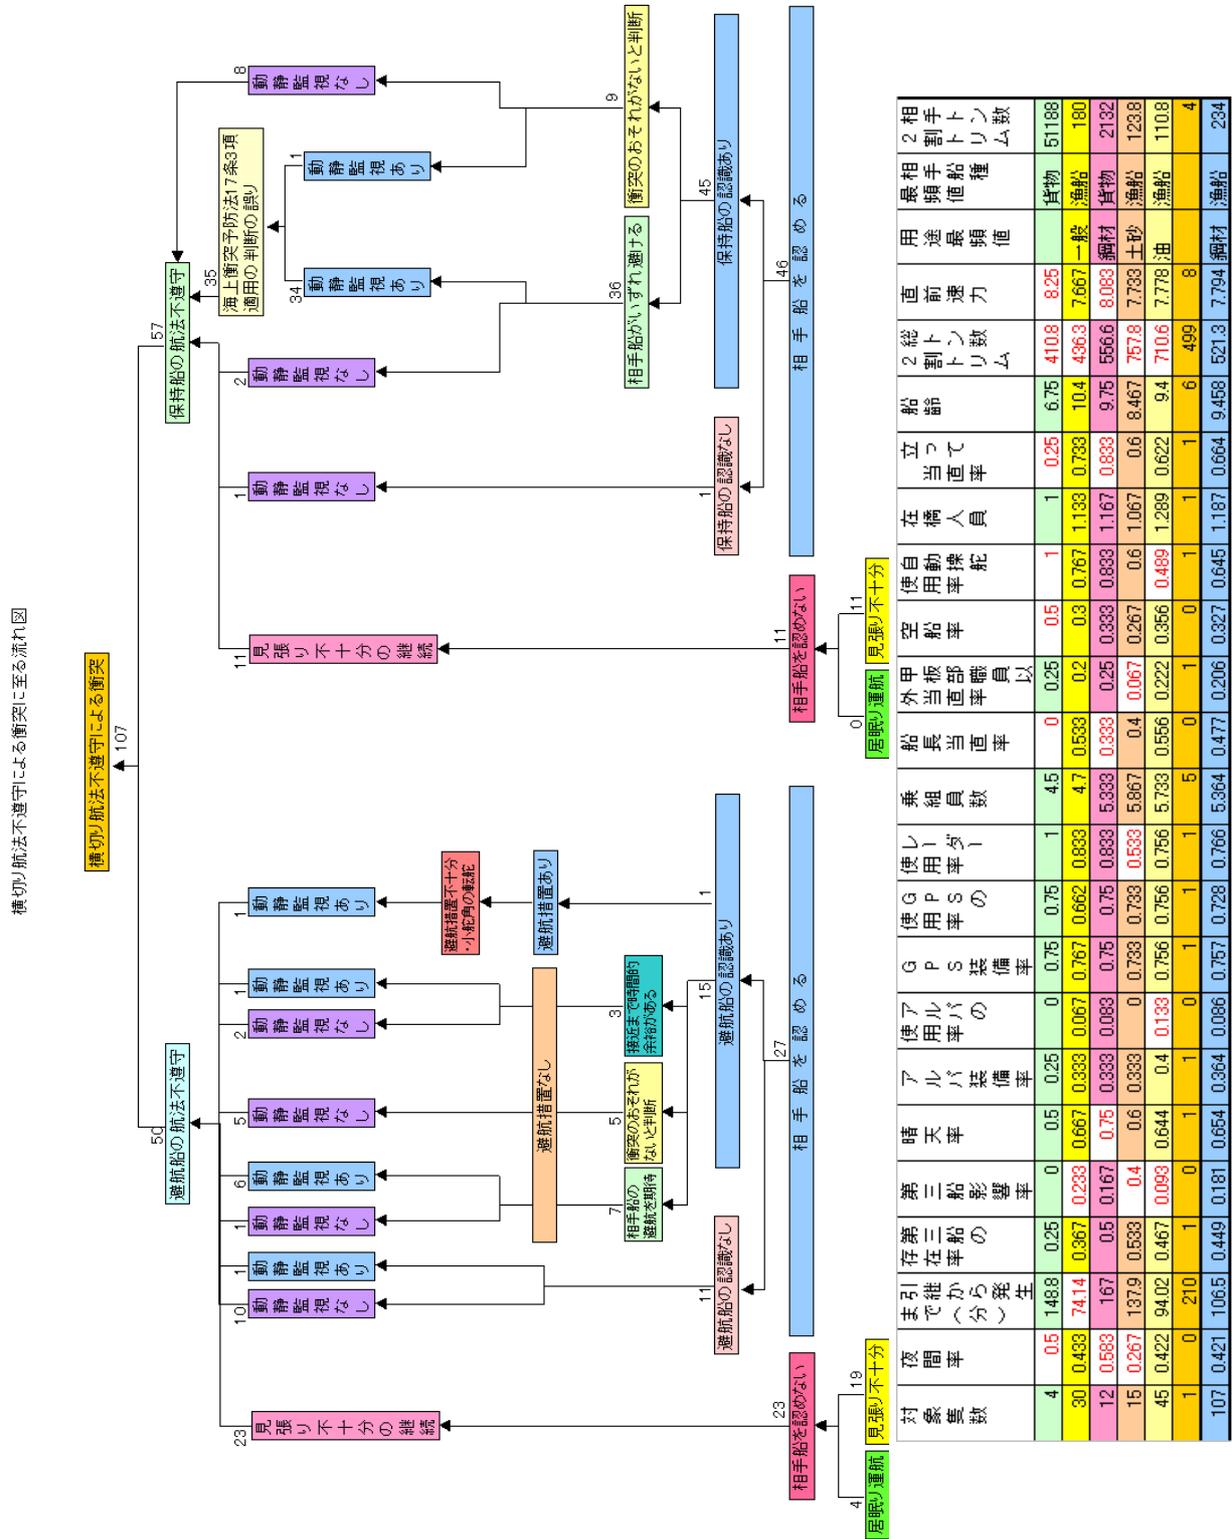
図 62 横切り航法不遵守による衝突に至る流れ図

航法が適用された時機から衝突に至るまでの、船橋当直者による判断・行動の流れを示す。

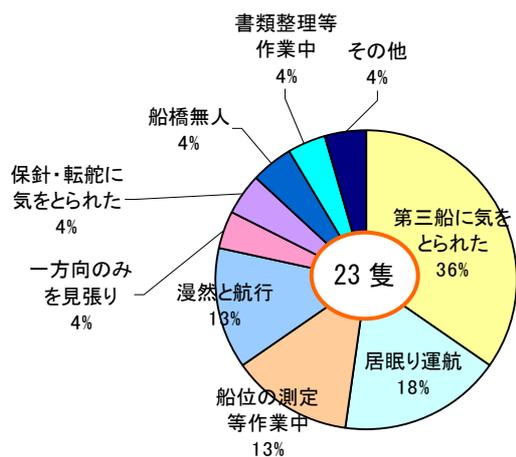
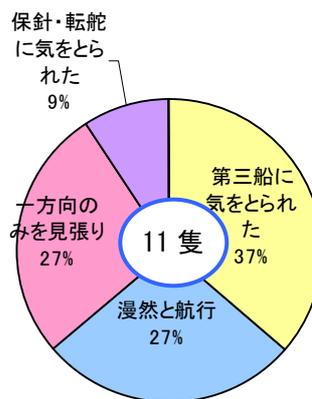
見張り不十分が原因と摘示された58隻のうち、衝突直前まで相手船に気付かないまま衝突したものは30隻であった。居眠り運航であった4隻を含めて34隻のうち、避航船であったものが23隻、保持船であったものが11隻となっており、その背景を下図に示す。

両形態とも第三船に気をとられていたものが最も多くなっており、見張りを行っていたものの、何かに気をとられて注意が全方向にわたっていなかったものが3割を占める。第三船に気をとられた12隻をみると、

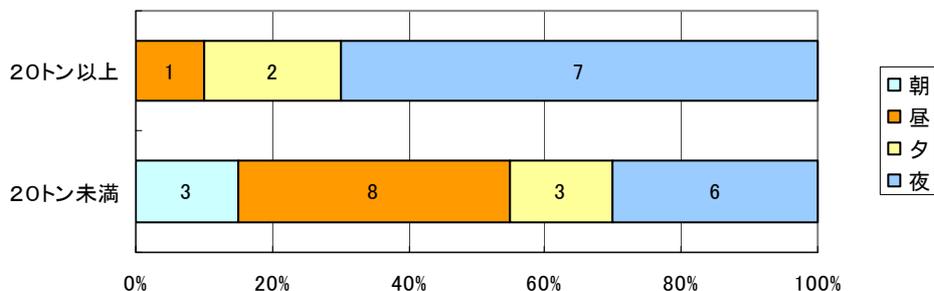
図 65 相手船の大きさ別，昼夜の別

昼夜別に相手船の大きさをみると、相手船が20トン以上の船舶の場合、視認しやすい昼間において見落としたものは1隻のみであり、その9割が夕方から夜間に発生している。

一方、相手船が20トン未満の小型船となると昼間の発生が4割を占める。

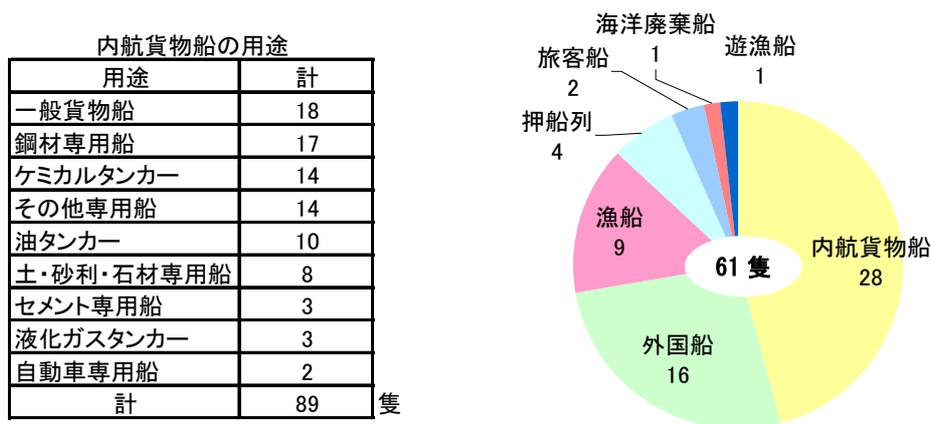
図 66 用途, 相手船種の状況

衝突の相手船は、内航貨物船28隻(46%)、外国籍船16隻(26%) (貨物船13隻、油送船2隻、引船列1隻)、漁船9隻(15%) などとなっており、霧中航行に不慣れな外国籍船との衝突の多さが目立っている。

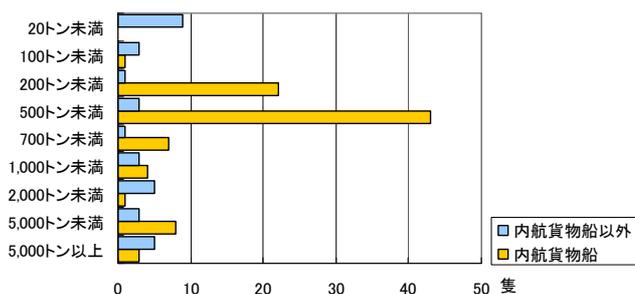
図 67 内航貨物船とそれ以外のトン数別の状況

トン数をみると、200トン以上500トン未満が43隻(48%)と最も多く、次いで100トン以上200トン未満が22隻(25%)で、これら100トン以上500トン未満の内航貨物船が7割を占めている。

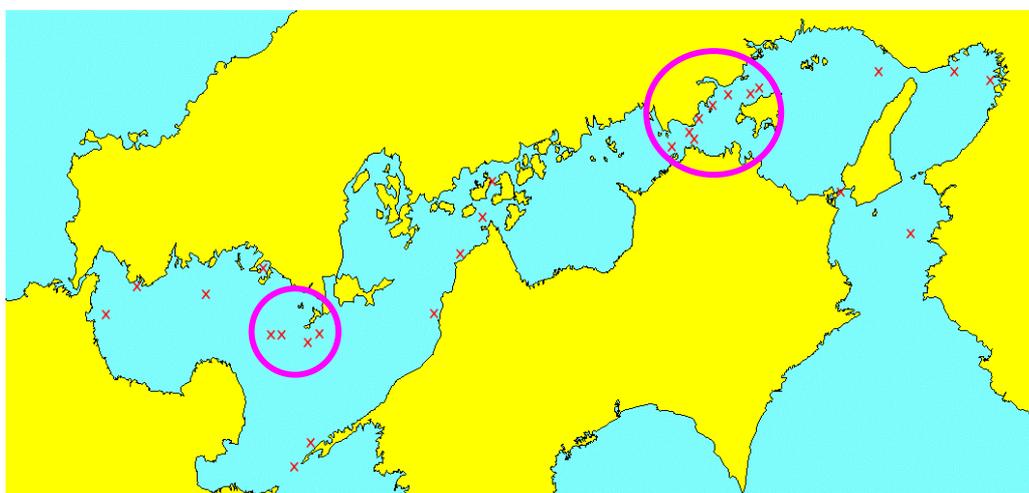
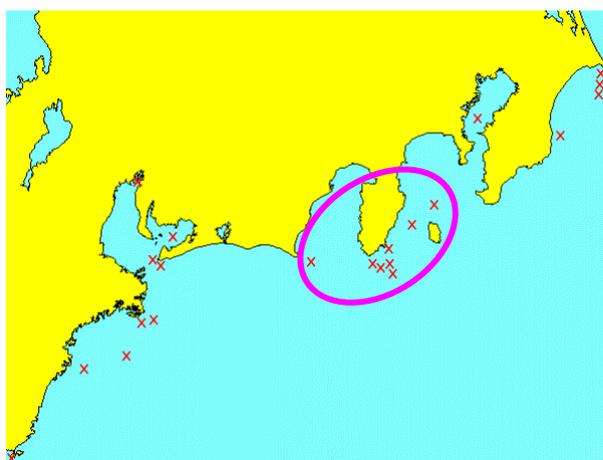
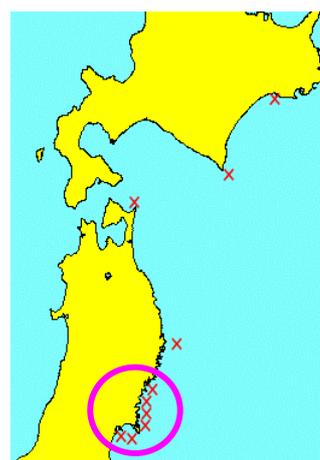
対象 61 件の発生地点は、大きく分けて三つの海域で発生しており、瀬戸内海で 27 件、次いで潮岬から犬吠埼で 22 件、三陸沖から北海道東岸で 10 件となっている。

その中でも局地的に多発している海域が存在し、「瀬戸内海」では山口県上関沖や小豆島北方から西方沖、「潮岬から犬吠埼」では大王埼沖，石廊埼沖や犬吠埼沖，「三陸沖から北海道東岸」では金華山沖が挙げられる。なお，土・砂利・石材専用船 8 隻（7 件）の発生場所は，すべて瀬戸内海で，うち 5 隻（4 件）は小豆島北方から西方沖で発生している。

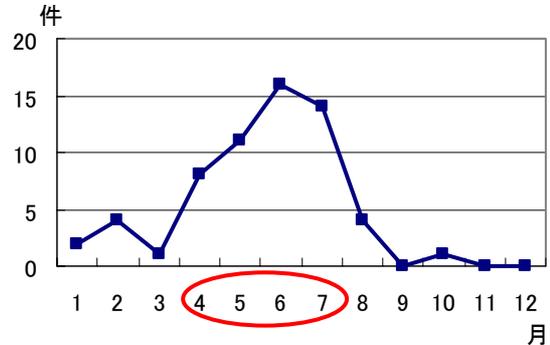
図 71 発生月の状況

発生月は、6月が16件と最も多く、次いで7月が14件、5月が11件、4月が8件となっている。

濃霧の発生時期である4月から7月の4箇月間で8割を占めている。

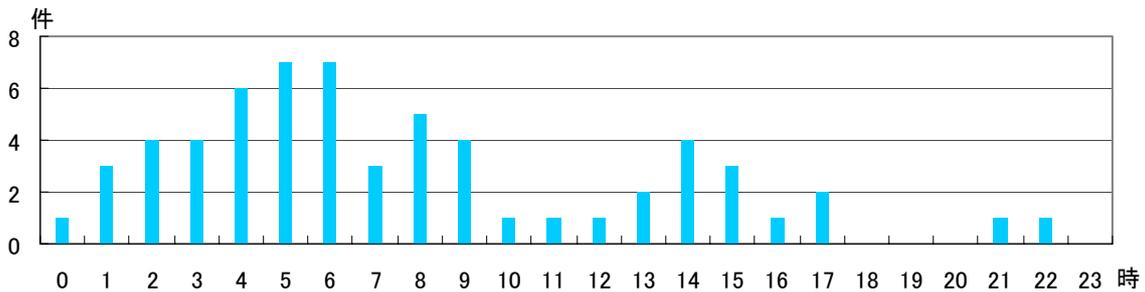
図 72 発生時刻の状況

発生時刻は、5時台と6時台が7件と最も多く、次いで4時台が6件となっている。深夜から午前中（0時台から11時台）の時間帯に8割が発生している。

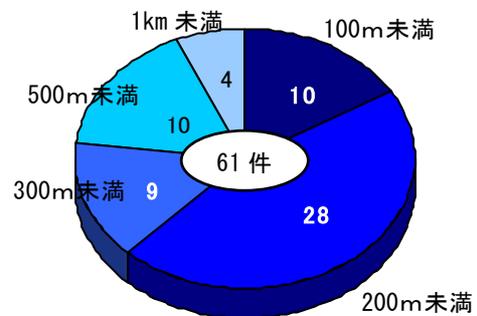
図 73 衝突時の視程の状況

衝突時の視程は、100m以上200m未満が28件（46%）と最も多く、次いで100m未満が10件となっており、視程200m未満で6割、視程500m未満で9割が発生している。

ところで、内航貨物船 89 隻の船の長さの平均は約 70 m であることから、船の長さの 7 倍以下の視程の中での発生が 9 割を占めていることとなる。

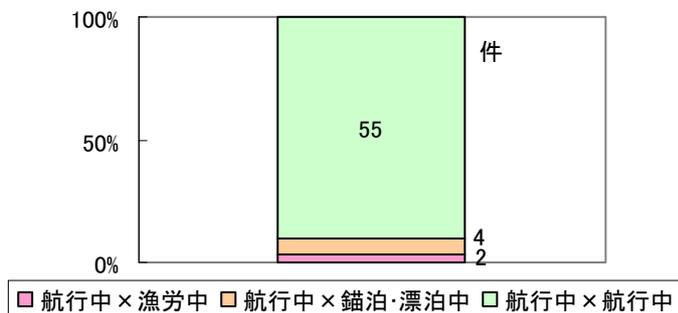
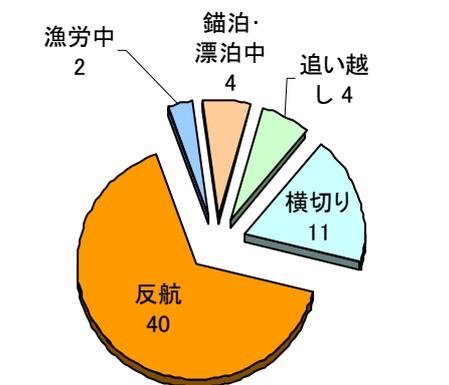
対象 61 件中、接近態勢は、反航が 40 件、横切りが 11 件となっており、これらが全体の 84%を占めている。

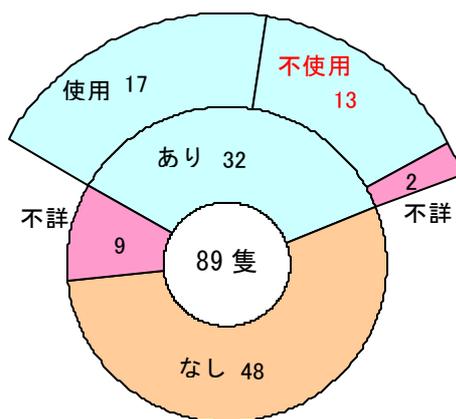
図 76 内航貨物船の自動衝突予防援助装置の装備・使用状況

内航貨物船における自動衝突予防援助装置 (ARPA) の装備・使用状況は、89 隻中 32 隻 (36%) が装備していたが、そのうち使用していたものは 17 隻のみである。

装備している 32 隻を用途別にみると、その他専用船が 8 隻と最も多いが、一方、土・砂利・石材専用船の装備率の低いことがわかる。

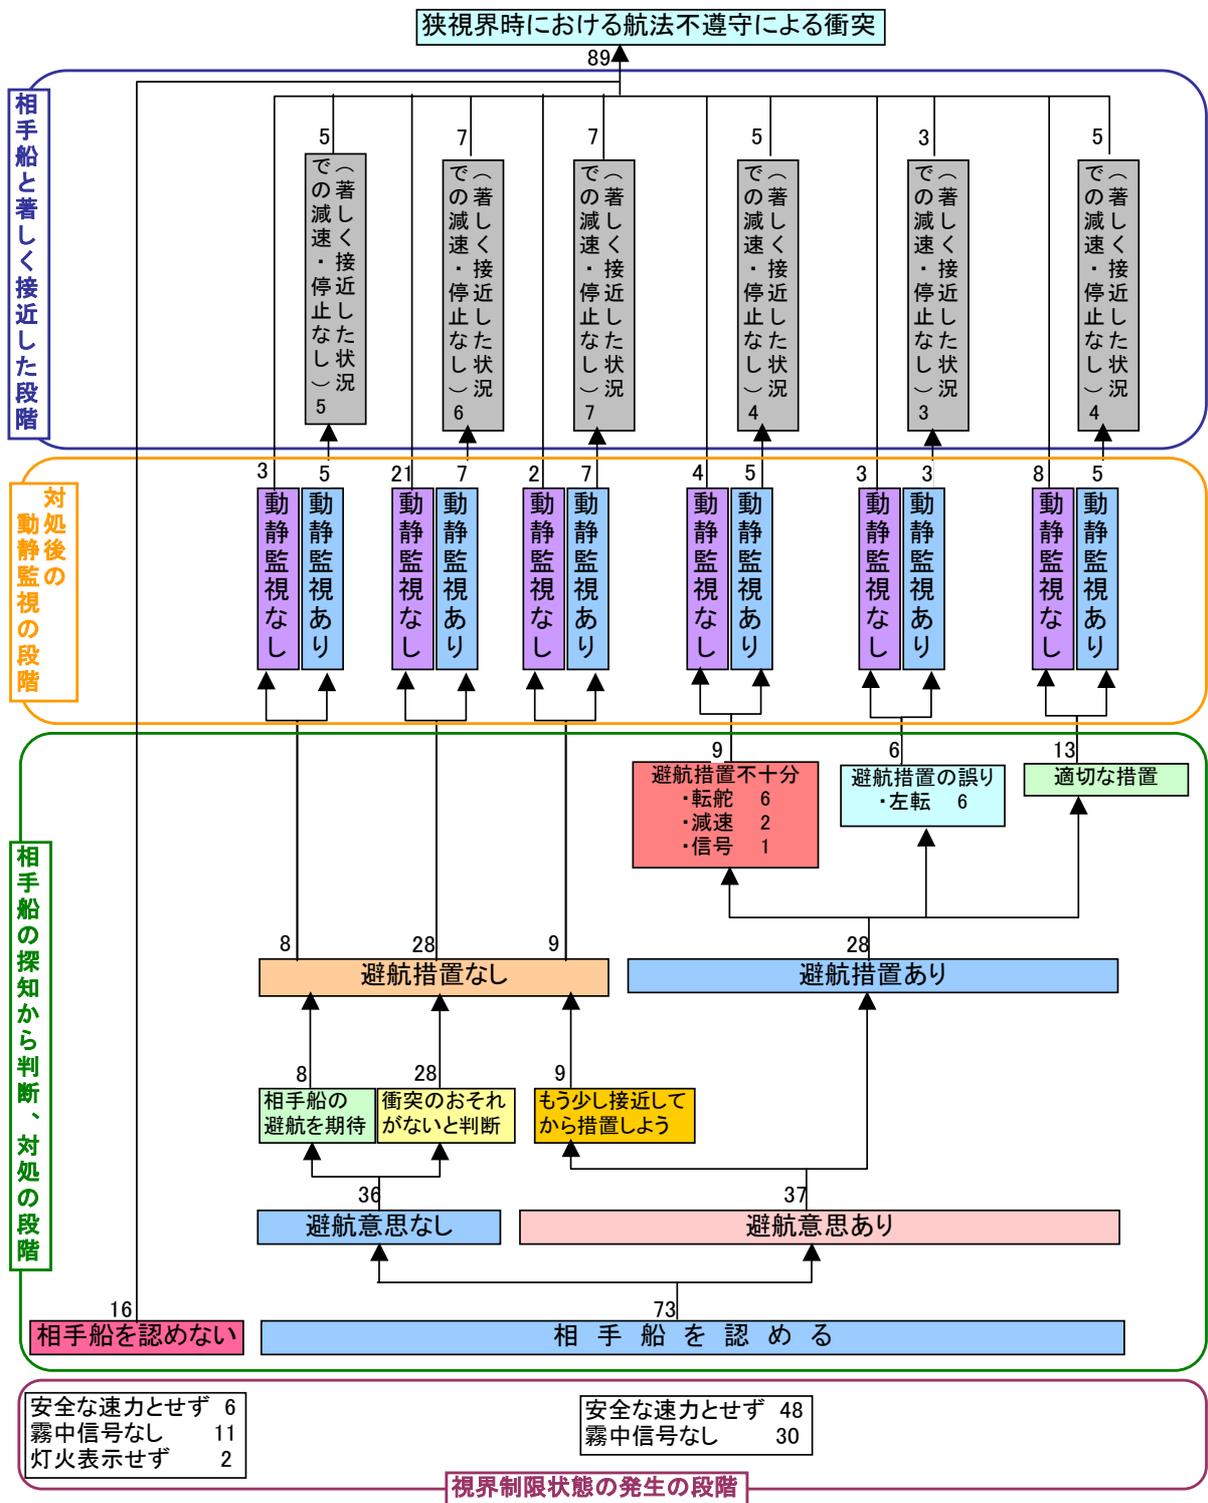
図 77 視界制限状態の発生から衝突までの流れ

視界制限状態における航法が適用された事件で、内航貨物船 89 隻の視界制限状態発生時から衝突に至るまでの動向を下図のように4段階に分け、それぞれの段階における各船の状況を分析する。

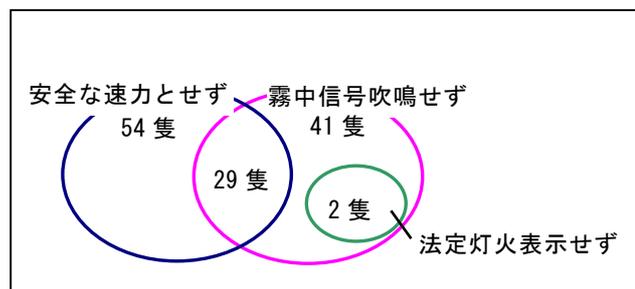
図 78 視界制限状態発生時の措置状況

右図のとおり、安全な速力としなかったものは 54 隻 (61%)、霧中信号を吹鳴しなかったものは 41 隻 (46%) で、そのうち安全な速力とせず、かつ、霧中信号を吹鳴しなかったものは 29 隻 (33%) に上る。

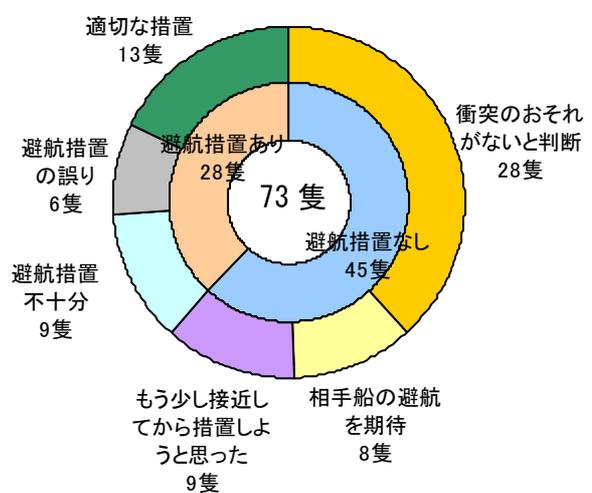
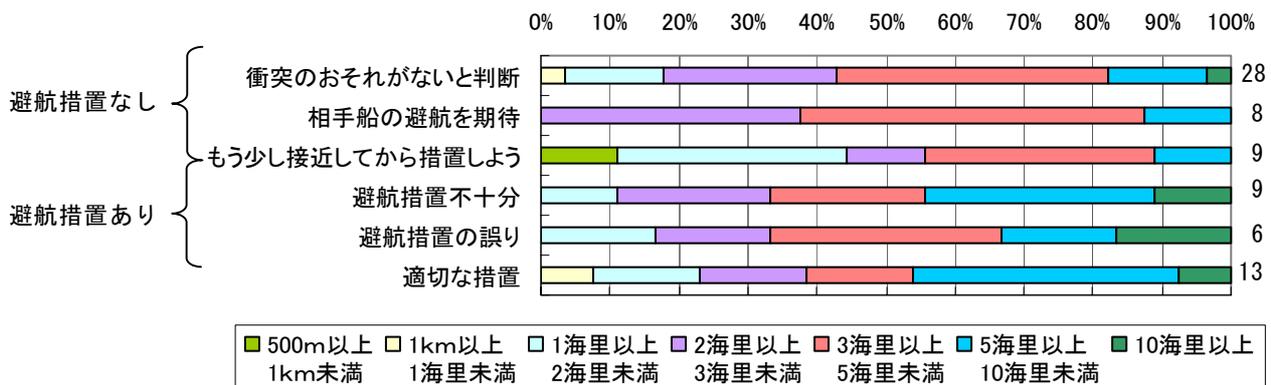
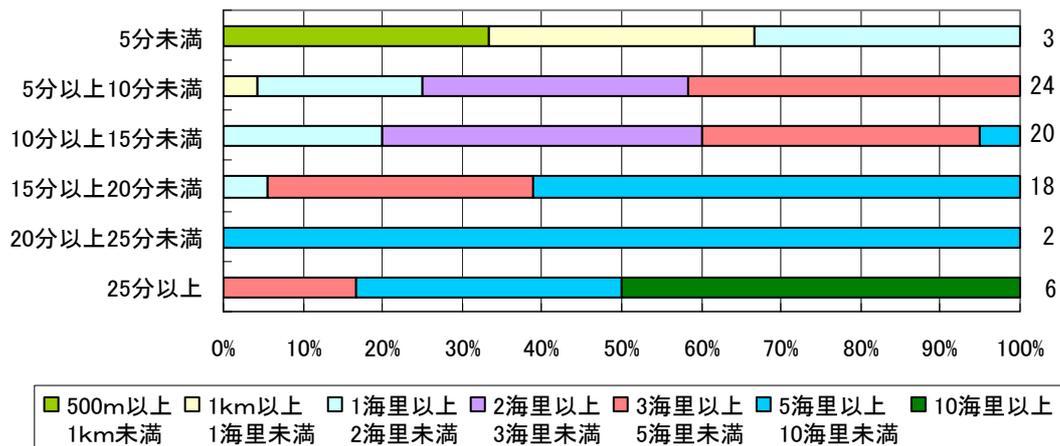
前述した相手船の探知から判断・対処の内容ごとに、相手船の初認距離の状況をみると、避航措置をとった船舶は、避航措置をとらなかった船舶に比べ、遠距離で相手船を初認していた傾向がみられる。

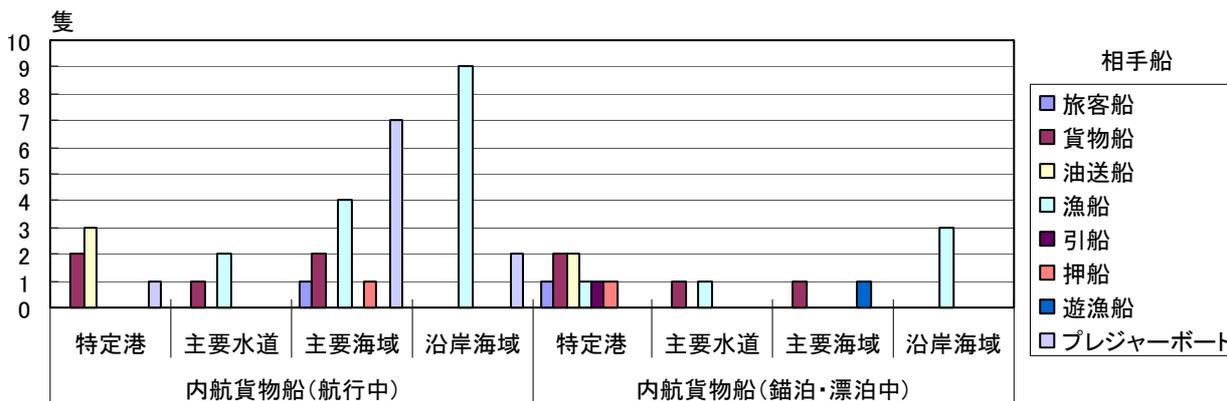
図 82 相手船種別発生海域

発生海域は、瀬戸内海等主要海域での発生が17隻と最も多く、次いで沿岸海域が14隻となっている。内航貨物船が航行中に衝突したものを相手船種別にみると、漁船との衝突では沿岸海域が9隻と6割を占め、プレジャーボートでは主要海域が7割を占めている。

また、内航貨物船が錨泊・漂泊中に衝突されたものをみると、15隻中8隻と約半数が特定港内で発生していた。

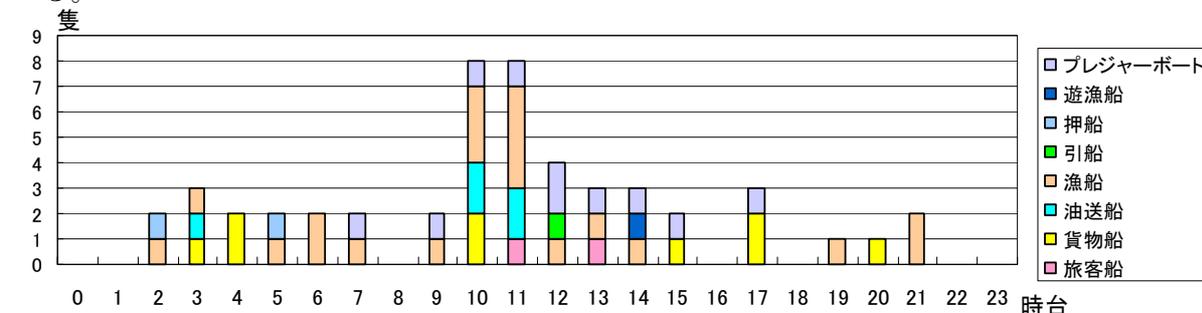
図 86 相手船種別発生時刻

発生時刻を1時間単位で区切り、相手船種別に時刻台をみると、多くが明るい日中に発生し、30隻が9時台から15時台で発生している。特に、10時台、11時台での漁船との衝突が多くなっている。プレジャーボートは釣りの関係で、日中の各時刻帯に広く分布している。
